Asbestinventarisatetest

Vleeshouwersstraat 90, 9112 Sint-Niklaas

Attestnummer : 20250204-000294.000

Niet-asbestveilig

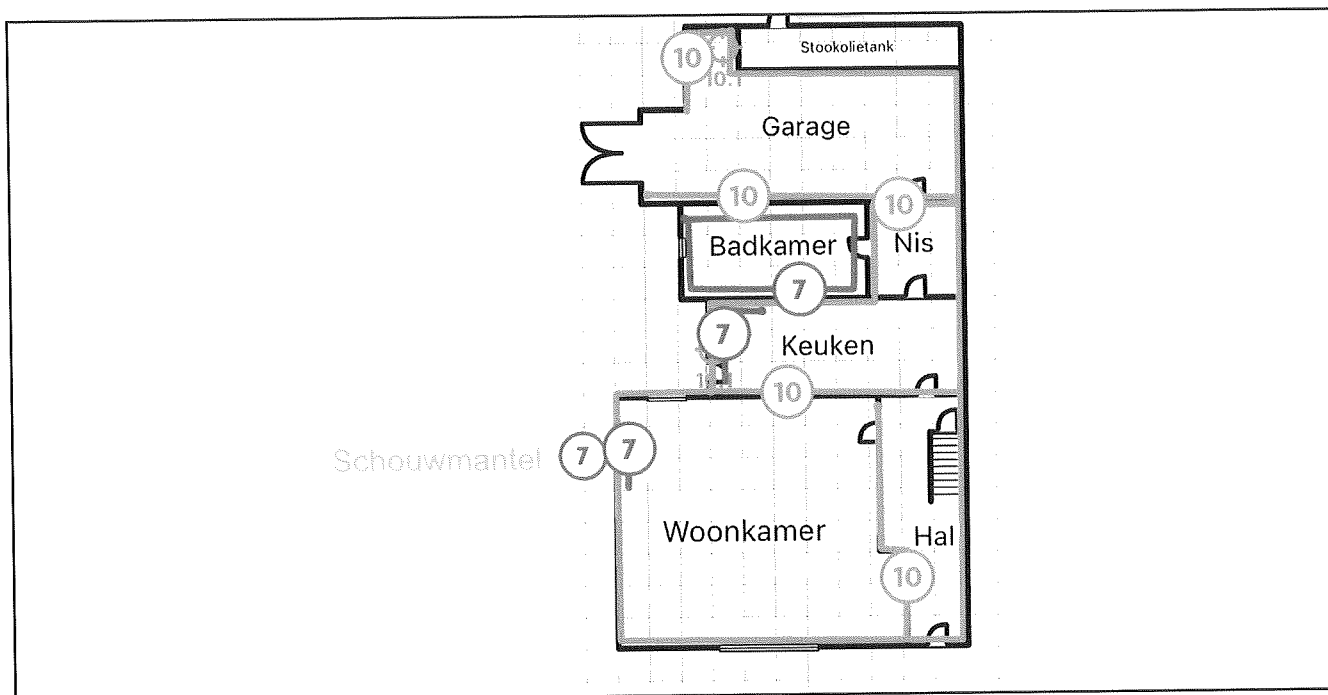
Plan 1.1: Grondplan g/vl

Beschrijving	Type	Actie
7. Oud tegelwerk	Advies	-
10. Pleisterwerk wanden	Geen asbest	-
10.1 Code: 1	Mengmonster	-

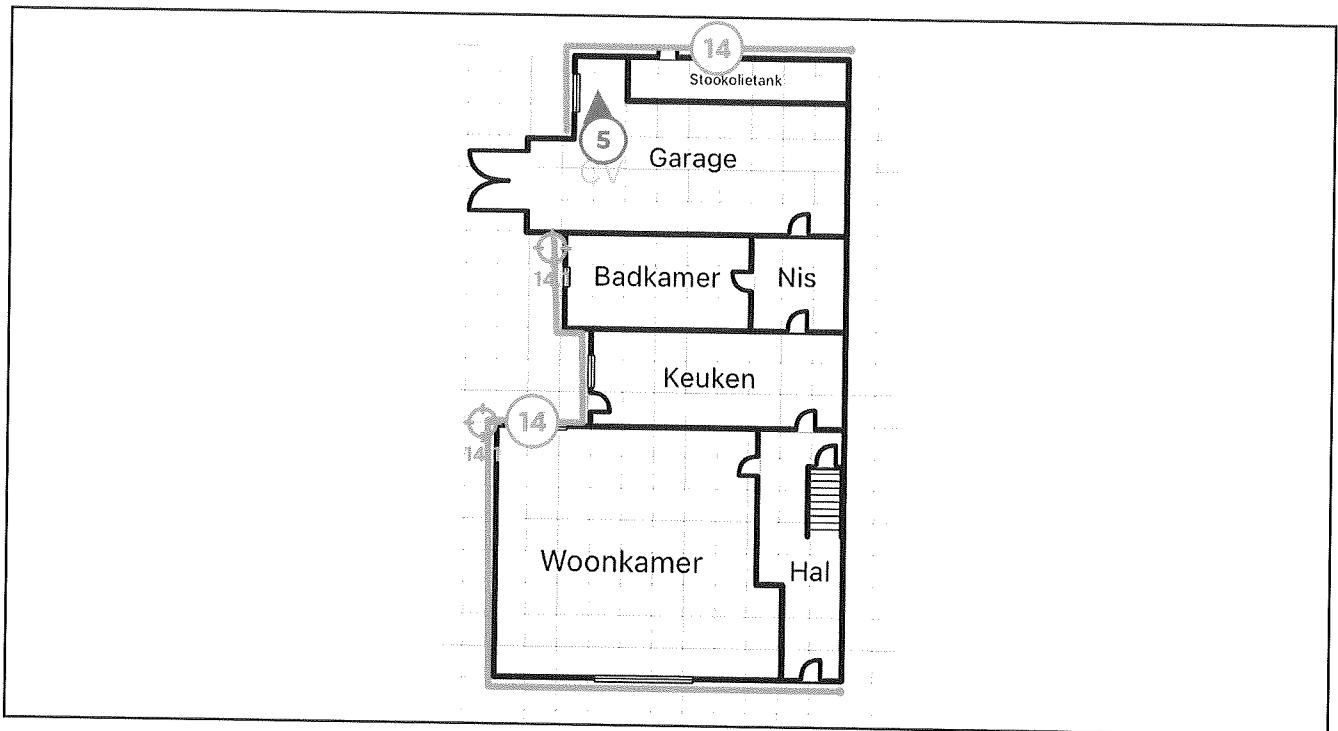
Plan 1.2: Grondplan gvl

Beschrijving	Type	Actie
5. CV-installatie	Advies	-
14. Cementering buitenschil/plint	Geen asbest	-
14.1 Code: 4	Mengmonster	-

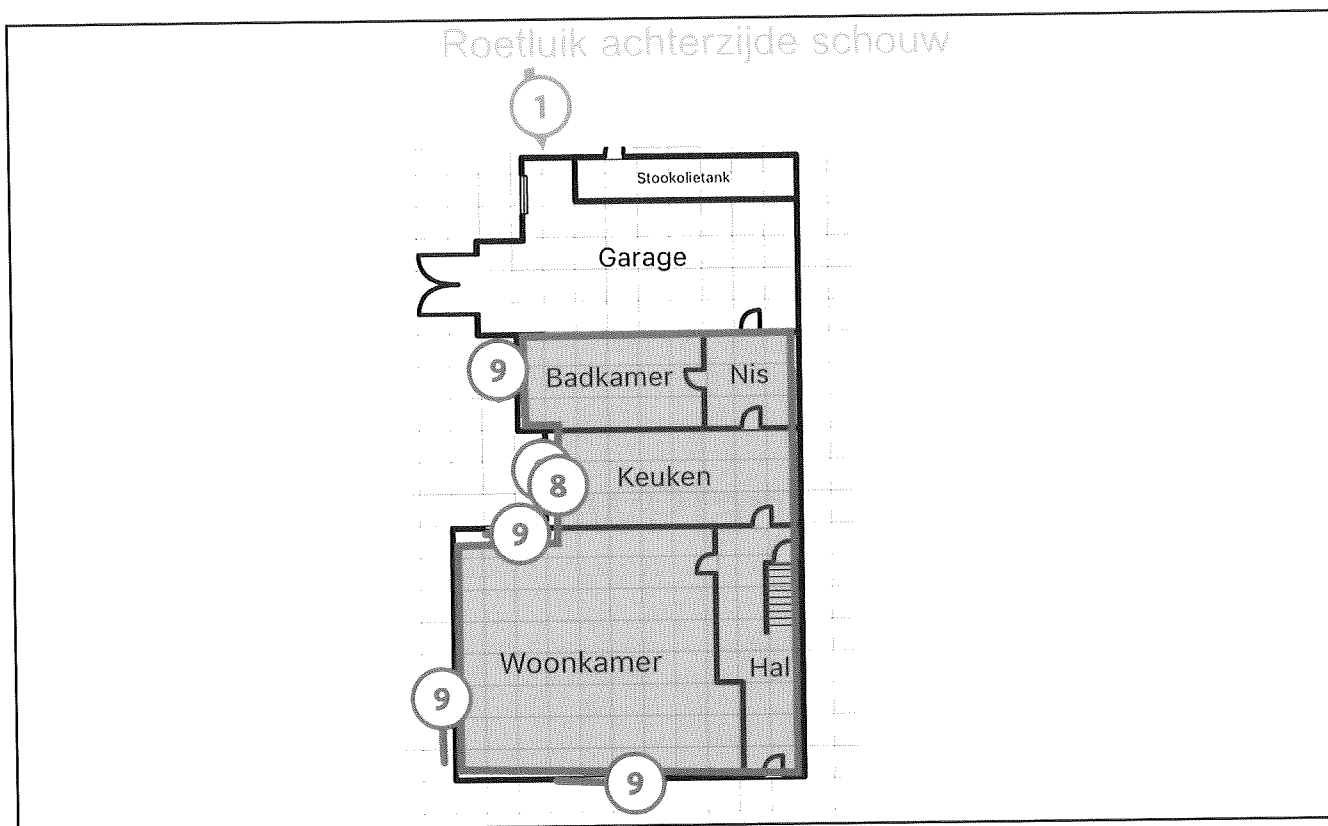
Plan 1.3: Grondplan gvl

Beschrijving	Type	Actie
1. Roetluik achter	Asbestmateriaal	Verwijderen
8. Valse plafonds/Houten roostering	Advies	-
9. Buitenschrijnwerk	Advies	-

Het roetluikje kan voorzichtig uitgeschoven of losgebeiteld worden, extra bevochtigen om stof te voorkomen

Extra bevochtigen van de roetluikkader , beitel rondom , boven en onder voorzichtig los zonder de kader te breken , verpakken in plastic folie en afvoeren als hechtgebonden afval.

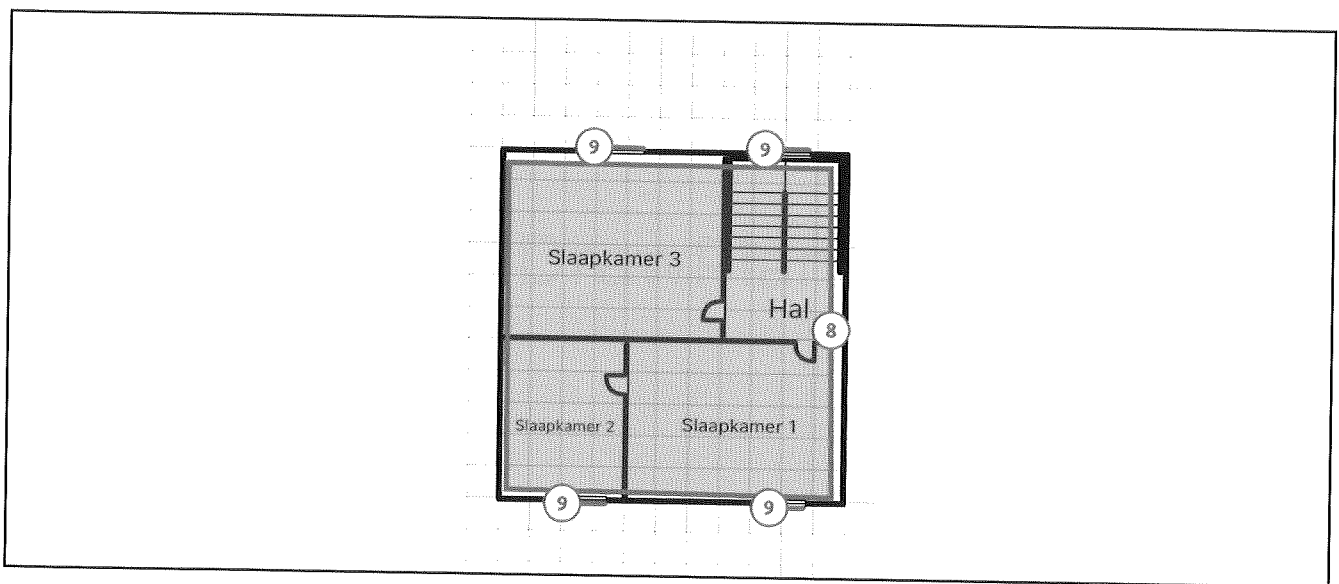
Plan 1.6: Grondplan 1ste

Beschrijving	Type	Actie
8. Valse plafonds/Houten roostering	Advies	-
9. Buitenschrijnwerk	Advies	-

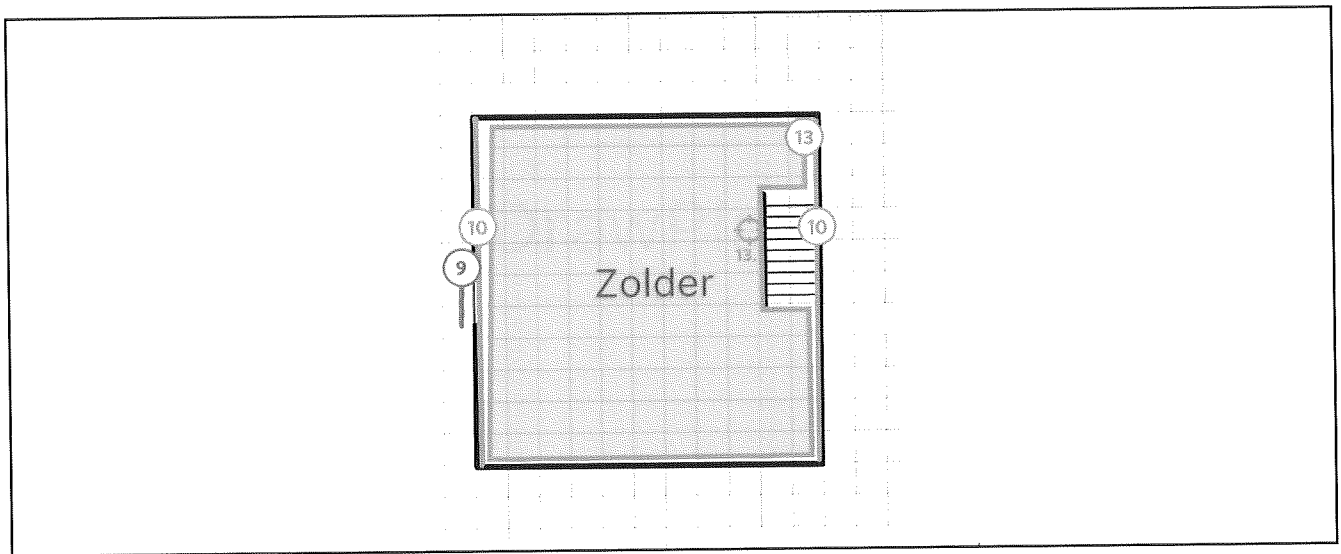
Plan 1.7: Grondplan zolder

Beschrijving	Type	Actie
9. Buitenschrijnwerk	Advies	-
10. Pleisterwerk wanden	Geen asbest	-
13. Vloerzeil zolder	Geen asbest	-
13.1 Code: 3.1	Puntmonster	-

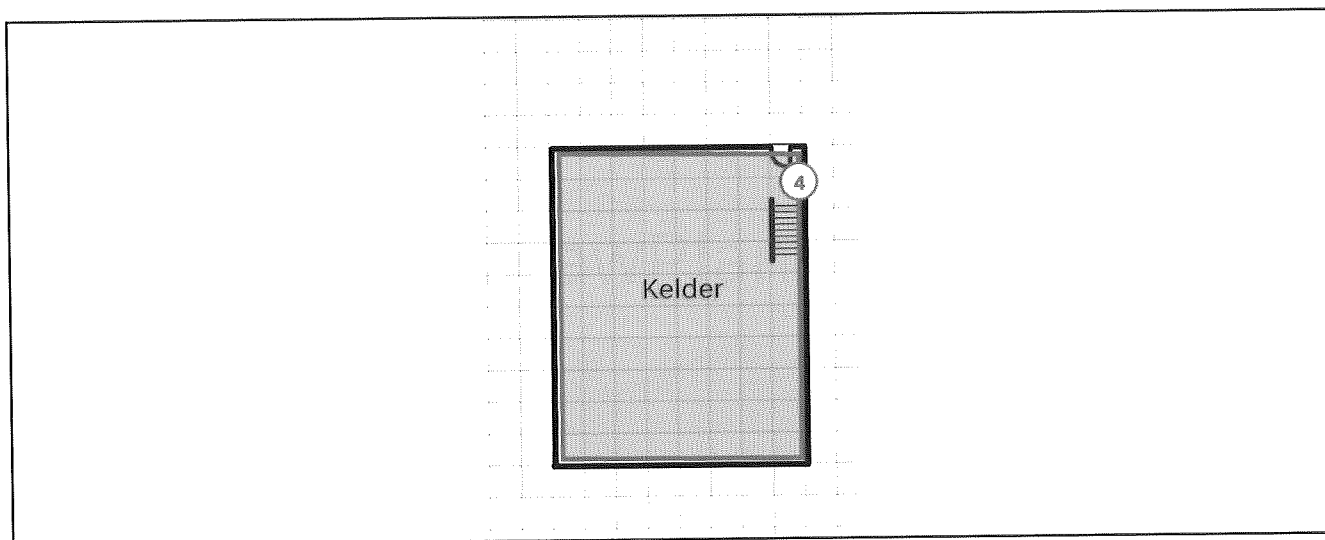
Plan 1.9: Grondplan kelder

Beschrijving	Type	Actie
4. Kelder	Beperking	-

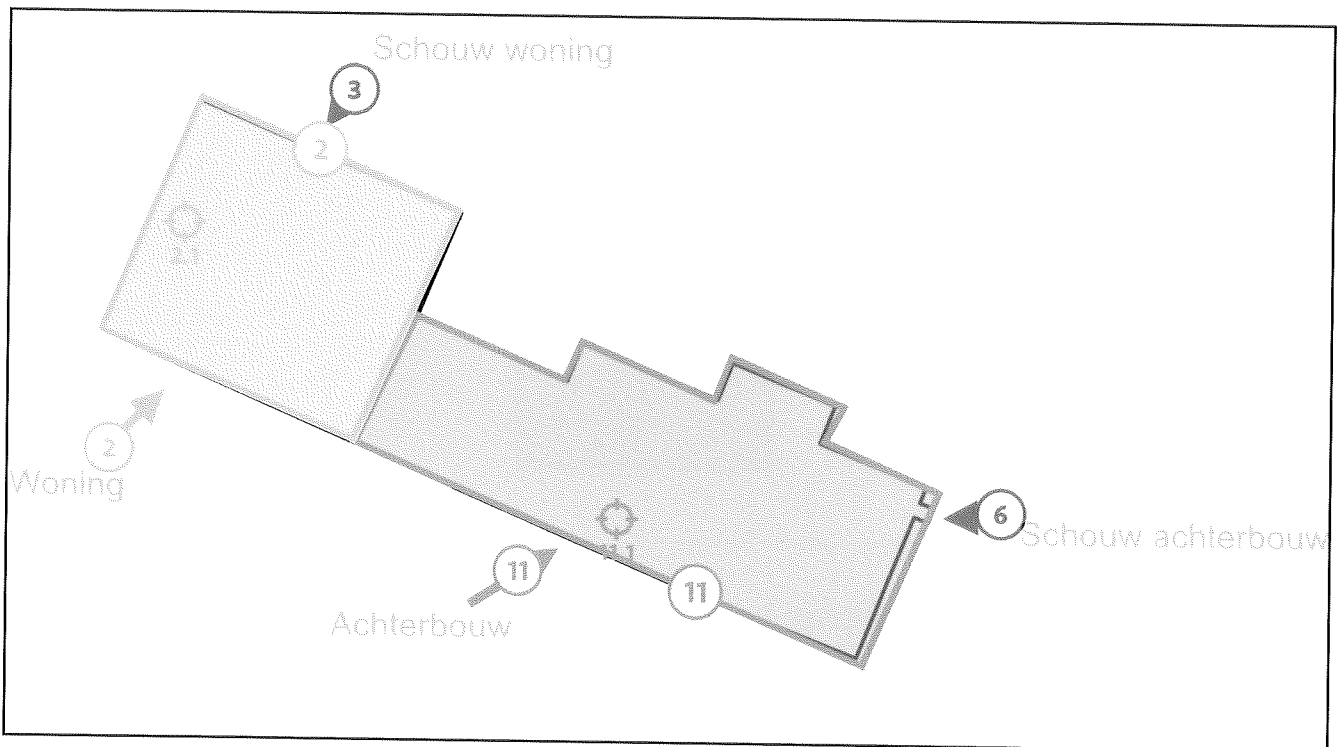
Plan 1.10: Woning plan

Beschrijving	Type	Actie
2. Onderdak woning	Asbestmateriaal	Zorgvuldig beheeren
2.1 Code: 2.1	Puntmonster	-
3. Open schouw op het dak	Beperking	-
6. Schouw achterbouw	Advies	-
11. Onderdak achterbouw (garage)	Geen asbest	-
11.1 Code: 2	Puntmonster	-

Verwijder de dakpannen. Fixeer het plaatmateriaal , de asbesthoudende platen één voor één en in hun geheel verwijderen. Niet gooien, niet breken. Verwijder onder verneveling of tussentijds voldoende bevochtigen tijdens de volledige duur van de werken. Reinig nadien de draagstructuur met vochtige doeken (+stofzuiger met absoluut filter kan niet gehoord worden dus voor een particulier niet mogelijk .) Alle werknemer(s) moeten wel beschikken over een opleidingsattest eenvoudige
