# Asbestinventarisatetest

Lokaard 8, 1653 Beersel

Attestnummer : 20250817-000066.000

**Niet-asbestveilig**

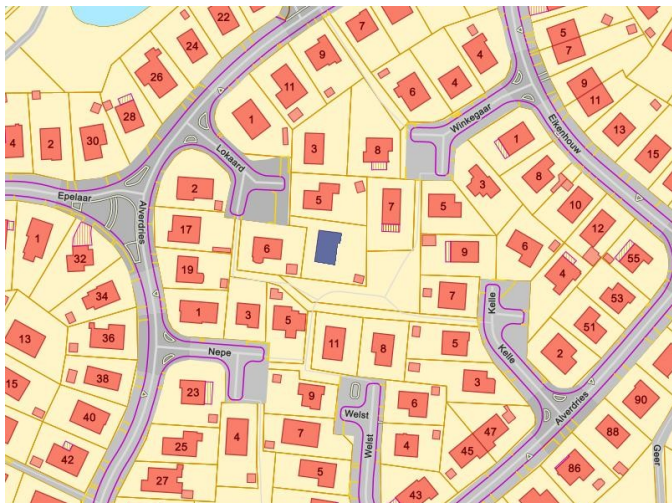
# Zone 1: Woning

Tijdens de inspectie vastgesteld:

**2 Asbestmaterialen**

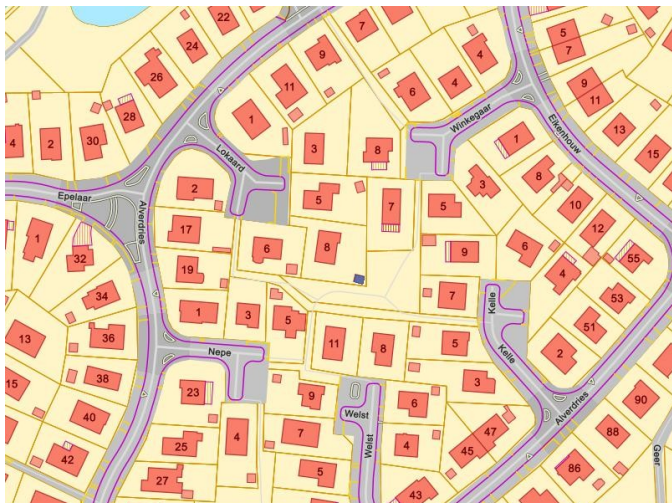
## Zone 2: Bijgebouw

Tijdens de inspectie vastgesteld:

- 0 Asbestmaterialen
- 0 Beperkingen
- 0 Uitsluitingen
- 0 Roerende goederen
- 0 Puin, steenslag, (water)bodem
- 0 Adviezen
- 0 Geen asbest
