# Asbestinventarisatetest

Torenlaan 37, 8790 Waregem

Attestnummer : 20250812-000383.000

**Niet-asbestveilig**

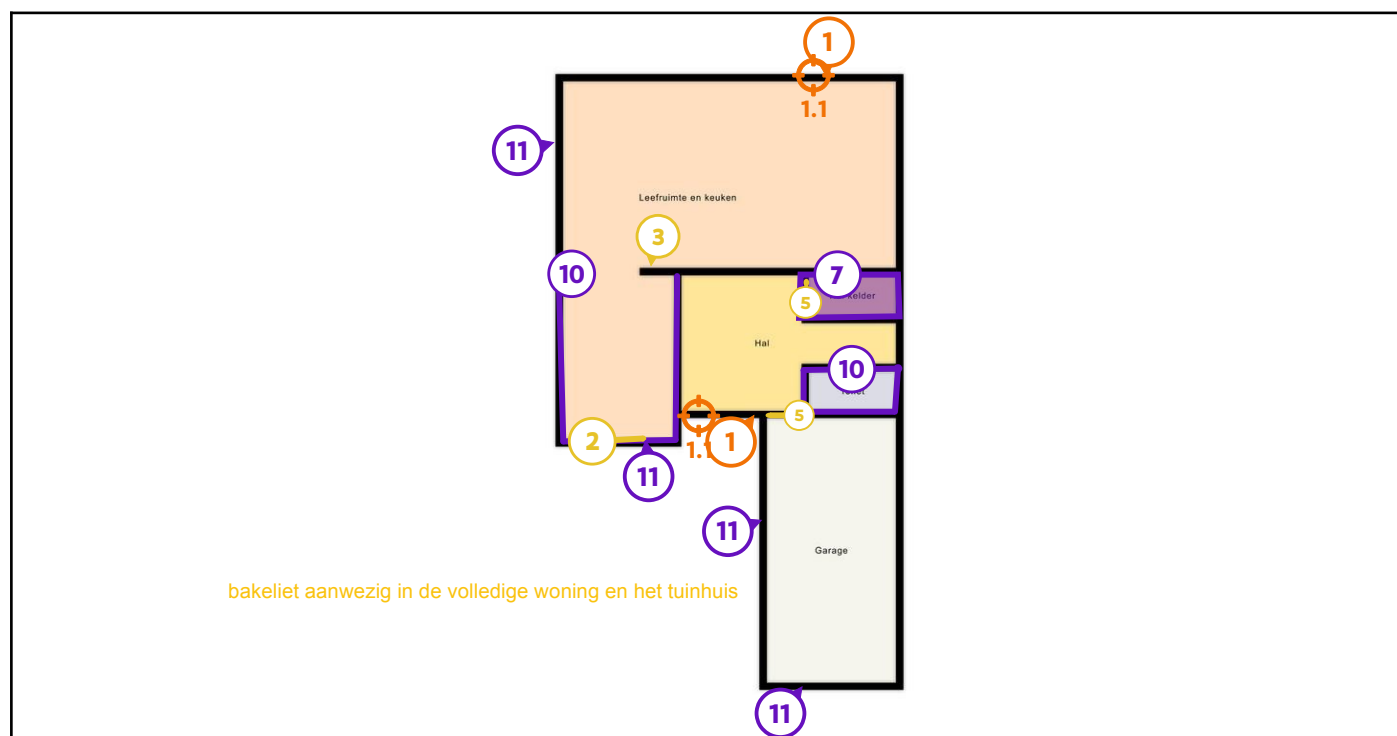
## Plan 1.2: Grondplan gelijkvloers

| Beschrijving | Type | Actie |
|---|---|---|
| 11. *Geen verdachte mastiek tussen raam en metselwerk | Advies | - |

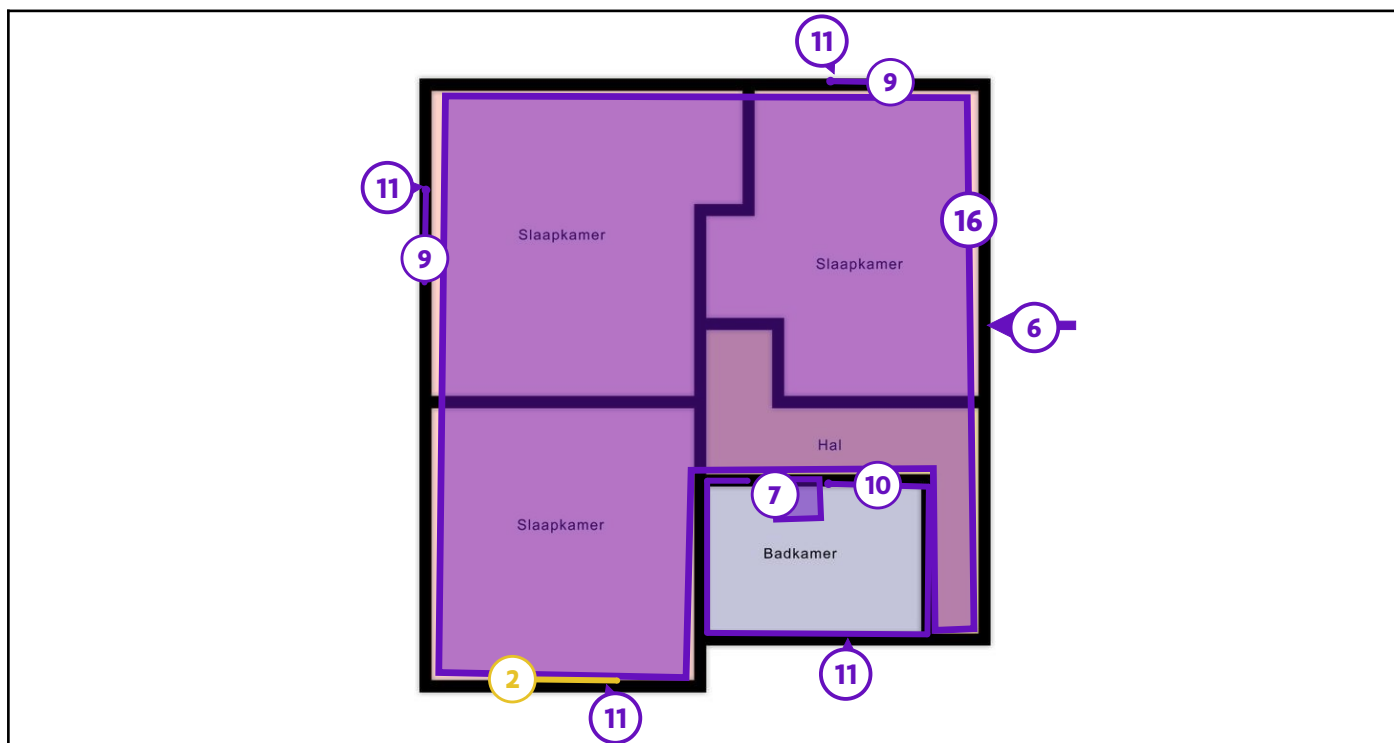
## Plan 1.3: Grondplan eerste verdiep

| Beschrijving | Type | Actie |
|---|---|---|
| 16. *Niet verdacht tapijt - eerste verdiep + tuinhuis- onderlagen onbekend | Advies | - |

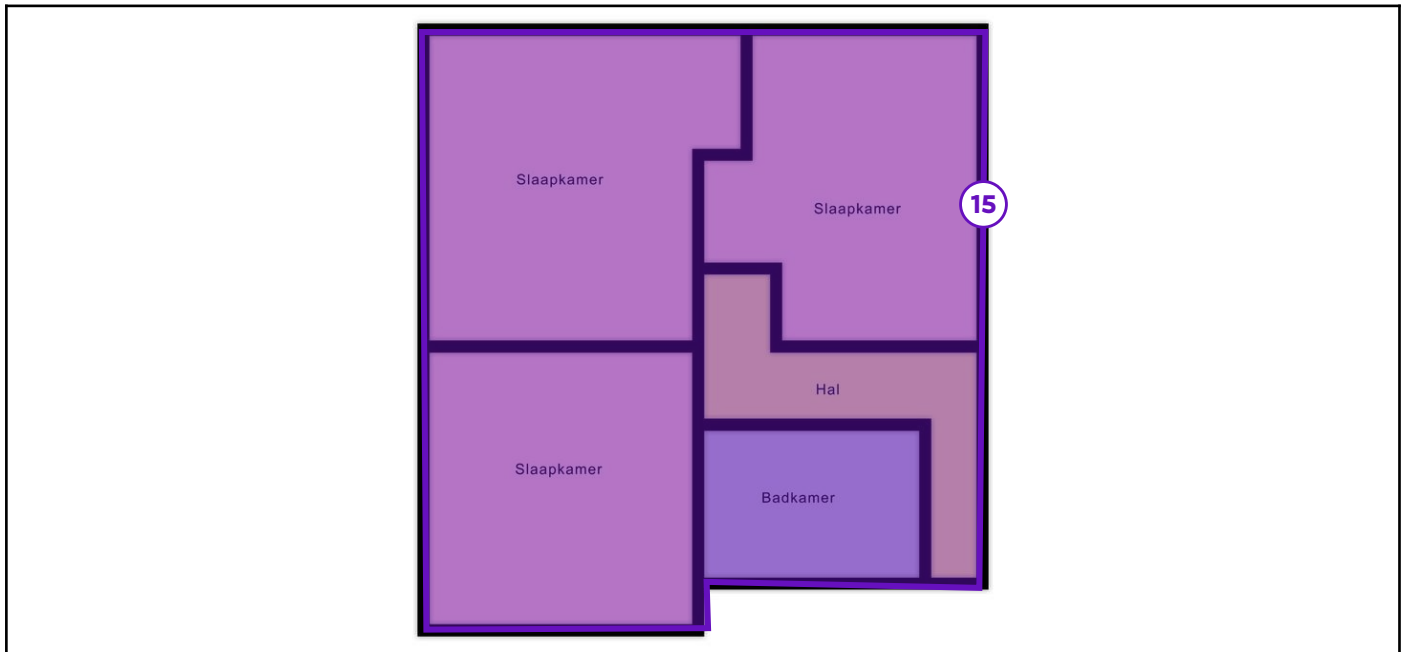
## Plan 1.7: Grondplan eerste verdiep plafond

| Beschrijving | Type | Actie |
|---|---|---|
| 15. *afwerking plafond ander materiaal | Advies | - |

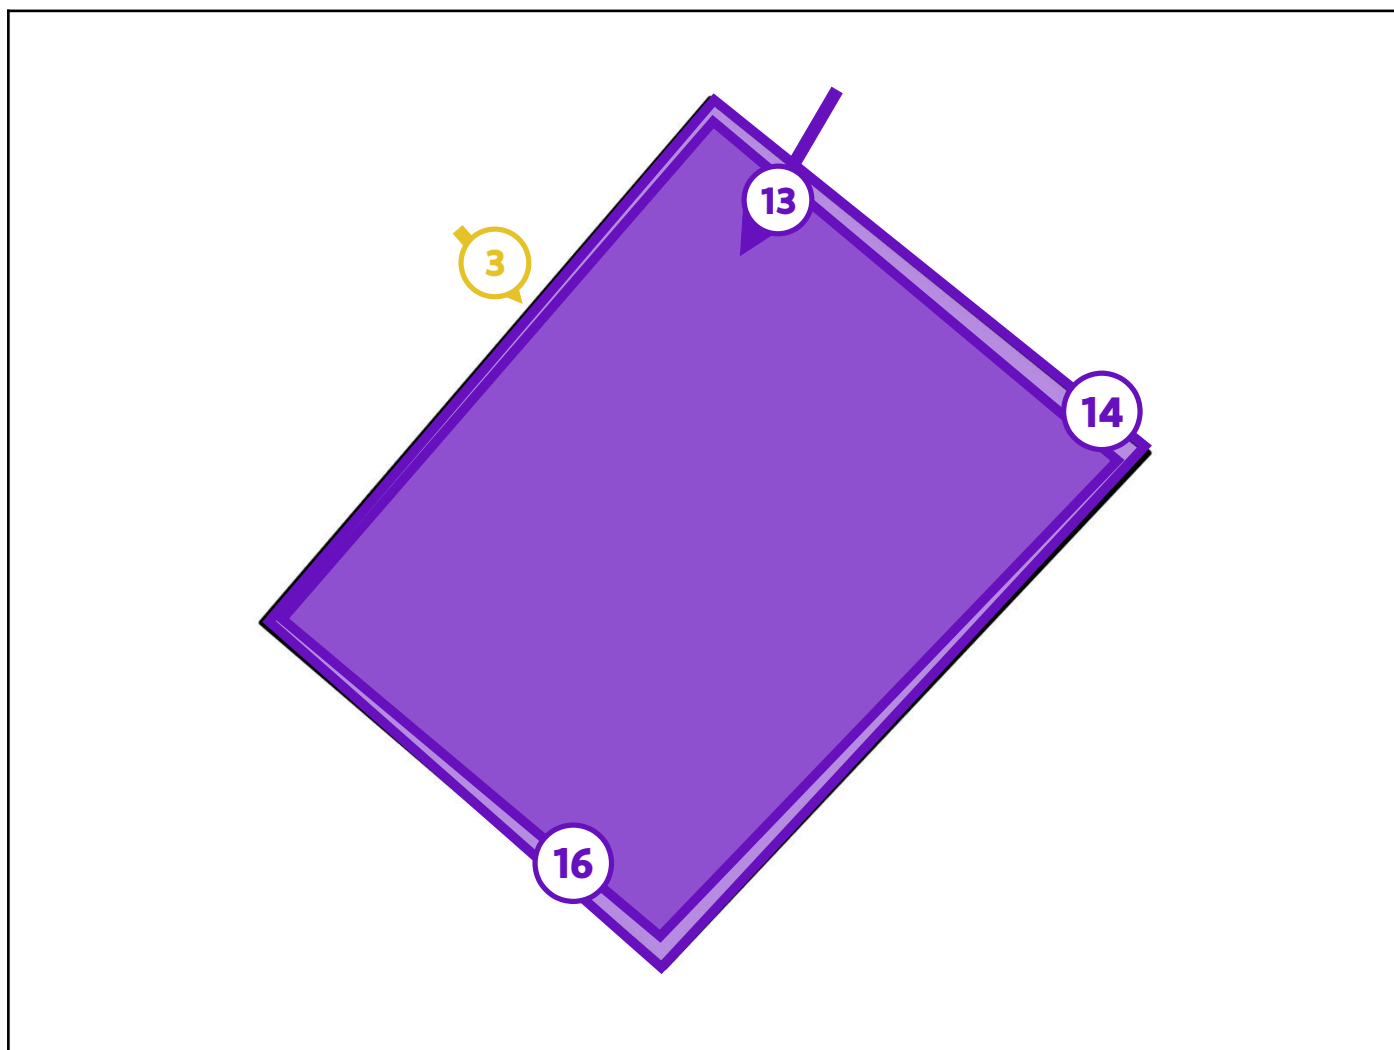
## Plan 2.1: Tuinhuis plan

| Beschrijving | Type | Actie |
|---|---|---|
| 16. *Niet verdacht tapijt - eerste verdiep + tuinhuis- onderlagen onbekend | Advies | - |
