# Asbestinventarisatetest

Hoogstraat 19, 9472 Denderleeuw

Attestnummer : 20230608-000412.000

Uitgegeven op : 08.06.2023

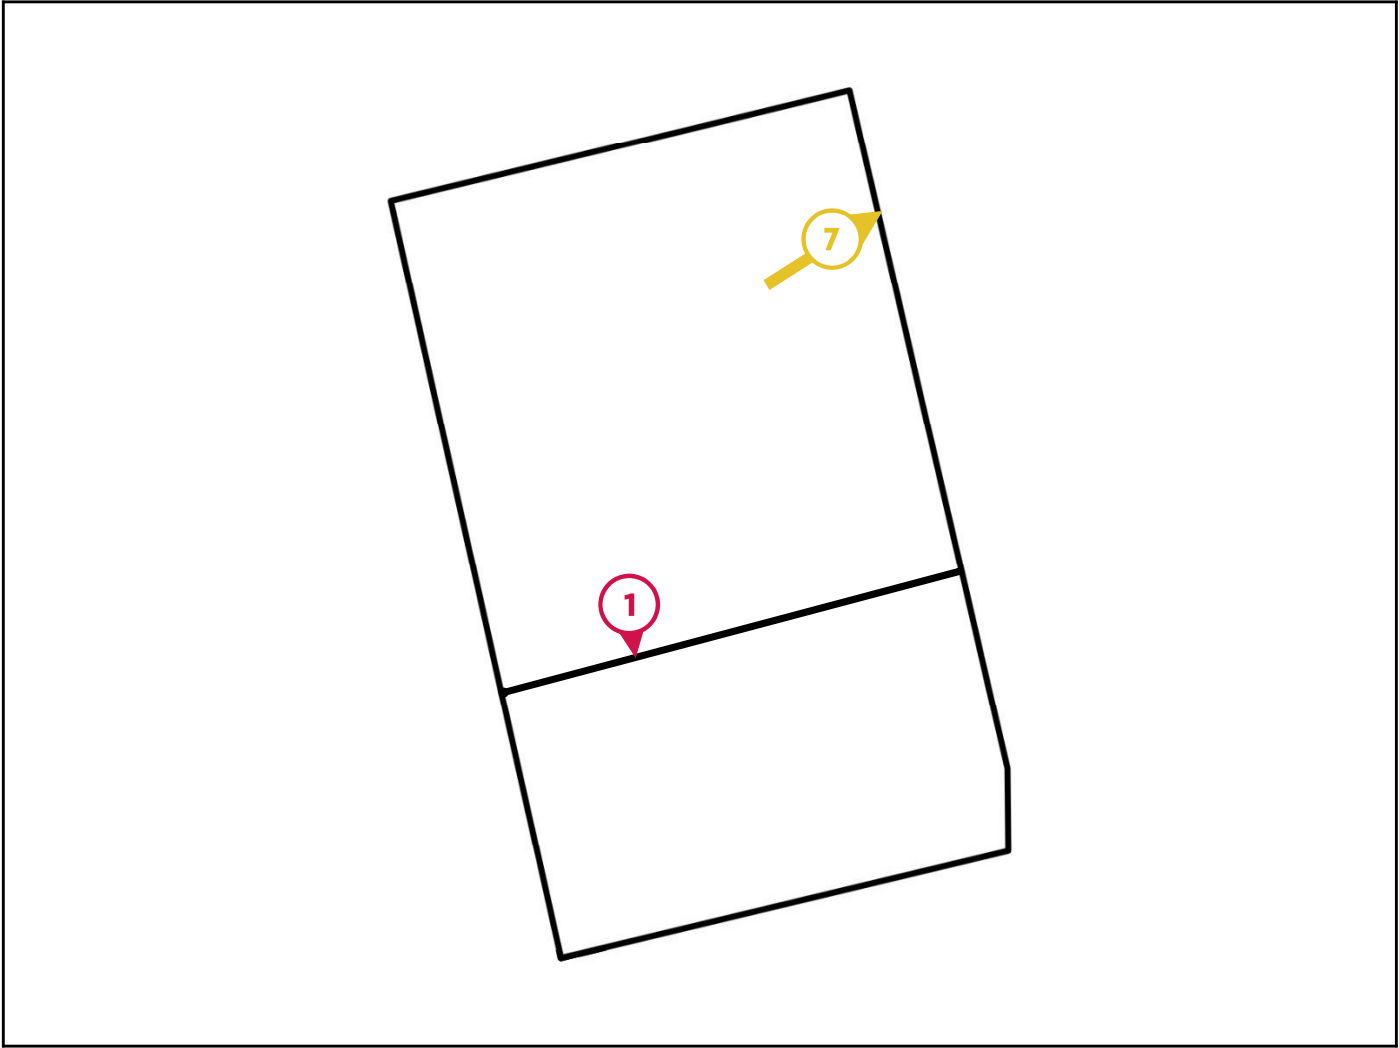
# Plan 1.4: zolder

| Beschrijving | Type | Actie |
|---|---|---|
| 7. Buis zolder | Asbestmateriaal | Zorgvuldig beheren |
