# Asbestinventarisatattest

Zeedijk-Heist 247/41, 8301 Knokke-Heist

Attestnummer : 20250819-000322.000

Uitgegeven op : 19.08.2025

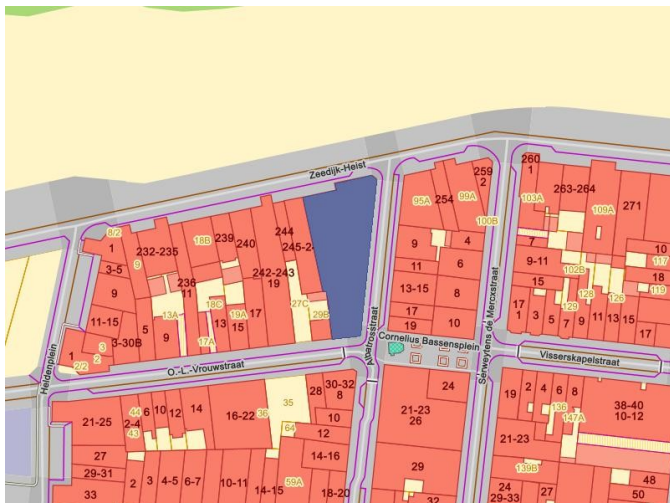
## Zone 1: Hoofdgebouw

Tijdens de inspectie vastgesteld:

- 0 Asbestmaterialen
- 0 Beperkingen
- 0 Uitsluitingen
- 0 Roerende goederen
- 0 Puin, steenslag, (water)bodem
- 2 Adviezen
- 2 Geen asbest
