# Asbestinventarisatattest

Stationsstraat 30, 1730 Asse

Attestnummer : 20250808-000179.000

Uitgegeven op : 08.08.2025

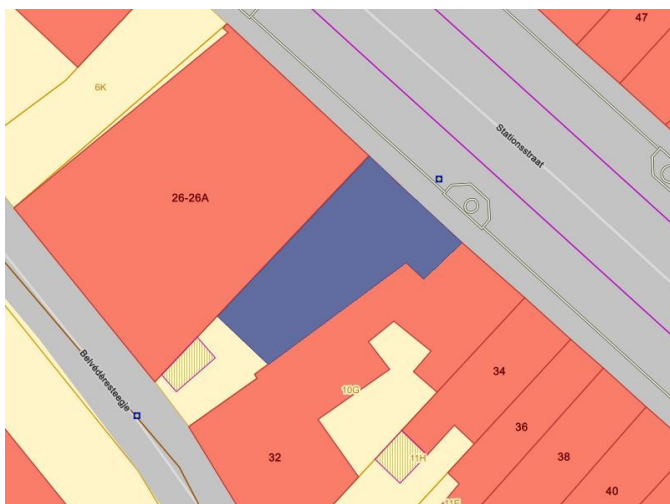
## Zone 1: Frituur

- 1 Asbestmateriaal**
- 1 Beperking**
- 0 Uitsluitingen
- 0 Roerende goederen
- 0 Puin, steenslag, (water)bodem
- 9 Adviezen**
- 7 Geen asbest**

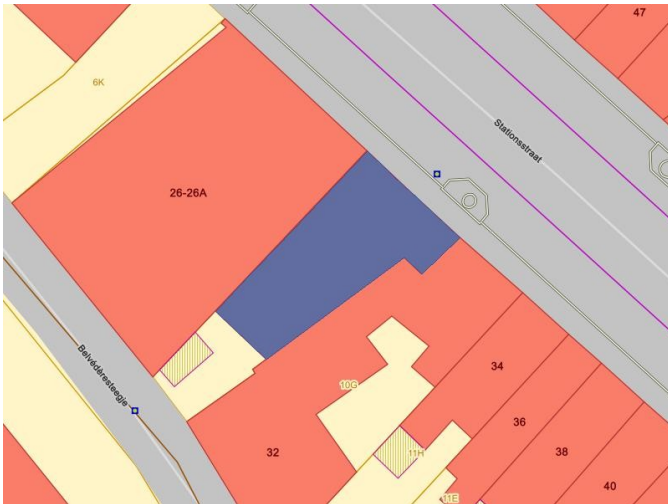
## Zone 2: Overig gebied

- 0 Asbestmaterialen
- 0 Beperkingen
- 0 Roerende goederen
- 0 Puin, steenslag, (water)bodem
- 0 Adviezen
- 1 Geen asbest**
