# Asbestinventarisatetest

Otegemse steenweg 6, 8540 Deerlijk

Attestnummer : 20240805-000083.000

Uitgegeven op : 05.08.2024

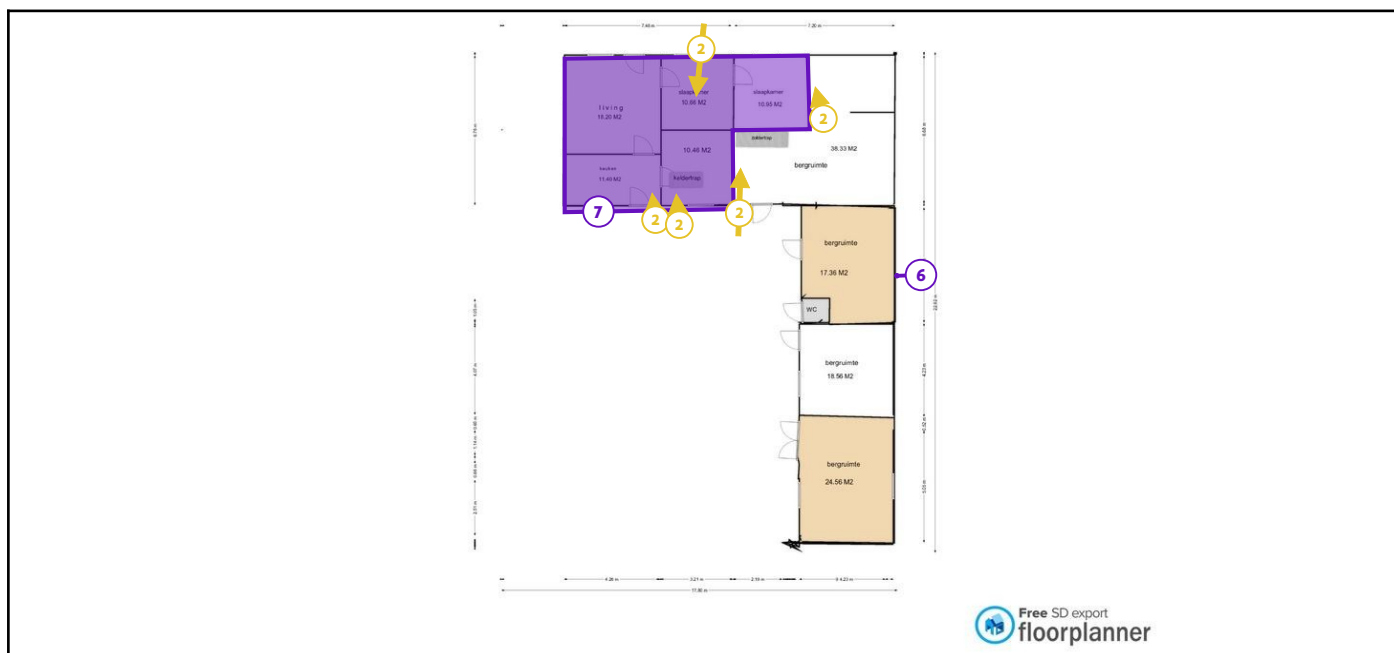
## Plan 1.2: Plan gelijkvloers

| Beschrijving | Type | Actie |
|---|---|---|
| 7. Bedekte plafonds in het gedeelte woning | Advies | - |
