# Asbestinventarisatetest

Oudenaardsesteenweg 520, 8581 Avelgem

Attestnummer : 20241117-000033.000

Uitgegeven op : 17.11.2024

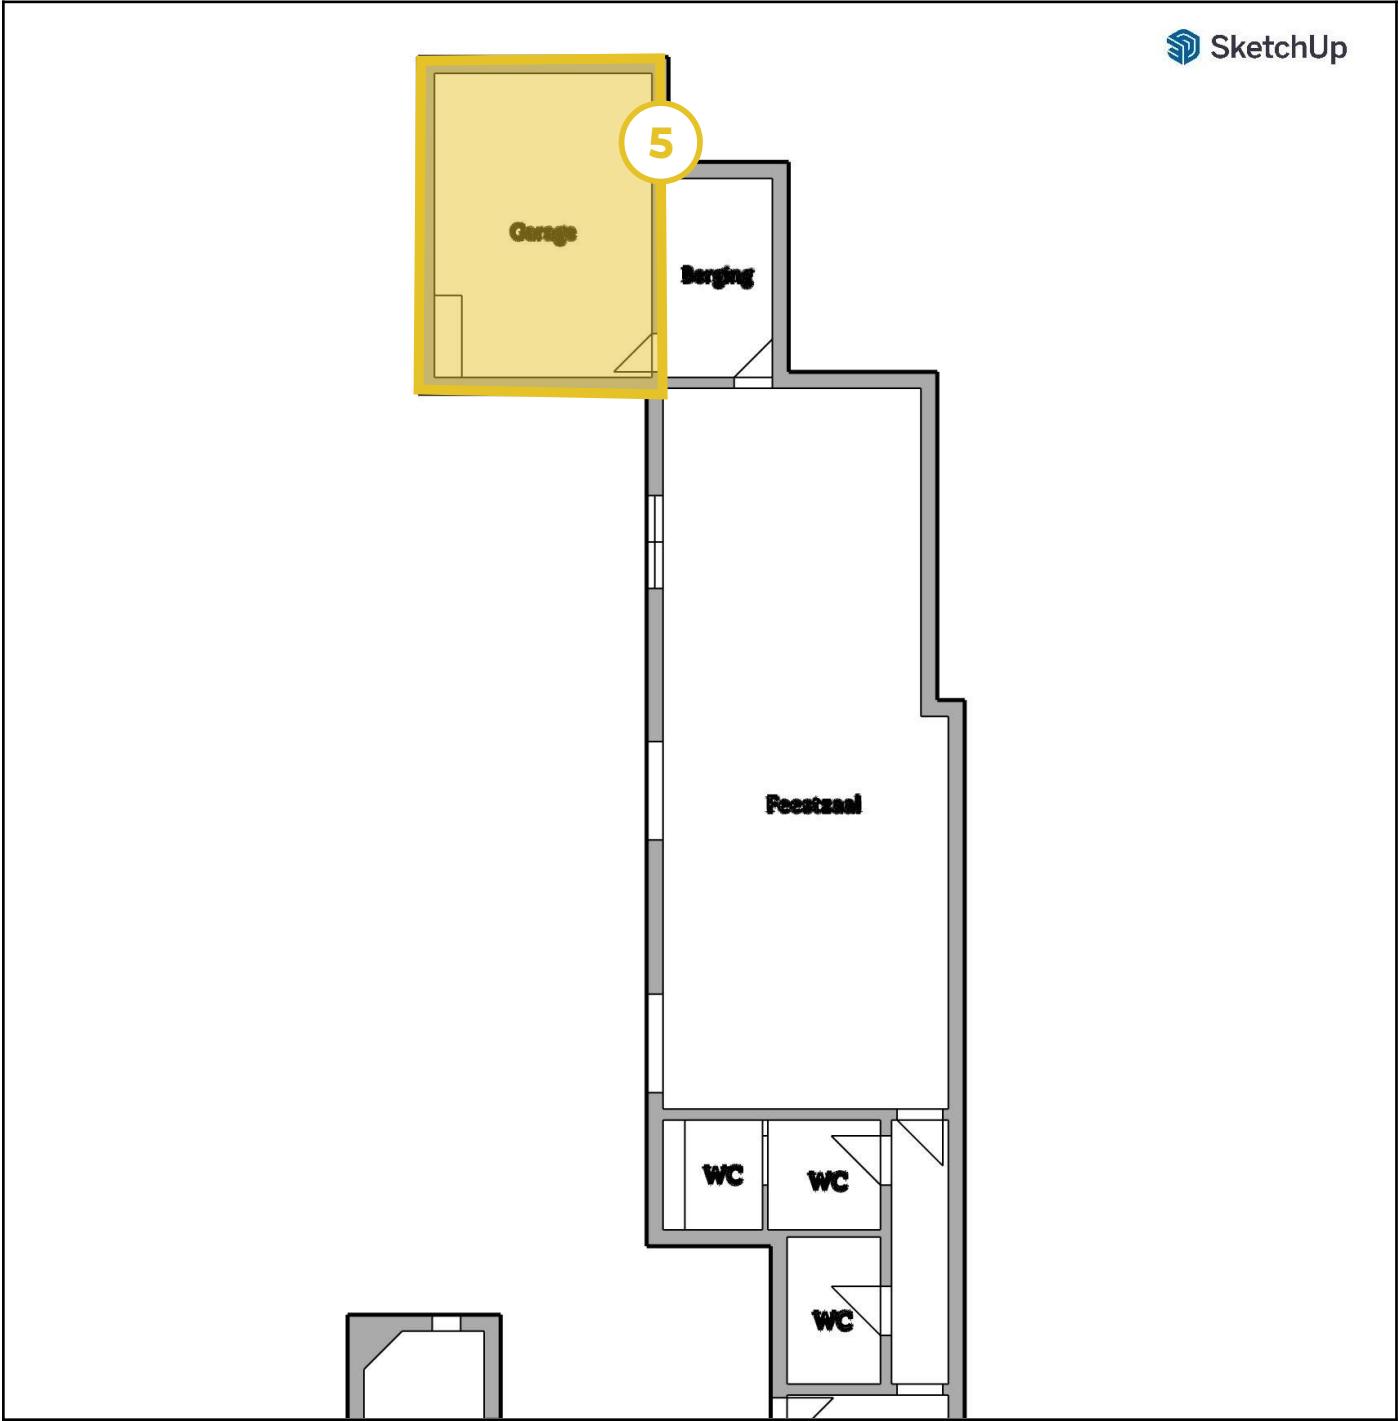
# Plan 1.2: Gelijkvloers achteraan

| Beschrijving | Type | Actie |
|---|---|---|
| 5. Dakbedekking garage | Asbestmateriaal | Zorgvuldig beheren |

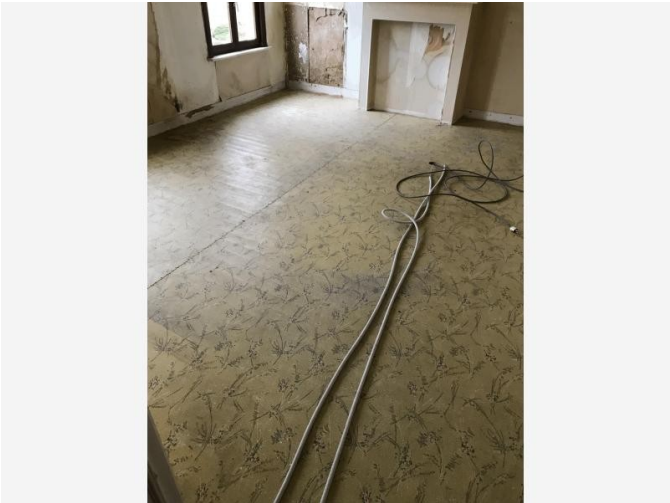
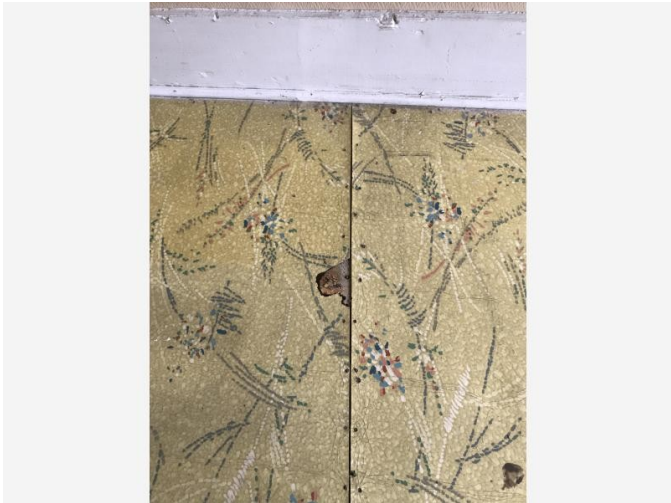
Overzichtsfoto

Detailfoto

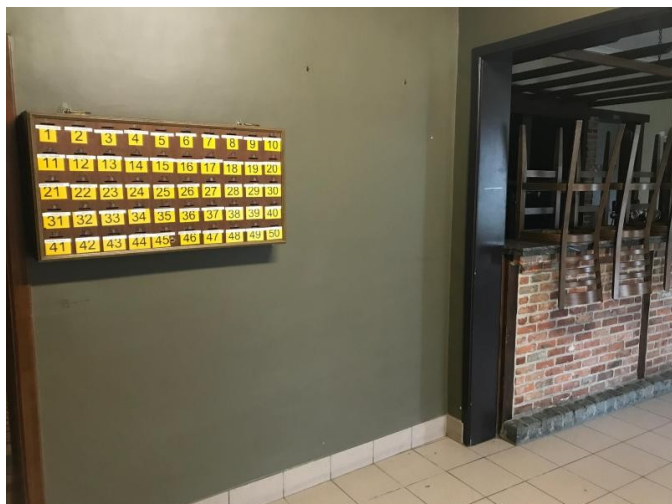
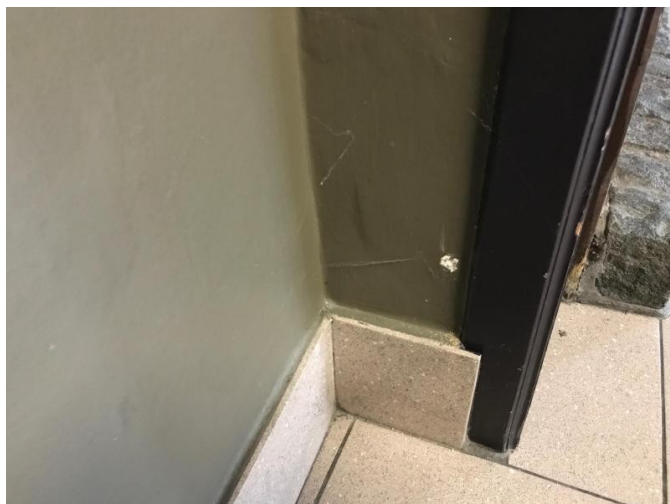
| Opmerking | Exacte hoeveelheden na te meten. |

Overzichtsfoto

Detailfoto
