# Asbestinventarisatetest

Elandersplantsoen 71, 2300 Turnhout

Attestnummer : **20250317-000223.000**

Uitgegeven op : **17.03.2025**

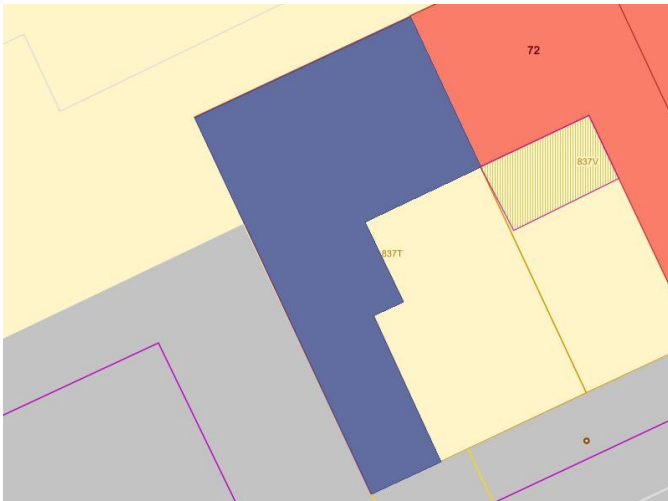
## Zone 1: Hoofdgebouw

Tijdens de inspectie vastgesteld:

- 0 Asbestmaterialen
- 0 Beperkingen
- 0 Uitsluitingen
- 0 Roerende goederen
- 0 Puin, steenslag, (water)bodem
- 0 Adviezen
- 2 Geen asbest**
