# Asbestinventarisatattest

Heiststeenweg 91, 2580 Putte

Attestnummer : 20250820-000060.000

**Niet-asbestveilig**

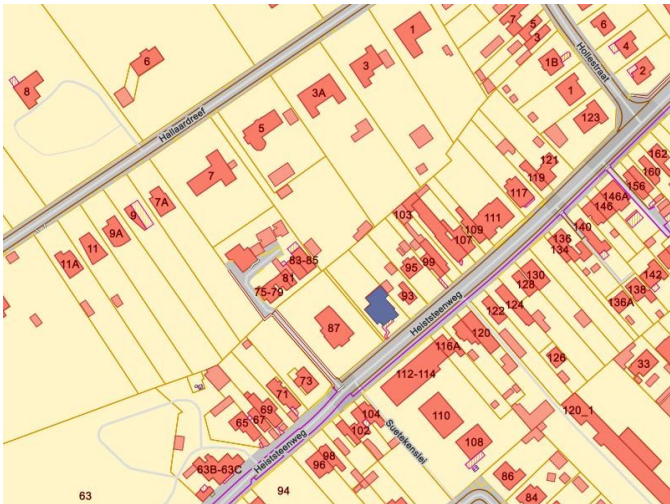
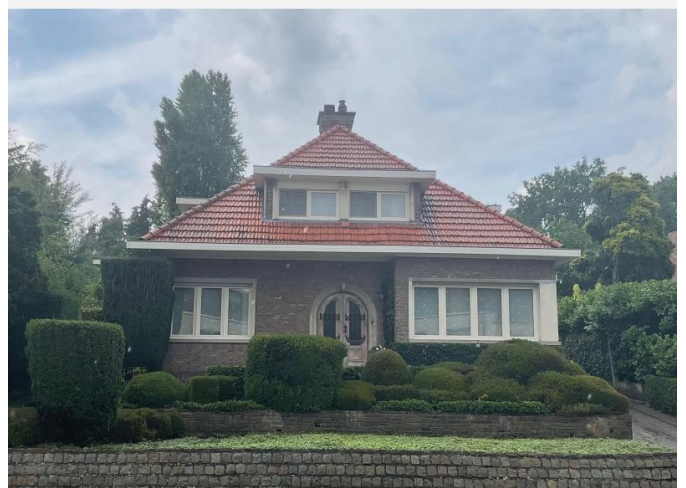
## Zone 1: Hoofdgebouw

Tijdens de inspectie vastgesteld:

**2 Asbestmaterialen**

| Beschrijving | Type | Actie |
|---|---|---|
| 2. Roetschuif | Asbestmateriaal | Verwijderen |

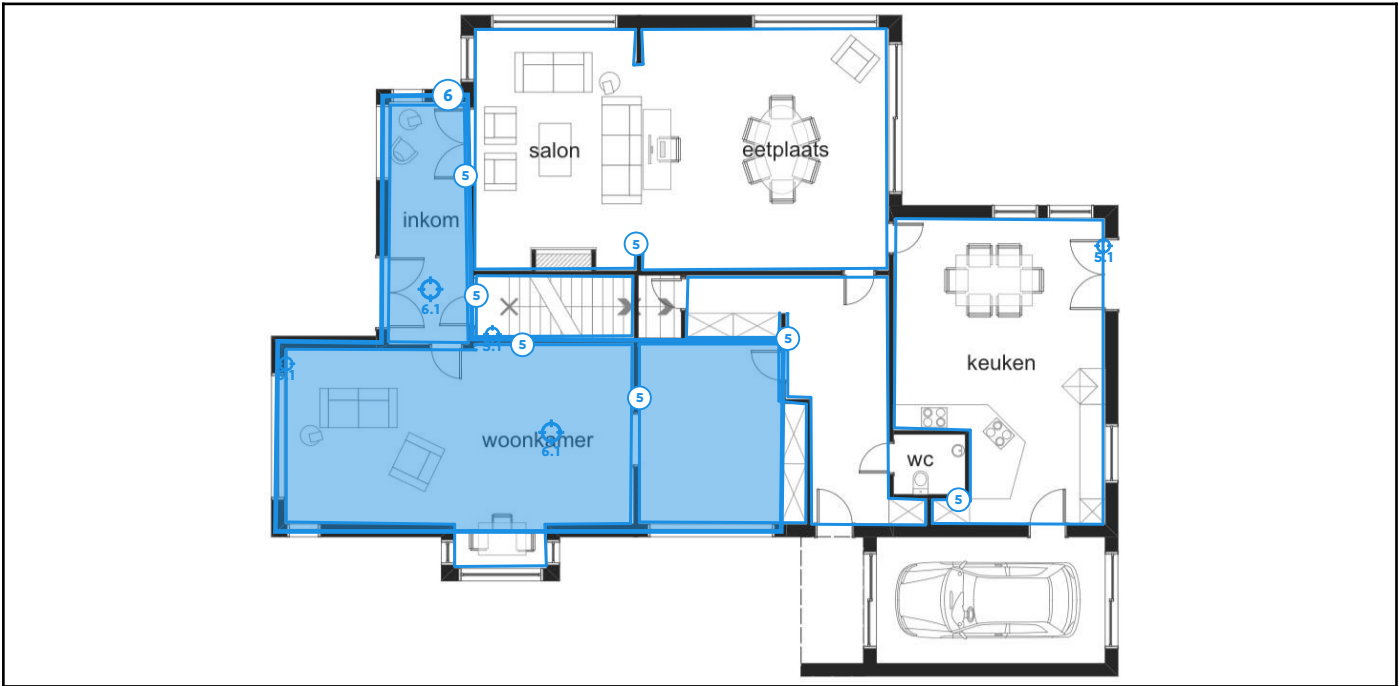
# Plan 1.2: Gelijkvloers

| Beschrijving | Type | Actie |
|---|---|---|
| 5. Pleisterwerk muren | Geen asbest | - |

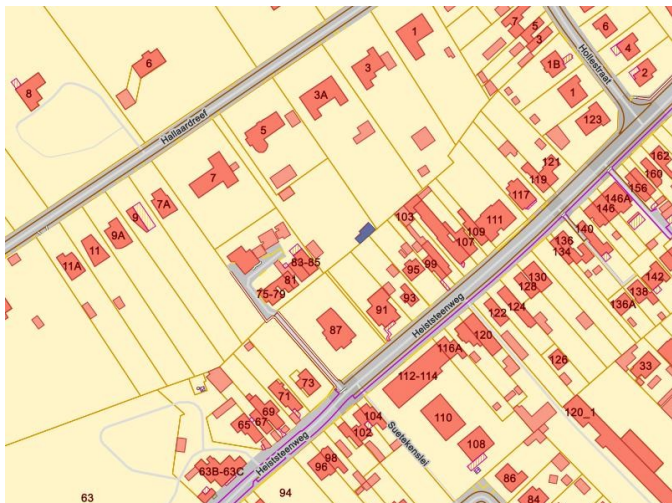
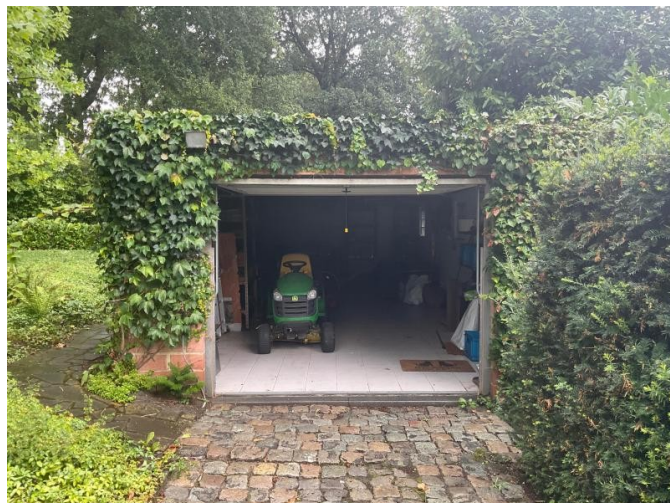
## Zone 2: Garage

Tijdens de inspectie vastgesteld:

- 1 **Asbestmateriaal**
- 0 Beperkingen
- 0 Uitsluitingen
- 0 Roerende goederen
- 0 Puin, steenslag, (water)bodem
- 0 Adviezen
- 0 Geen asbest

| Beschrijving | Type | Actie |
|---|---|---|
| 3. Schouwpijp | Asbestmateriaal | Verwijderen |
