# Asbestinventarisatetest

Turkeyestraat 11, 1755 Pajottegem

Attestnummer : 20250428-000210.000

Uitgegeven op : 28.04.2025

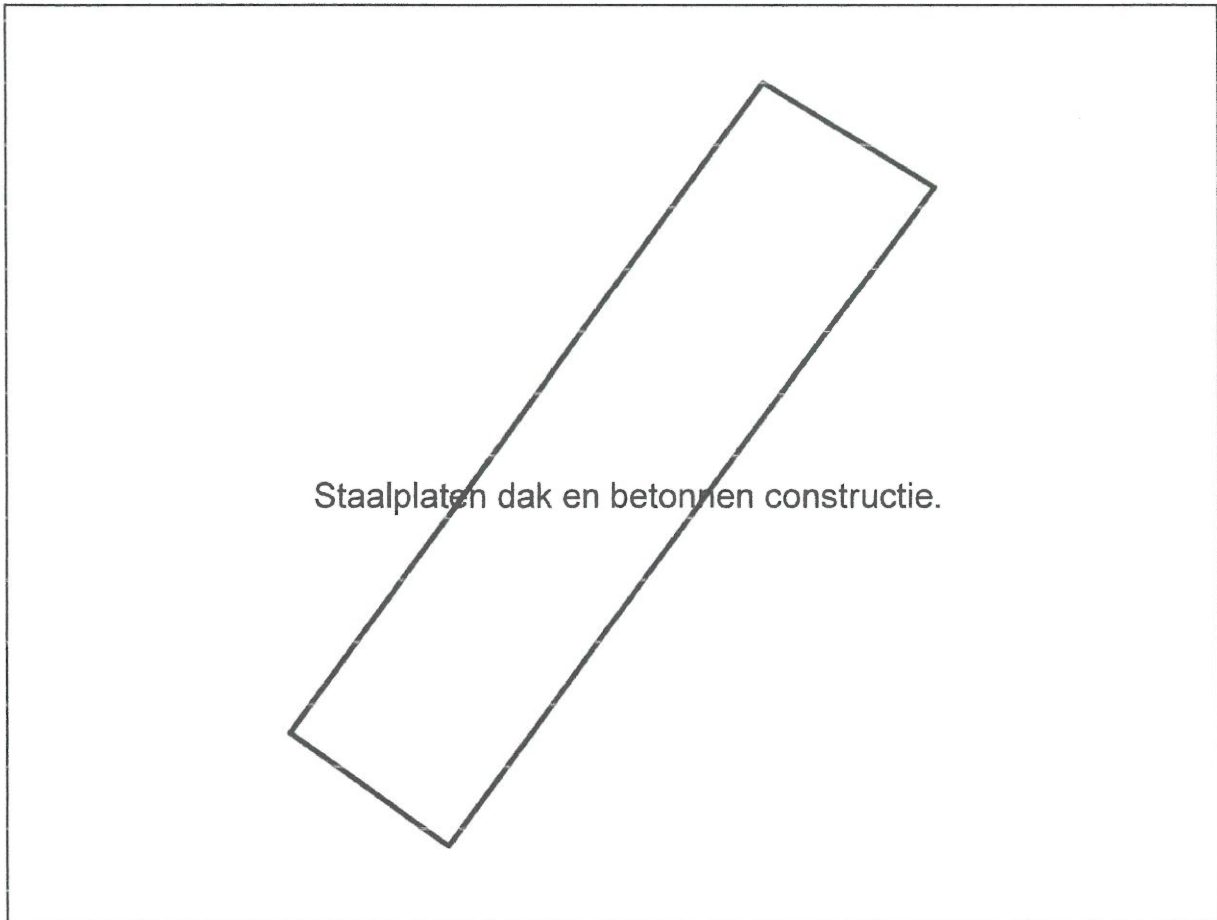
## Plan 2.1: Tuinhuisje

- 0 Asbestmaterialen
- 0 Beperkingen
- 0 Uitsluitingen
- 0 Roerende goederen
- 0 Puin, steenslag, (water)bodem
- 0 Adviezen
- 0 Geen asbest
