# Asbestinventarisatattest

Massestraat 49, 1741 Ternat

Attestnummer : 20250725-000190.000

**Niet-asbestveilig**

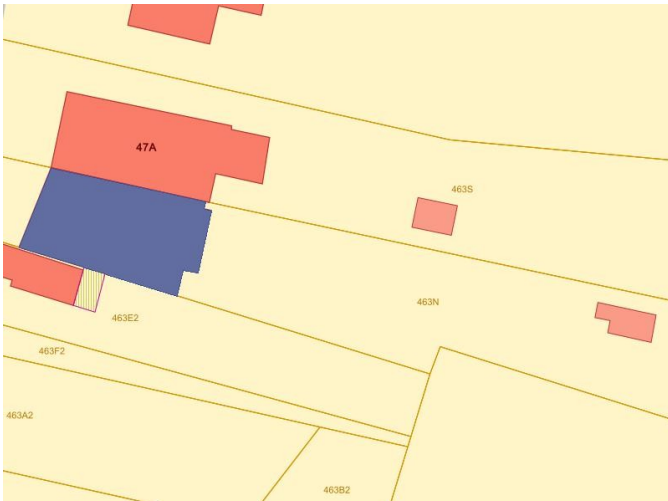
## Zone 1: Hoofdgebouw

Tijdens de inspectie vastgesteld:

- 1 Asbestmateriaal**
- 1 Beperking**
- 0 Uitsluitingen
- 0 Roerende goederen
- 0 Puin, steenslag, (water)bodem
- 0 Adviezen
- 1 Geen asbest**

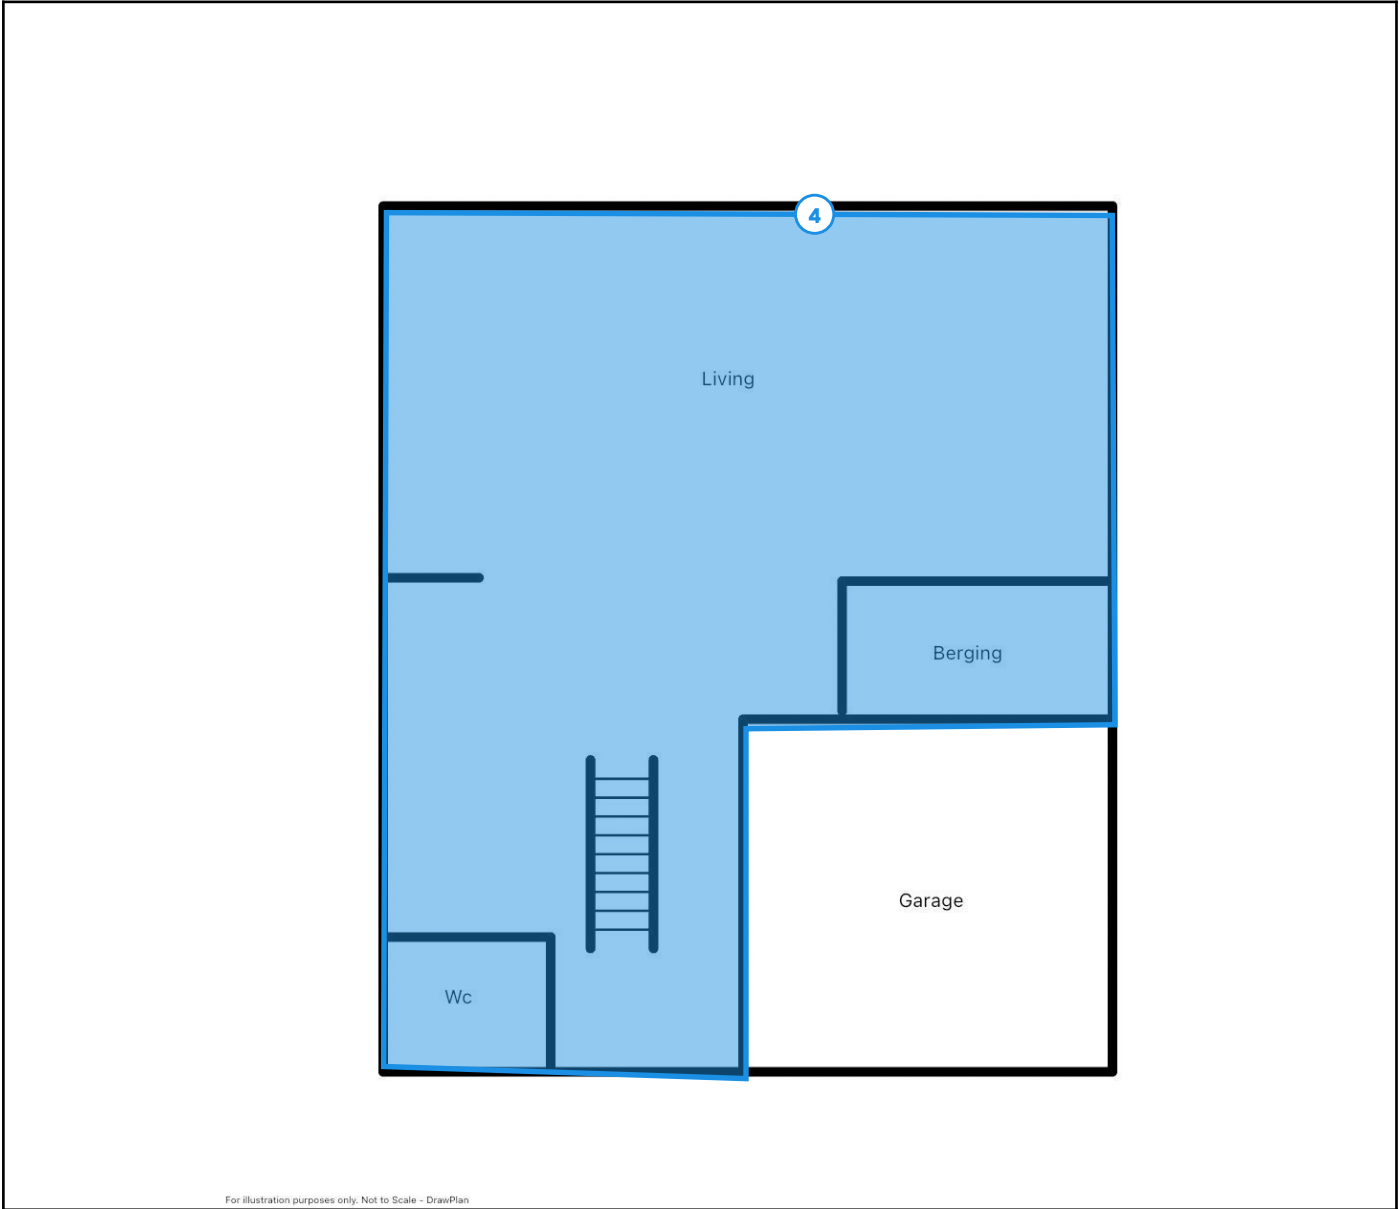
# Plan 1.1: Gelijkvloers

| Beschrijving | Type | Actie |
|---|---|---|
| 4. Vernieuwd pleisterwerk muren en plafonds | Geen asbest | - |

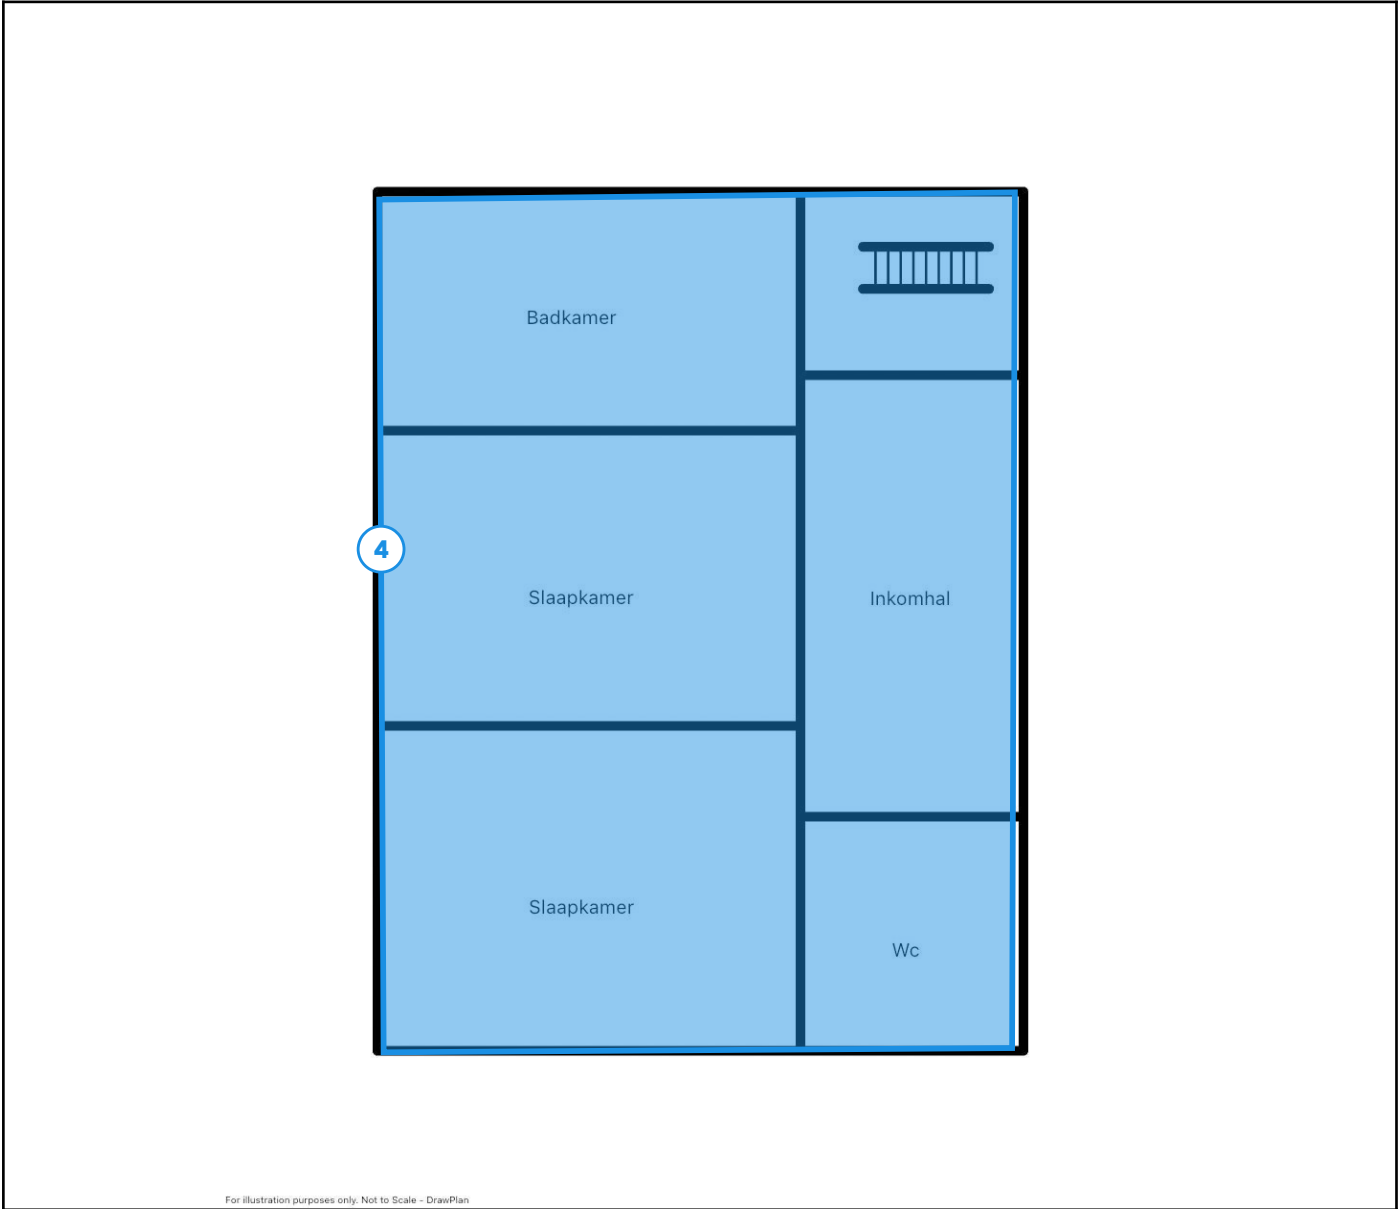
# Plan 1.2: Verdieping

| Beschrijving | Type | Actie |
|---|---|---|
| 4. Vernieuwd pleisterwerk muren en plafonds | Geen asbest | - |

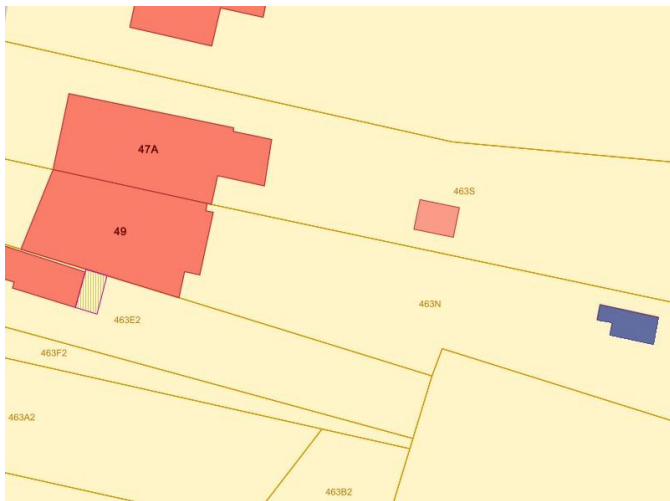
## Zone 2: Bijgebouw

Tijdens de inspectie vastgesteld:

**1 Asbestmateriaal**
