# Asbestinventarisatetest

Processiestraat 27, 1742 Ternat

Attestnummer : 20250711-000261.000

Uitgegeven op : 11.07.2025

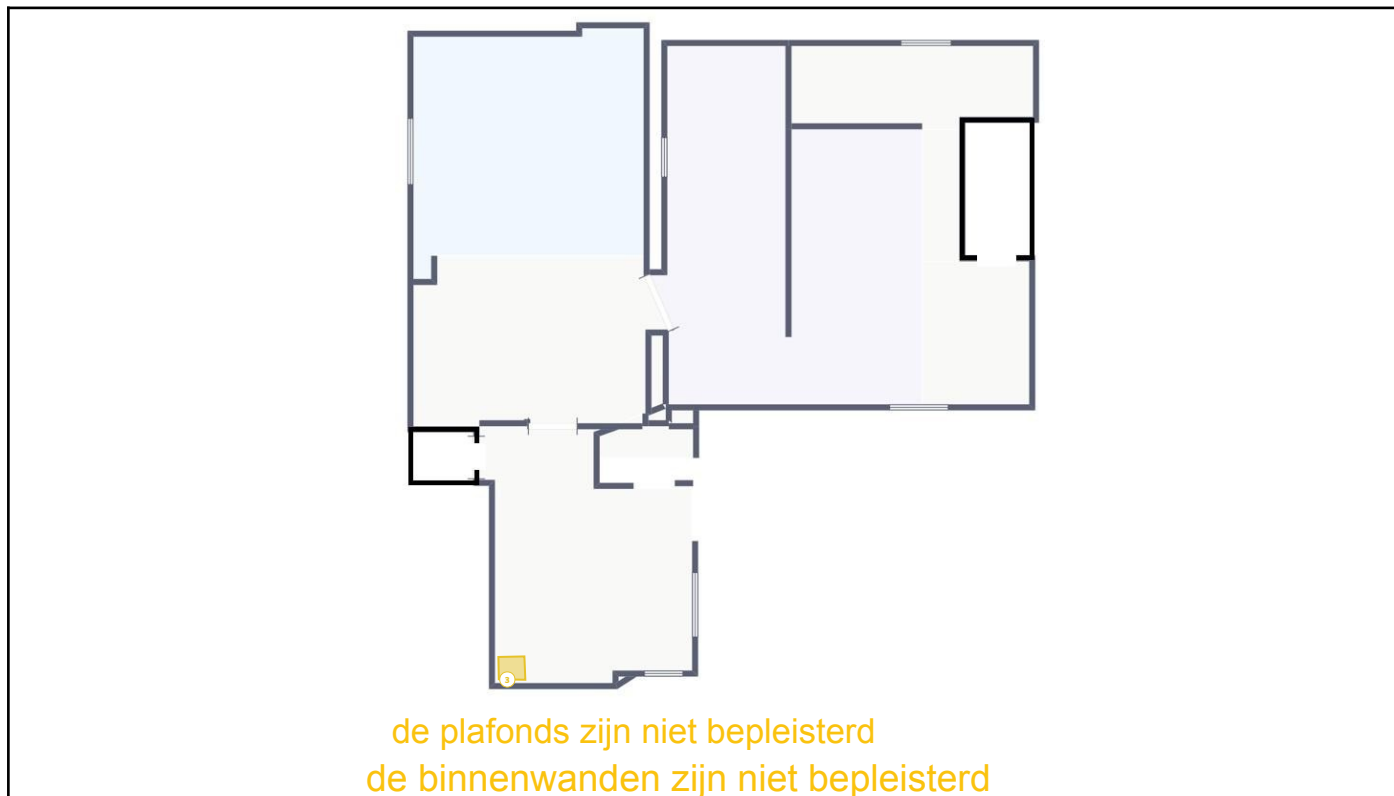
## Plan 1.1: kelder

| Beschrijving | Type | Actie |
|---|---|---|
| 7. Pleisterwerk muren | Geen asbest | - |

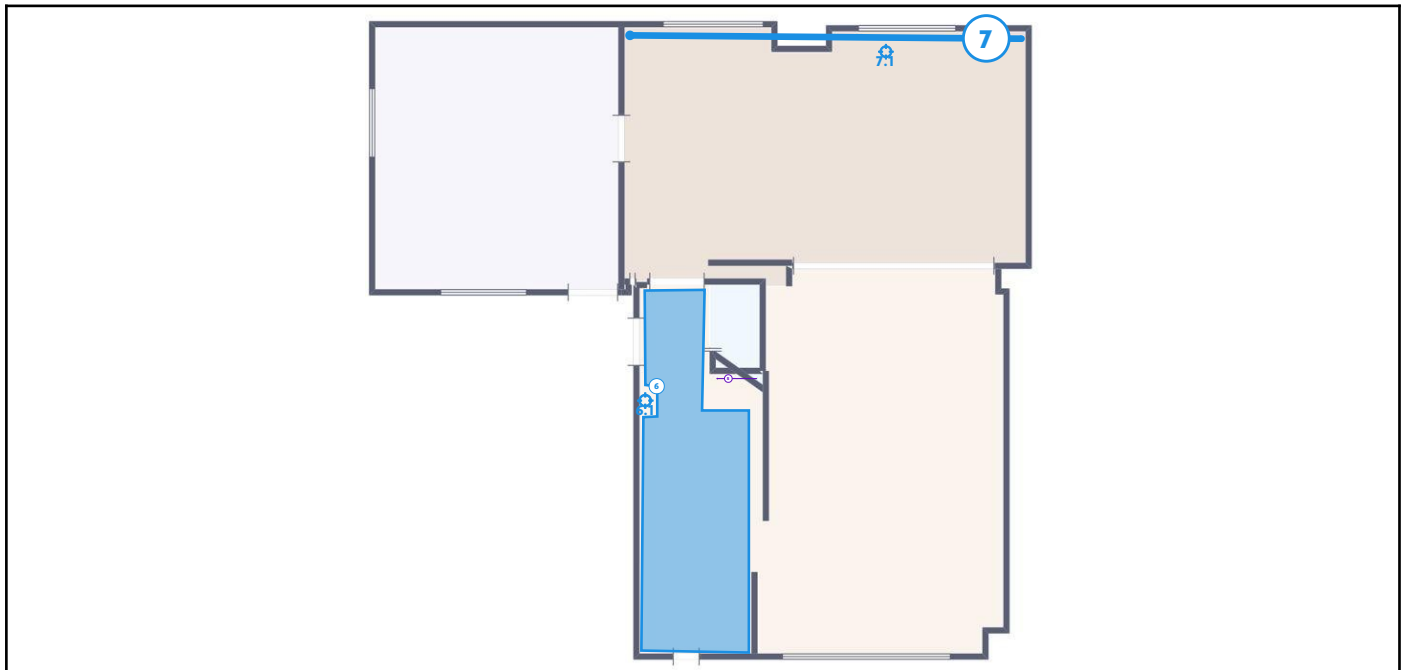
## Plan 1.2: Gelijkvloers

| Beschrijving | Type | Actie |
|---|---|---|
| 7.1 Code: 240625-Pleimuur-Proc27 | Mengmonster | - |

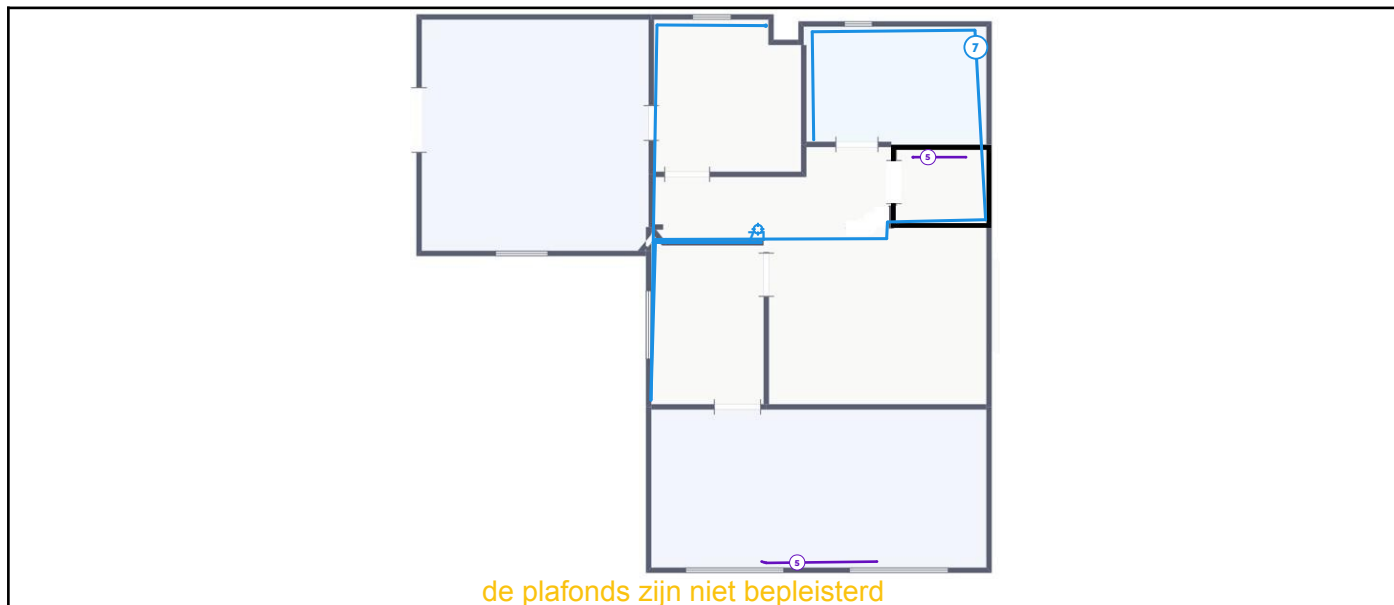
## Plan 1.3: 1ste verdiep

| Beschrijving | Type | Actie |
|---|---|---|
| 7.1 Code: 240625-Pleimuur-Proc27 | Mengmonster | - |

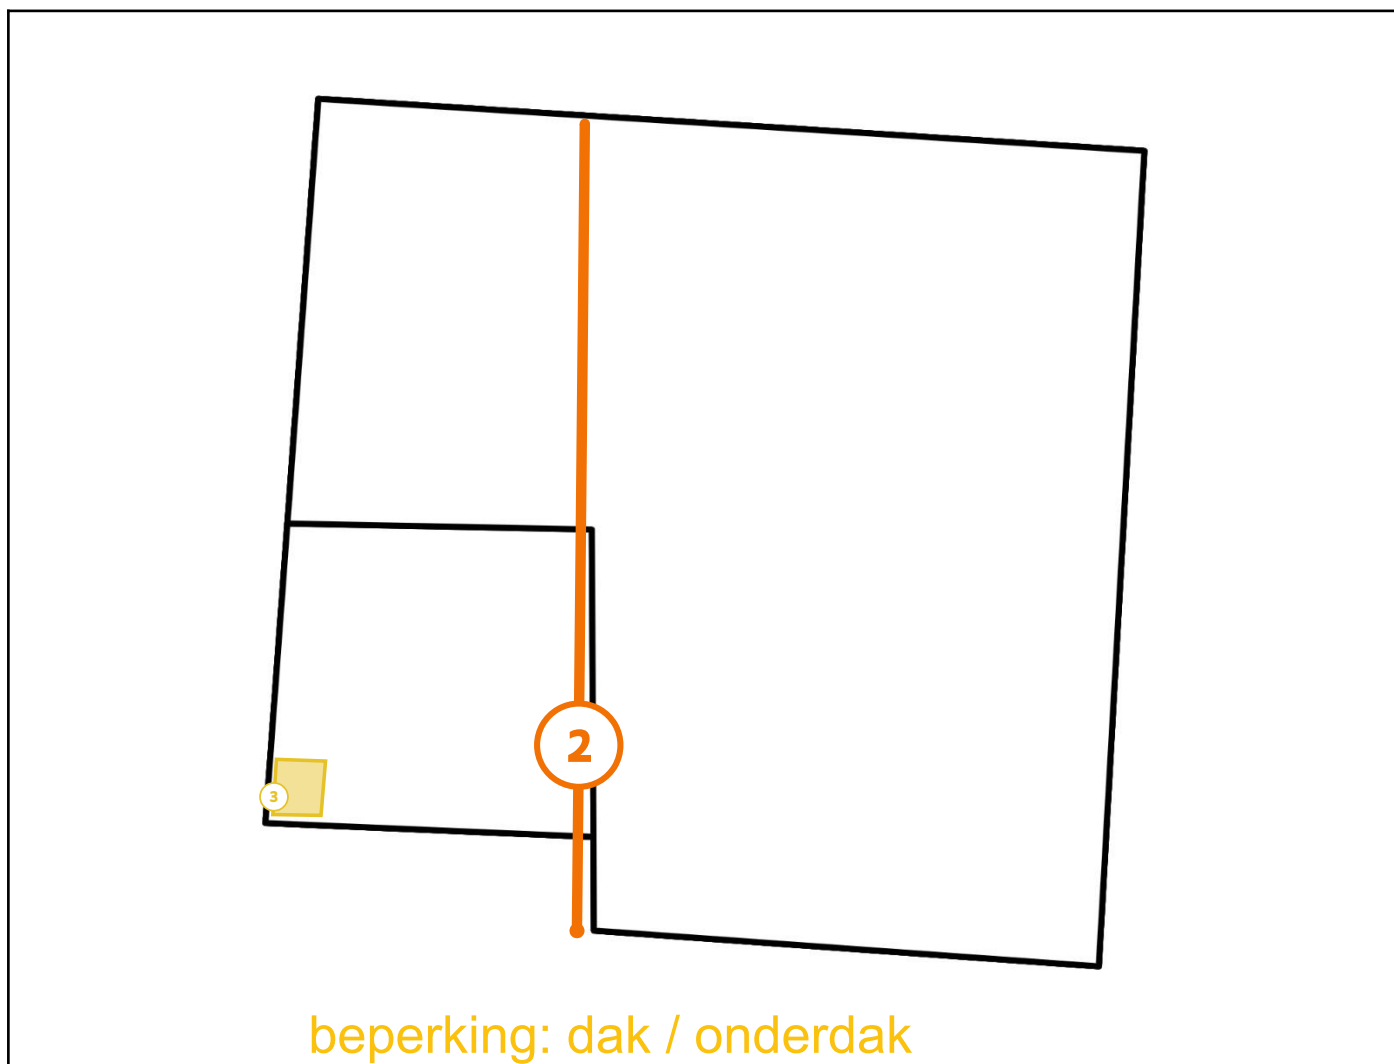
## Plan 1.4: Bovenaanzicht

| Beschrijving | Type | Actie |
|---|---|---|
| 4. Dak / onderdak | Beperking | - |
