# Asbestinventarisatetest

Brusselsesteenweg 25, 1785 Merchtem

Attestnummer : 20250214-000291.000

Uitgegeven op : 14.02.2025

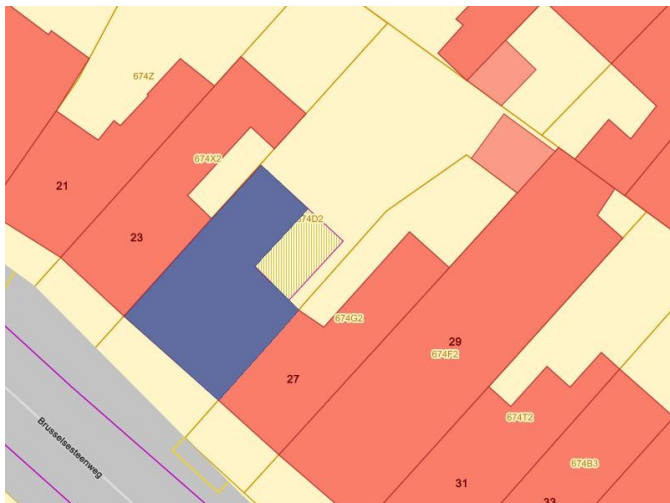
## Zone 1: Woning

Tijdens de inspectie vastgesteld:

- 0 Asbestmaterialen
- 0 Beperkingen
- 0 Uitsluitingen
- 0 Roerende goederen
- 0 Puin, steenslag, (water)bodem
- 3 Adviezen
- 1 Geen asbest

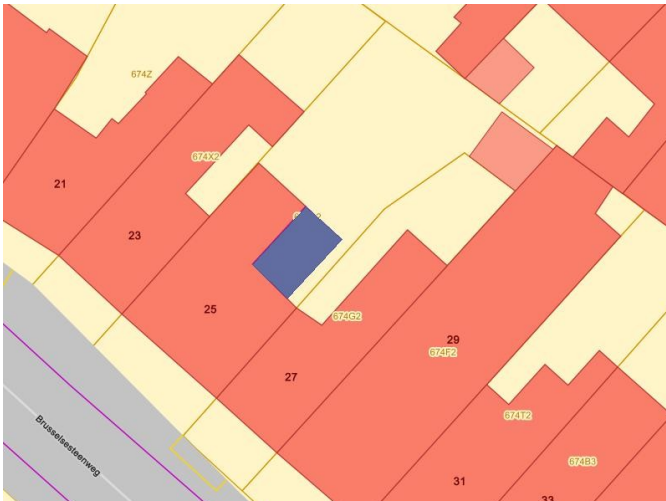
## Zone 2: Afdak

Tijdens de inspectie vastgesteld:

- 0 Asbestmaterialen
- 0 Beperkingen
- 0 Uitsluitingen
- 0 Roerende goederen
- 0 Puin, steenslag, (water)bodem
- 1 Advies**
- 0 Geen asbest

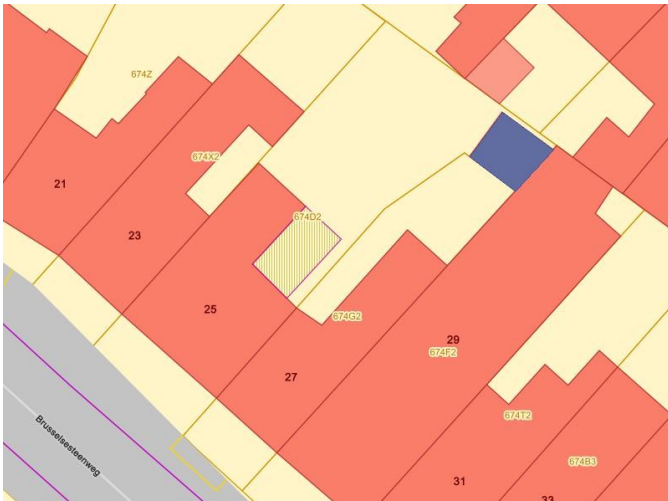
## Zone 3: Tuinhuis

Tijdens de inspectie vastgesteld:

- 0 Asbestmaterialen
- 0 Beperkingen
- 0 Uitsluitingen
- 0 Roerende goederen
- 0 Puin, steenslag, (water)bodem
- 1 **Advies**
- 0 Geen asbest
