# Asbestinventarisatetest

Guido Gezellestraat 7, 9300 Aalst

Attestnummer : **20250617-000059.000**

Uitgegeven op : **17.06.2025**

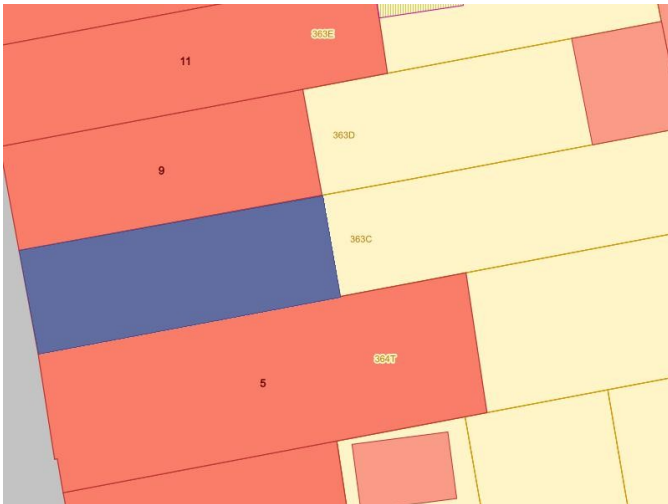
## Zone 1: Hoofdgebouw

- 0 Asbestmaterialen
- 0 Beperkingen
- 0 Uitsluitingen
- 0 Roerende goederen
- 0 Puin, steenslag, (water)bodem
- 1 Advies
- 3 Geen asbest

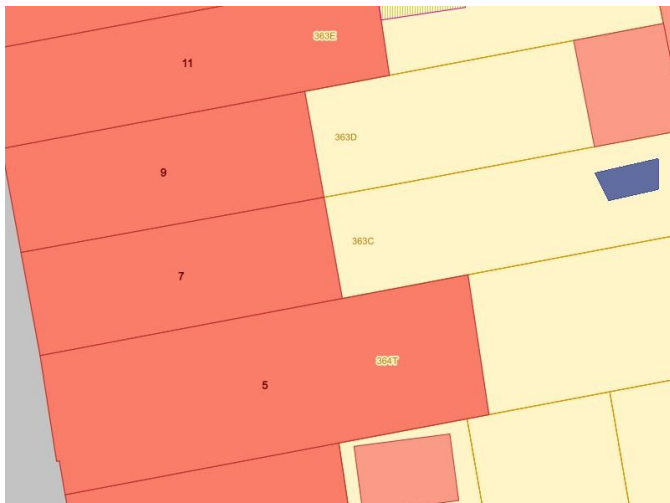
## Zone 2: Constructie

- 0 Asbestmaterialen
- 0 Beperkingen
- 0 Uitsluitingen
- 0 Roerende goederen
- 0 Puin, steenslag, (water)bodem
- 0 Adviezen
- 1 Geen asbest**

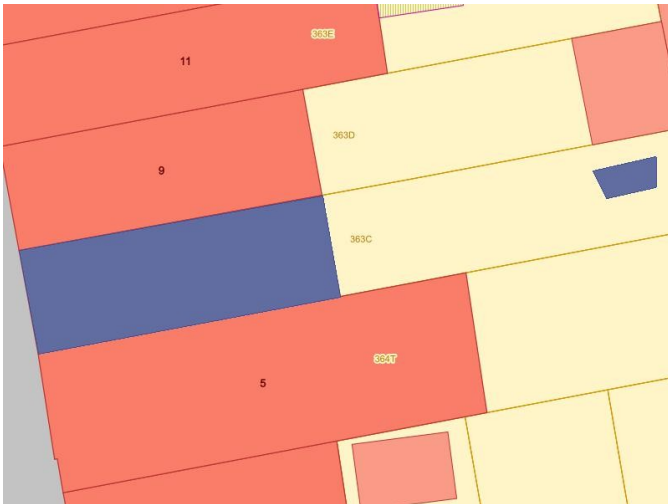
## Zone 3: Overig gebied

- 0 Asbestmaterialen
- 0 Beperkingen
- 0 Roerende goederen
- 0 Puin, steenslag, (water)bodem
- 0 Adviezen
- 0 Geen asbest
