# Asbestinventarisatetest

Heirbaan 6, 1785 Merchtem

Attestnummer : 20250726-000111.000

**Niet-asbestveilig**

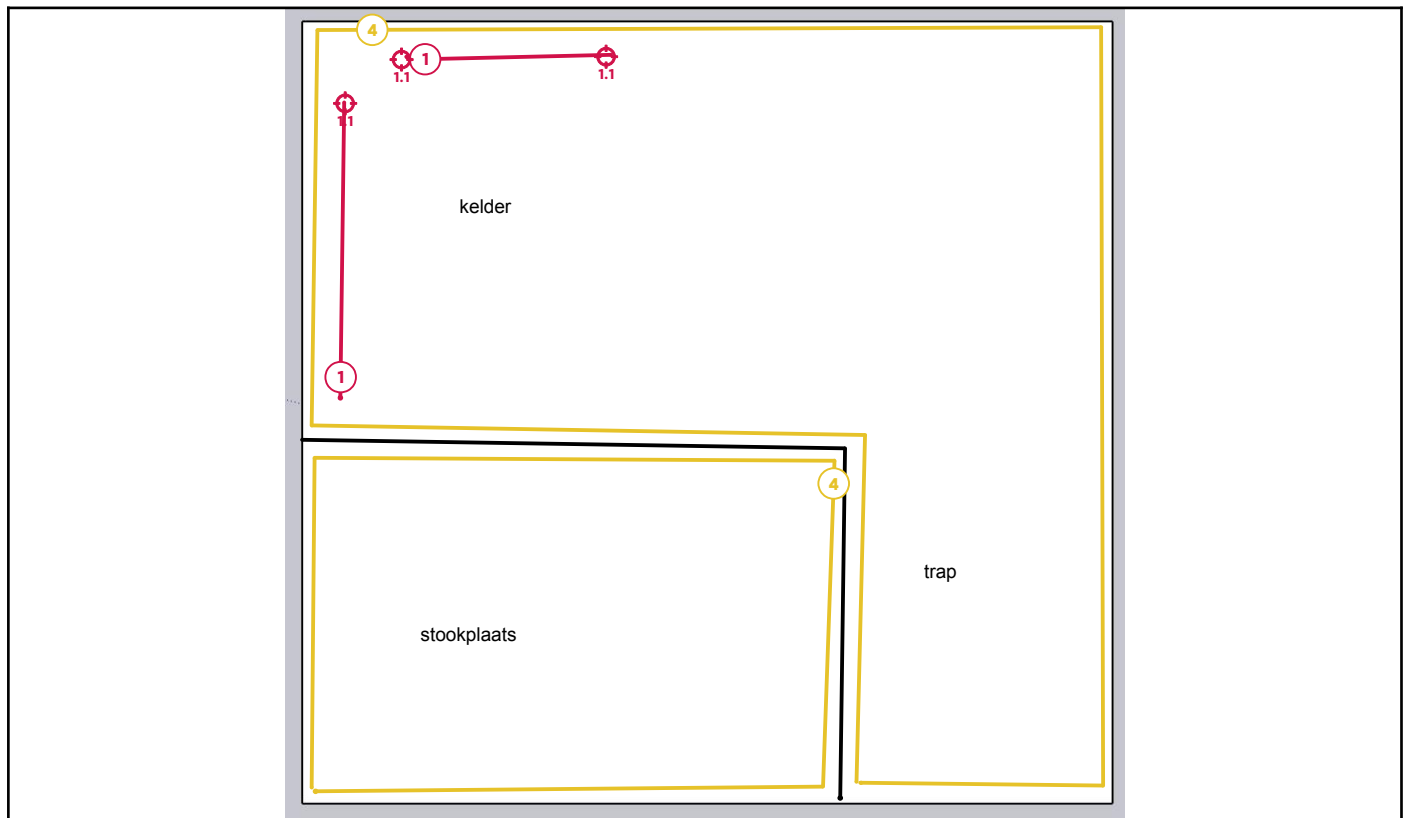
## Plan 1.1: Kelder-stookplaats

| Beschrijving | Type | Actie |
|---|---|---|
| 4. Cementering kelder | Asbestmateriaal | Zorgvuldig beheren |

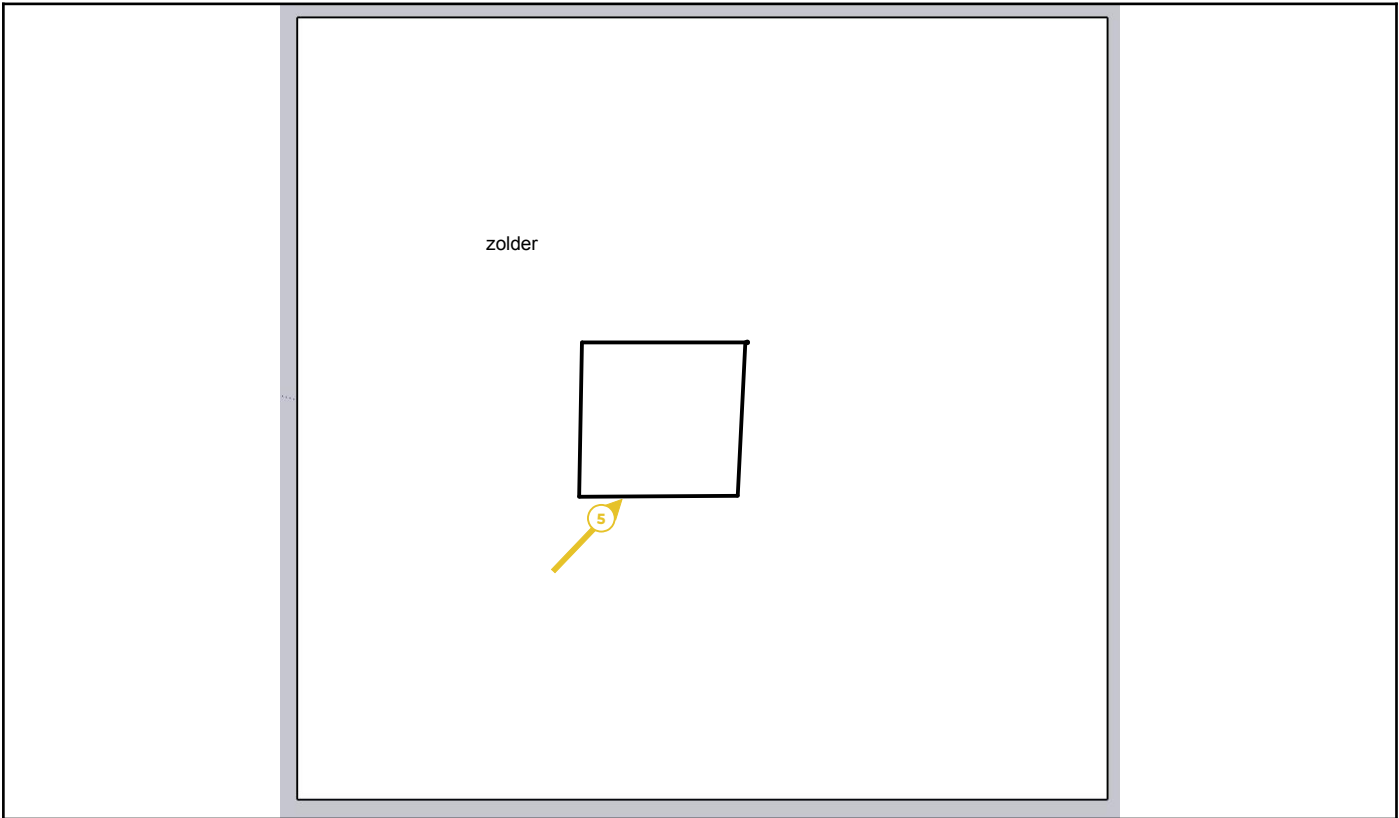
# Plan 1.4: Zolder

| Beschrijving | Type | Actie |
|---|---|---|
| 5. Bakeliet stopcontacten, lichtarmaturen en/of schakelaars | Asbestmateriaal | Zorgvuldig beheren |

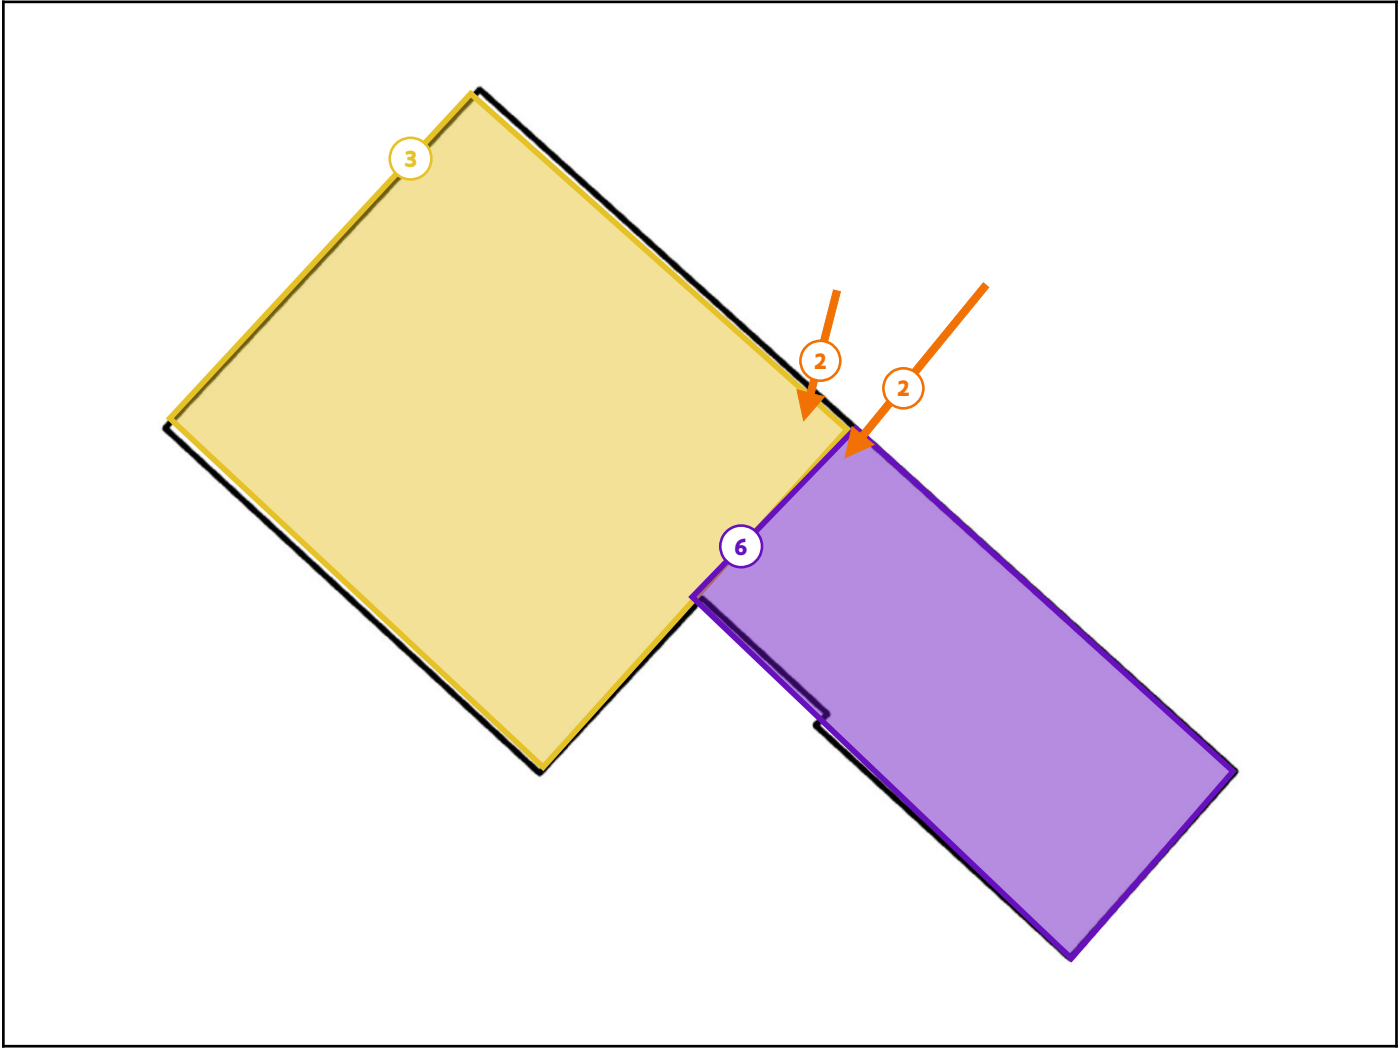
# Plan 1.5: Dak

| Beschrijving | Type | Actie |
|---|---|---|
| 6. Onderdak niet zichtbaar | Beperking | - |
