# Asbestinventarisatetest

Oude Putsebaan 54, 3140 Keerbergen

Attestnummer : **20250826-000107.000**

Uitgegeven op : **26.08.2025**

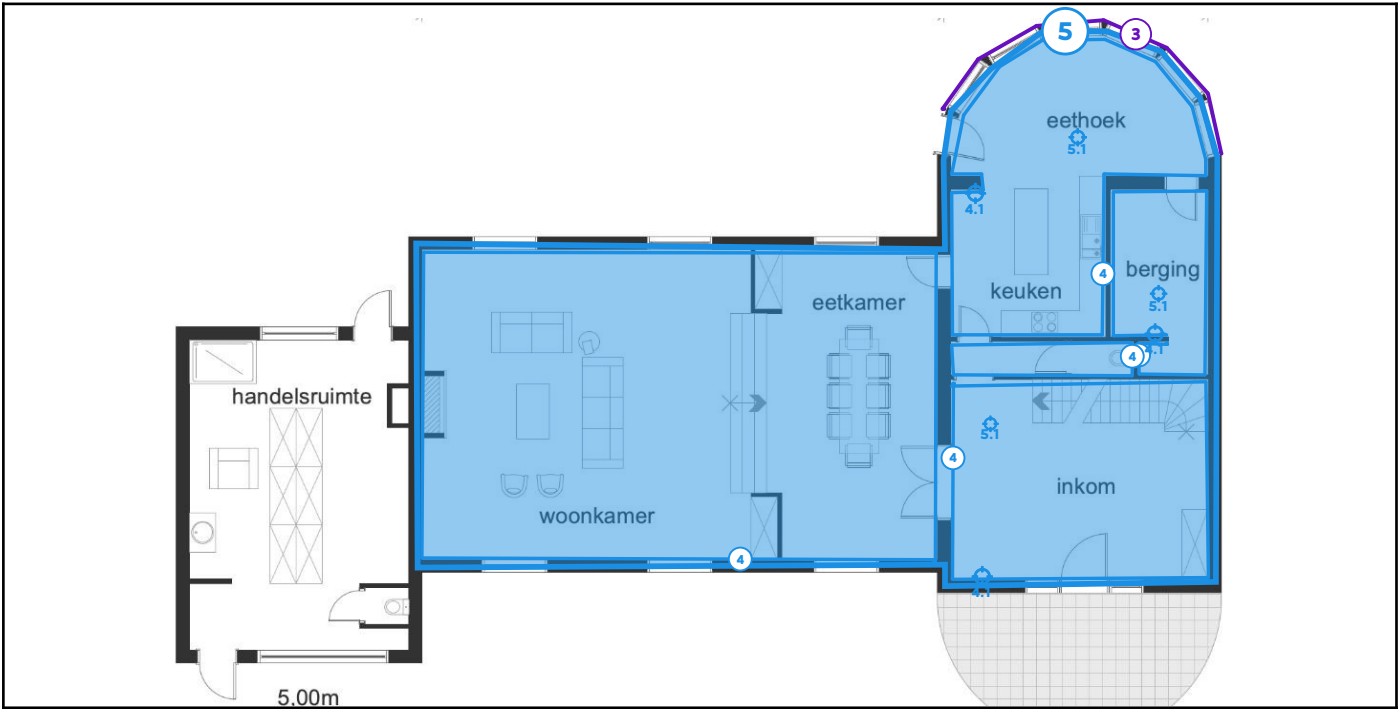
# Plan 1.1: Gelijkvloers

| Beschrijving | Type | Actie |
|---|---|---|
| 5.1 Code: 02 | Mengmonster | - |

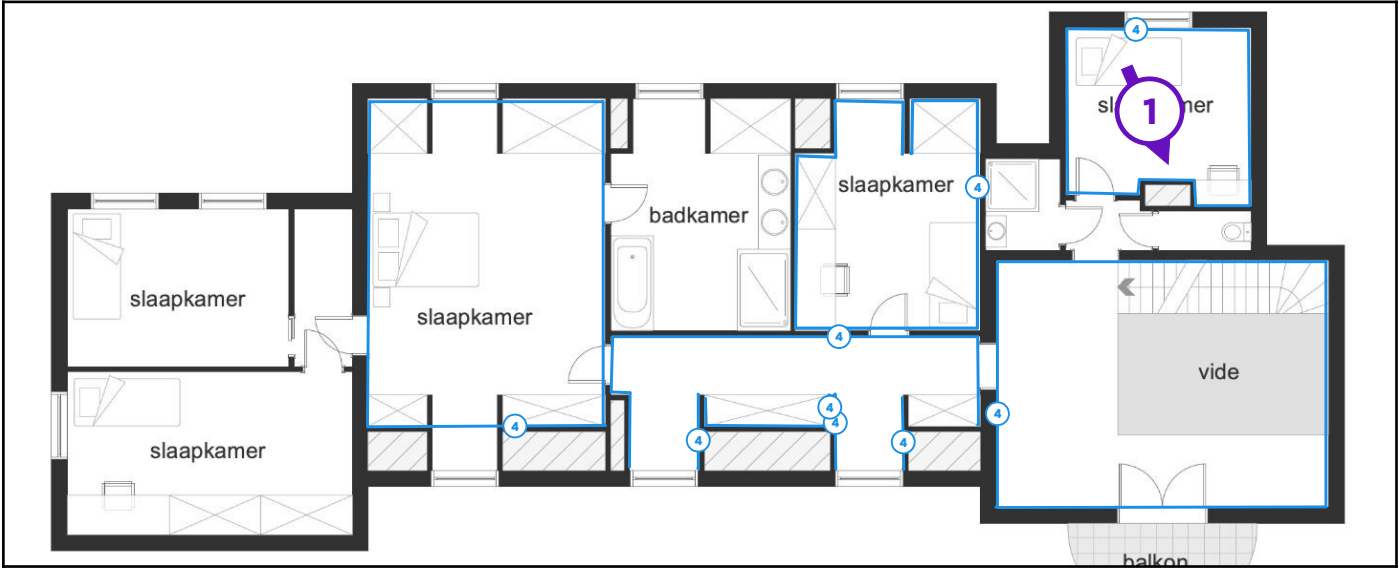
# Plan 1.2: Eerste verdieping

| Beschrijving | Type | Actie |
|---|---|---|
| 4. Pleisterwerk muren | Geen asbest | - |

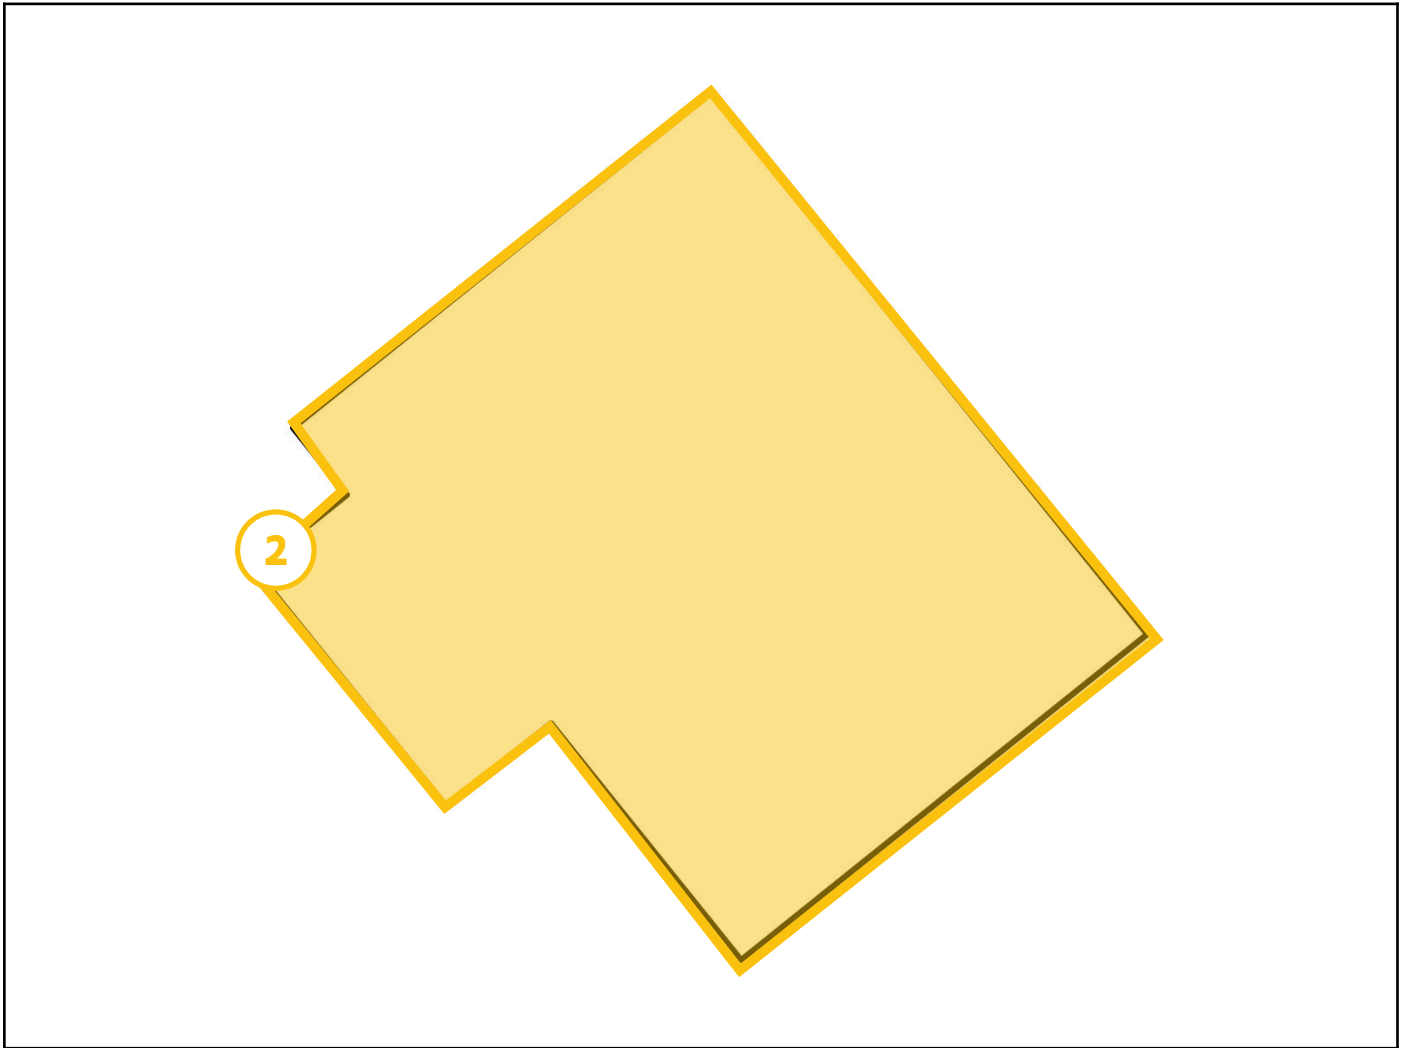
## Plan 2.1: Tuinhuis plan

| Beschrijving | Type | Actie |
|---|---|---|
| 2. Bijgebouw en tuinhuis | Uitsluiting | - |
