# Asbestinventarisatetest

Vertakking 22, 3520 Zonhoven

Attestnummer : 20250818-000037.000

**Niet-asbestveilig**

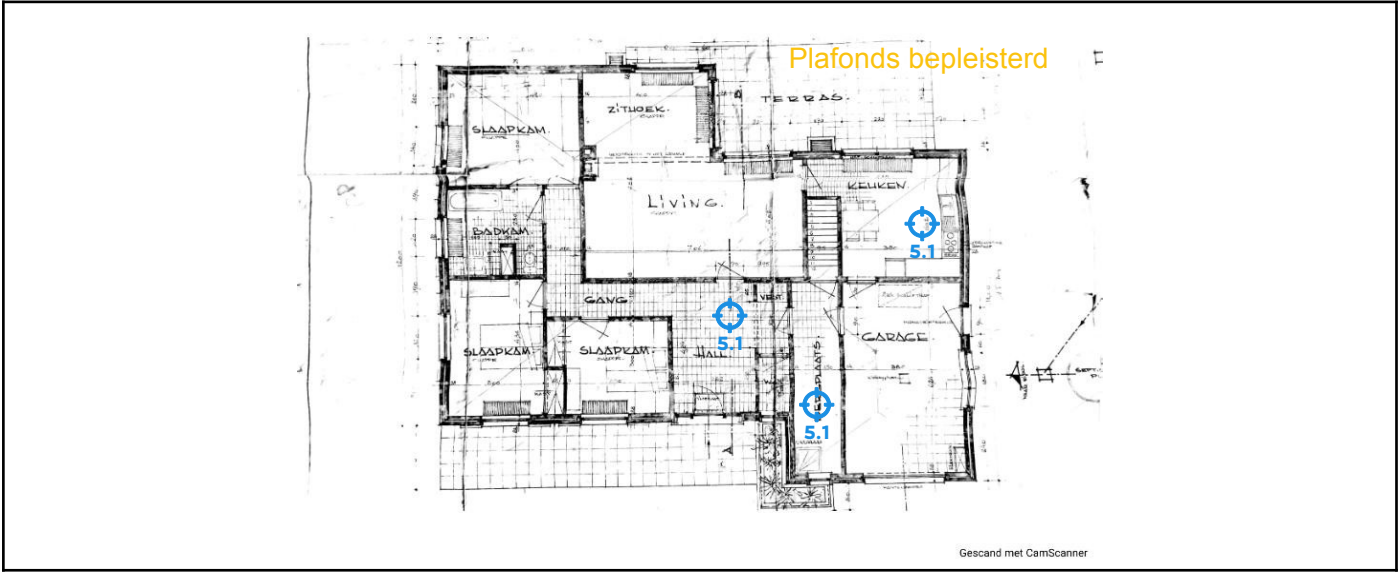
# Plan 1.4: Grondplan

| Beschrijving | Type | Actie |
|---|---|---|
| 5.1 Code: Msnr.2 Pleisterwerk plafond | Mengmonster | - |

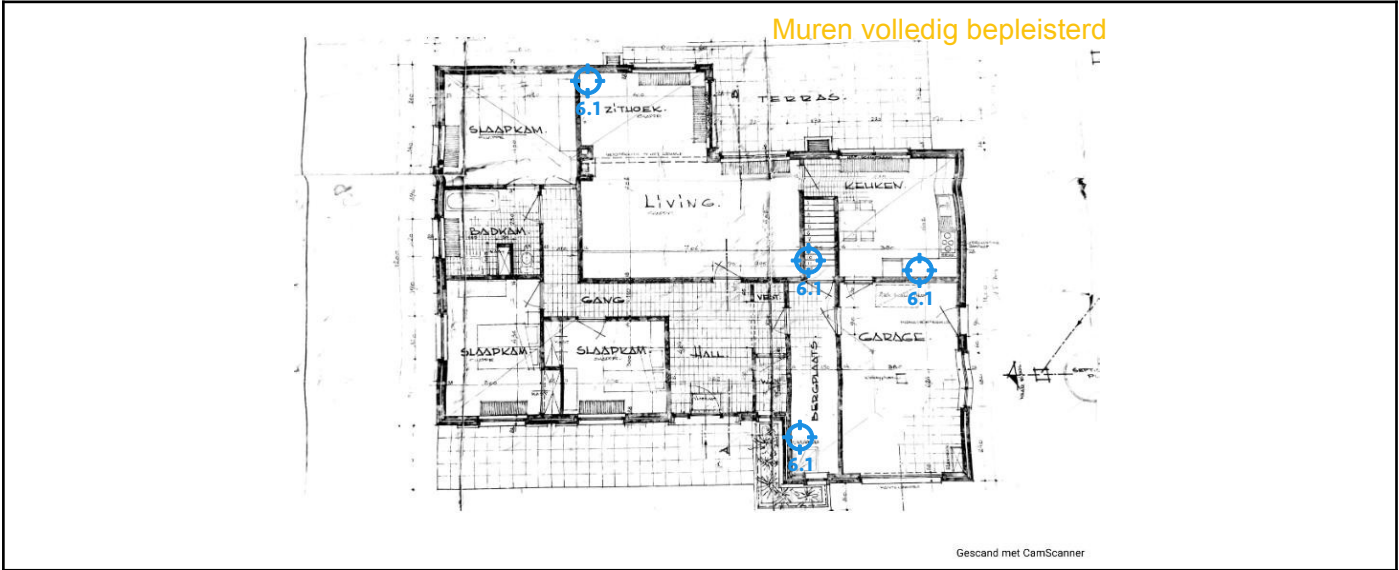
# Plan 1.5: Grondplan

| Beschrijving | Type | Actie |
|---|---|---|
| 6.1 Code: Msnr.1 Pleisterwerk wanden | Mengmonster | - |
