# Asbestinventarisatetest

Plantin en Moretuslei 335/c101, 2140 Antwerpen

Attestnummer : 20250421-000098.000

Uitgegeven op : 21.04.2025

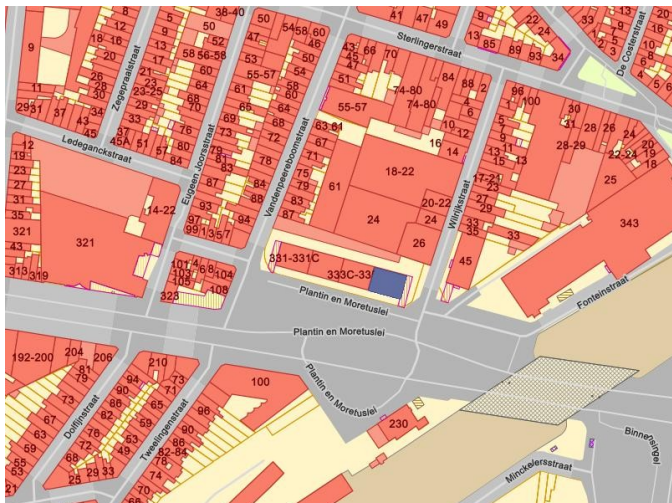
# Zone 1: Hoofdgebouw

Tijdens de inspectie vastgesteld:

- 1     **Asbestmateriaal**
- 0     Beperkingen
- 0     Uitsluitingen
- 0     Roerende goederen
- 0     Puin, steenslag, (water)bodem
- 1     **Advies**
- 2     **Geen asbest**

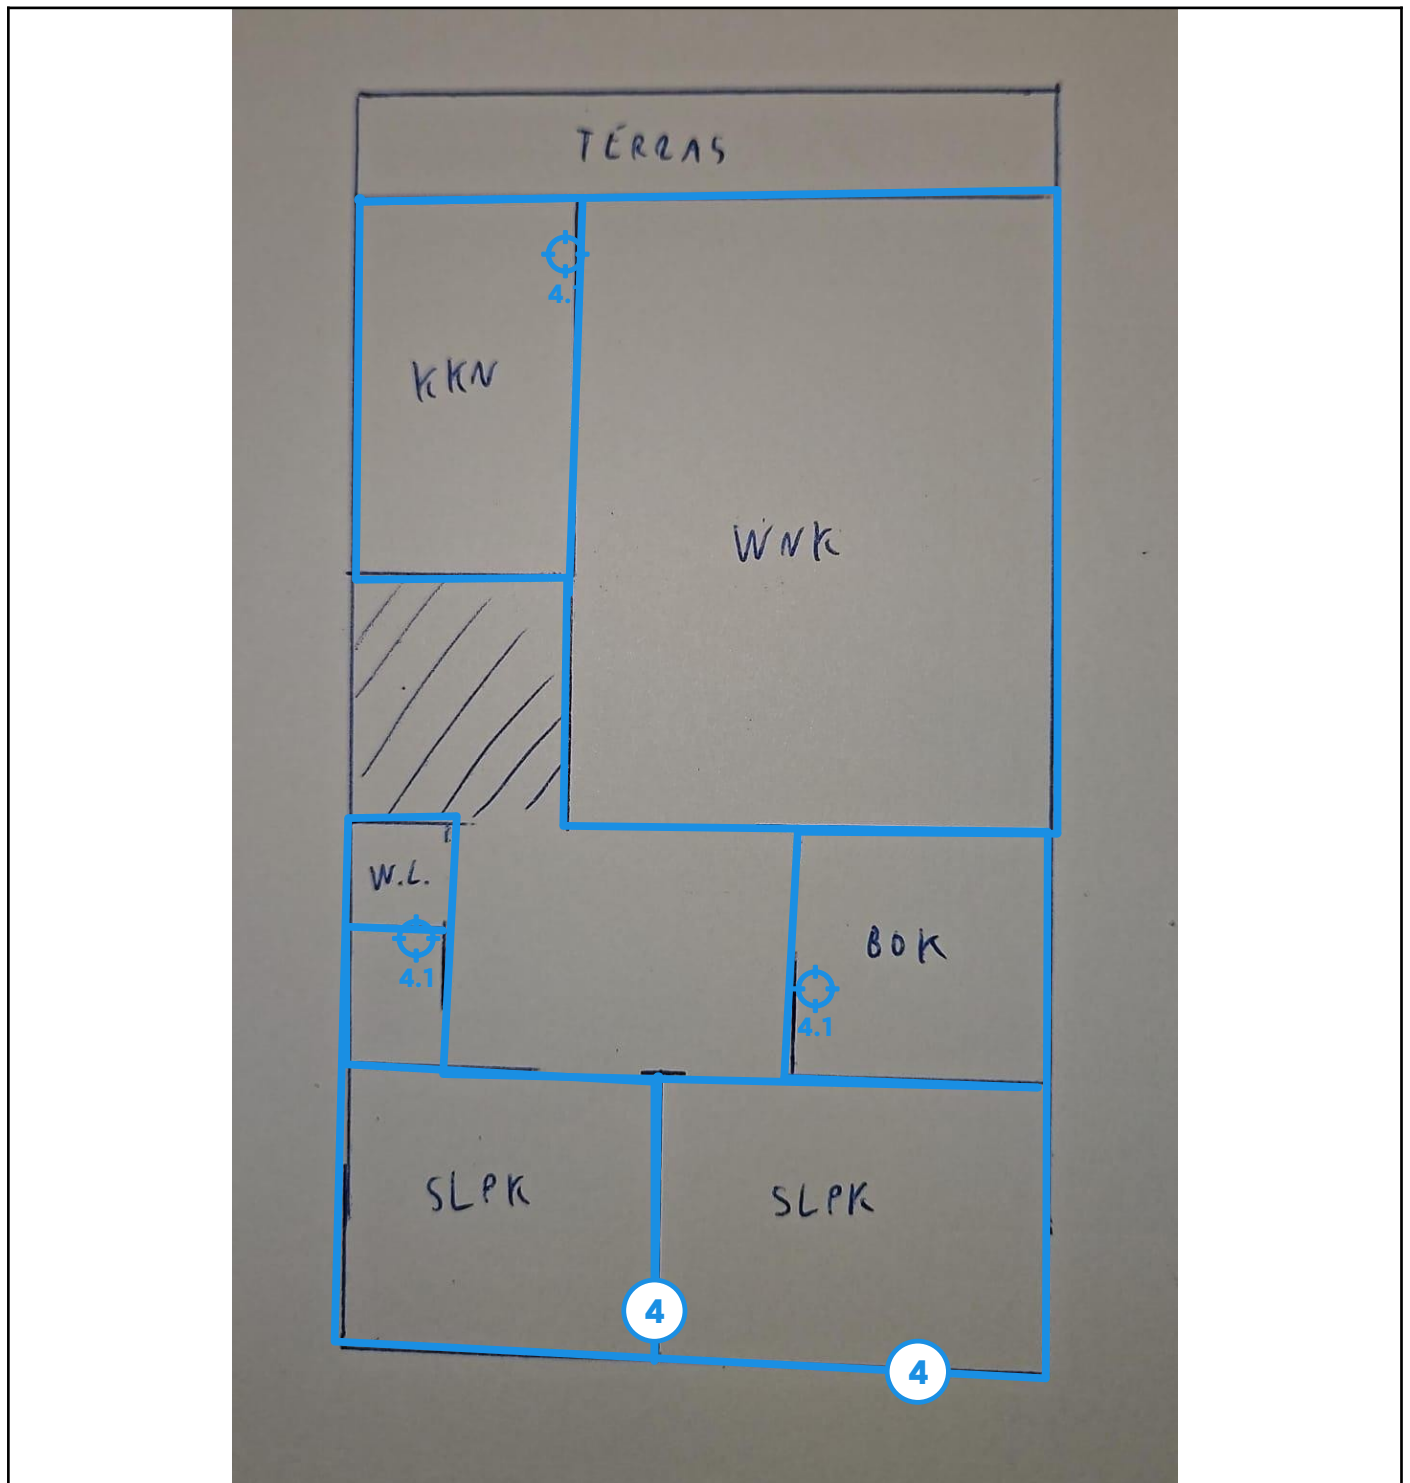
## Plan 1.2: appartement

| Beschrijving | Type | Actie |
|---|---|---|
| 1. Bakeliet | Asbestmateriaal | <a href="#">Verwijderen</a> |

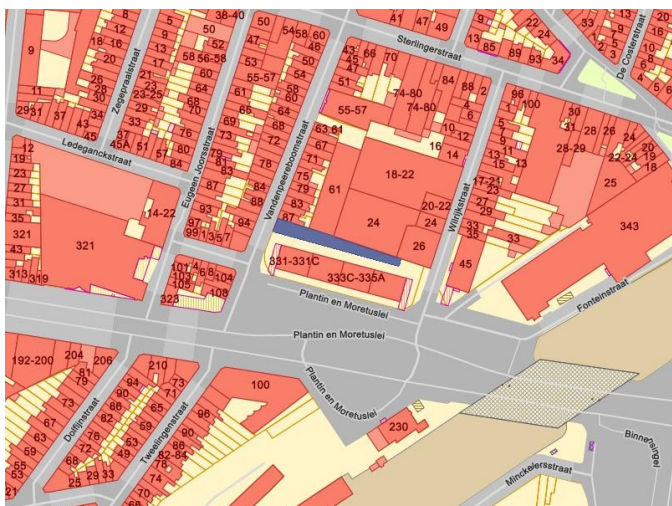
## Zone 2: Bijgebouw

Tijdens de inspectie vastgesteld:

**1 Asbestmateriaal**

- Eenvoudige handelingen: mag via doe-het-zelf of door werknemer(s) met opleidingsattest eenvoudige handelingen  
Neem voorzorgsmaatregelen en draag FFP3- masker en handschoenen. Schakel de stroom uit. Gebruik een schroevendraaier en demonteer de toepassing voorzichtig zonder te breken. Verpak de toepassing dubbel in een luchtdichte zak en deponeer het in een voor asbestafval bedoelde container. Reinig het oppervlakte met vocht. Voor de elektrische meter hoeft u niets te doen, de desbetreffende nutsmaatschappij zal de oude meter vervangen door een nieuwe.
