# Asbestinventarisatetest

Hunselstraat 37, 1750 Lennik

Attestnummer : 20230507-000232.000

**Niet-asbestveilig**

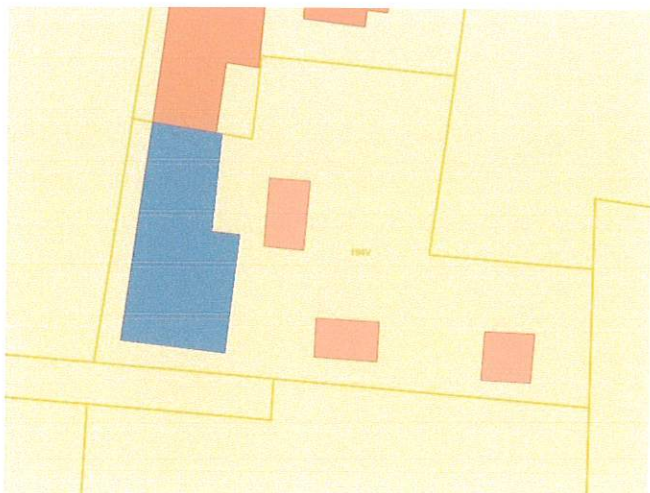
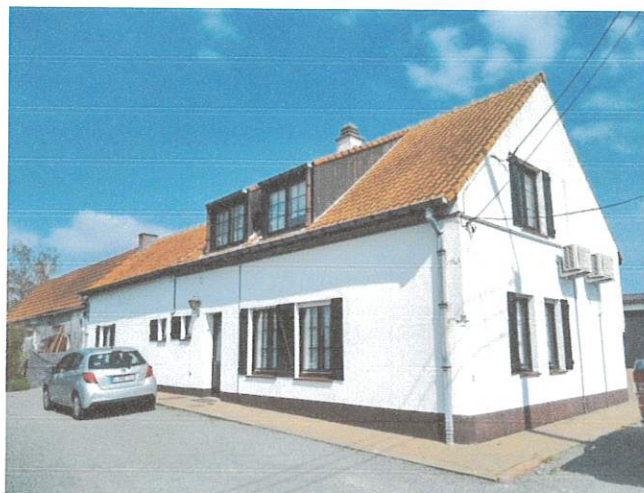
## Zone 1: Hoofdgebouw

### 3 Asbestmaterialen

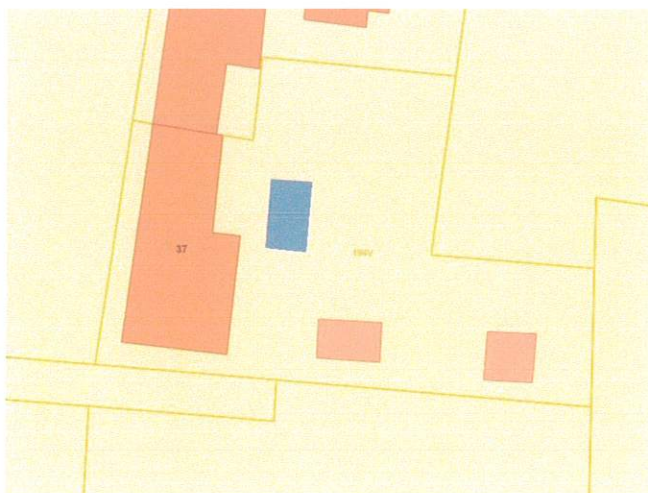
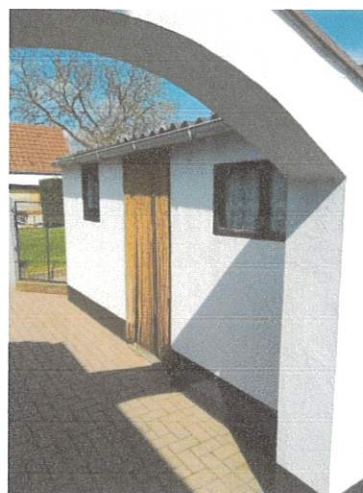
## Zone 2: Bijgebouw berging

### 1 **Asbestmateriaal**

| Beschrijving | Type | Actie |
|---|---|---|
| 1. golfplaten | Asbestmateriaal | Verwijderen |

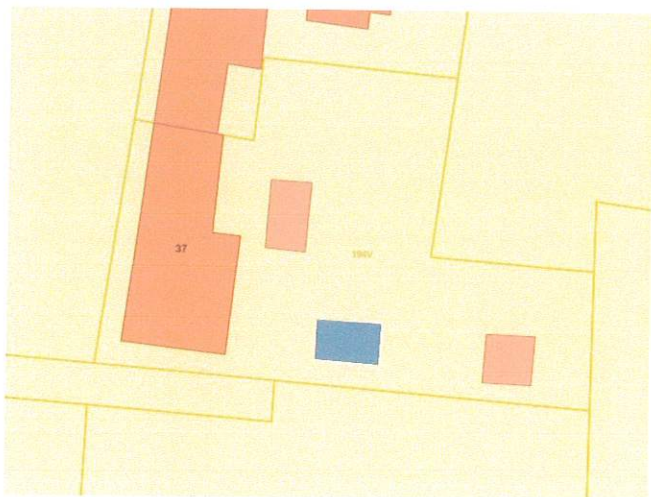
## Zone 3: Bijgebouw garage

- ☐ Asbestmaterialen
- ☐ Beperkingen
- 1 Uitsluitingen**
  - ☐ Roerende goederen
  - ☐ Puin, steenslag, (water)bodem
  - ☐ Adviezen
  - ☐ Geen asbest

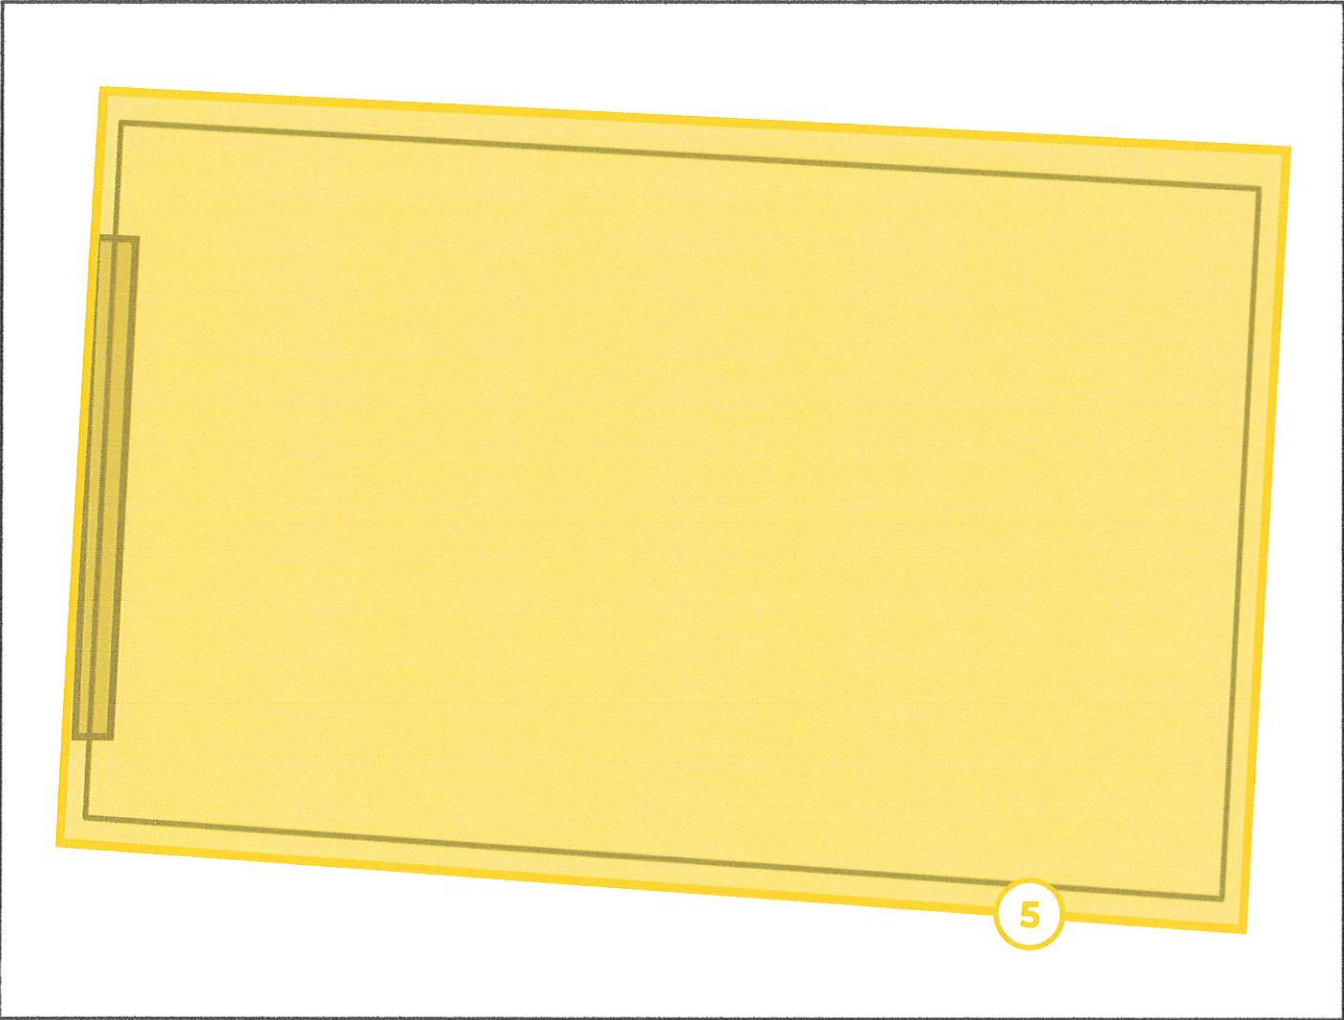
## Plan 3.1: Bijgebouw garage plan

| Beschrijving | Type | Actie |
|---|---|---|
| 5. garage bouwjaar 2003 | Uitsluiting | - |

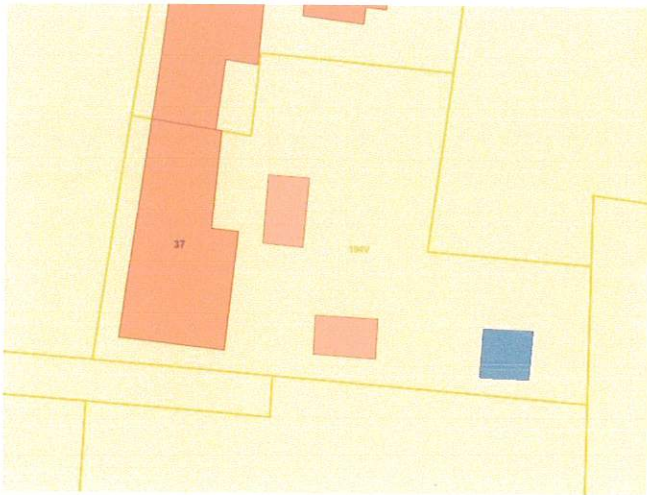
## Zone 4: Bijgebouw tuinkamer

- 0 Asbestmaterialen
- 0 Beperkingen
- 1 Uitsluitingen**
- 0 Roerende goederen
- 0 Puin, steenslag, (water)bodem
- 0 Adviezen
- 0 Geen asbest
