# Asbestinventarisatetest

Hondekensmolenstraat 19, 8870 Izegem

Attestnummer : 20250820-000133.000

Uitgegeven op : 20.08.2025

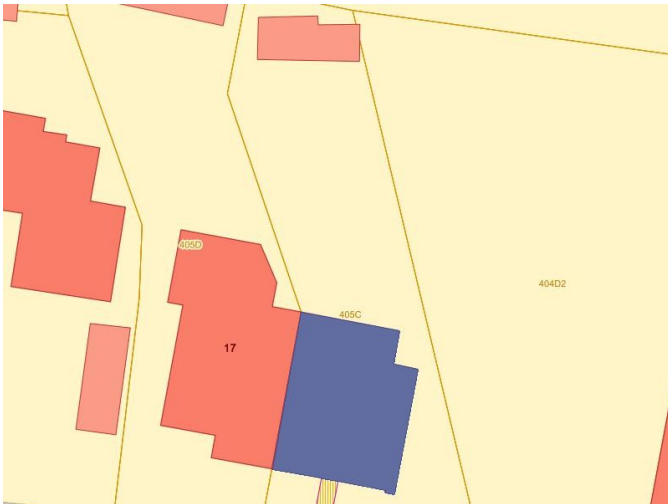
## Zone 1: Hoofdgebouw

Tijdens de inspectie vastgesteld:

- 1 Asbestmateriaal**
- 1 Beperking**
- 0 Uitsluitingen
- 0 Roerende goederen
- 0 Puin, steenslag, (water)bodem
- 2 Adviezen**
- 4 Geen asbest**

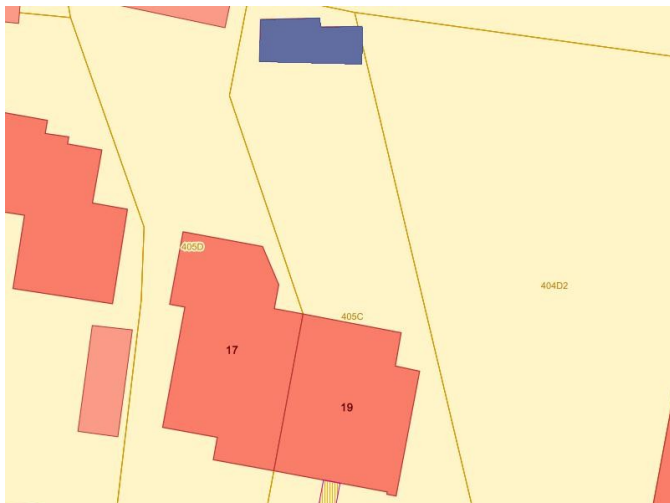
## Zone 2: Bijgebouw

Tijdens de inspectie vastgesteld:

- 0 Asbestmaterialen
- 0 Beperkingen
- 0 Uitsluitingen
- 0 Roerende goederen
- 0 Puin, steenslag, (water)bodem
- 1 **Advies**
- 0 Geen asbest
