# Asbestinventarisatetest

Koningin Fabiolapark 84, 9100 Sint-Niklaas

Attestnummer : 20230526-000099.000

Uitgegeven op : 26.05.2023

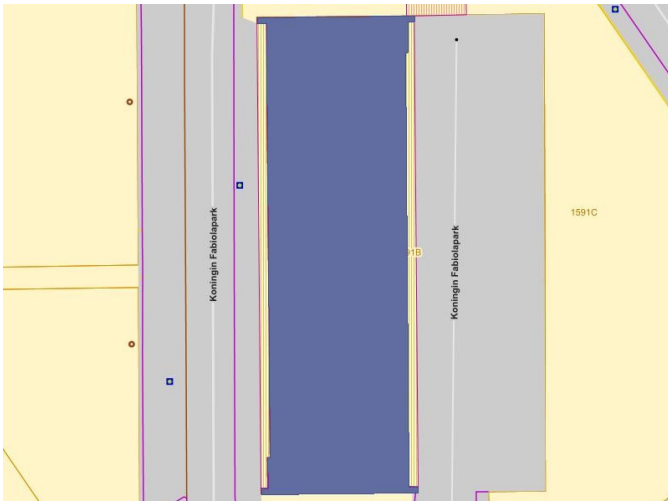
## Zone 1: Hoofdgebouw

Tijdens de inspectie vastgesteld:

- 0 Asbestmaterialen
- 1 Beperkingen**
- 0 Uitsluitingen
- 0 Roerende goederen
- 0 Puin, steenslag, (water)bodem
- 0 Adviezen
- 2 Geen asbest**
