# Asbestinventarisatattest

Esptweg 75, 2811 Mechelen

Attestnummer : 20250827-000258.000

Uitgegeven op : 27.08.2025

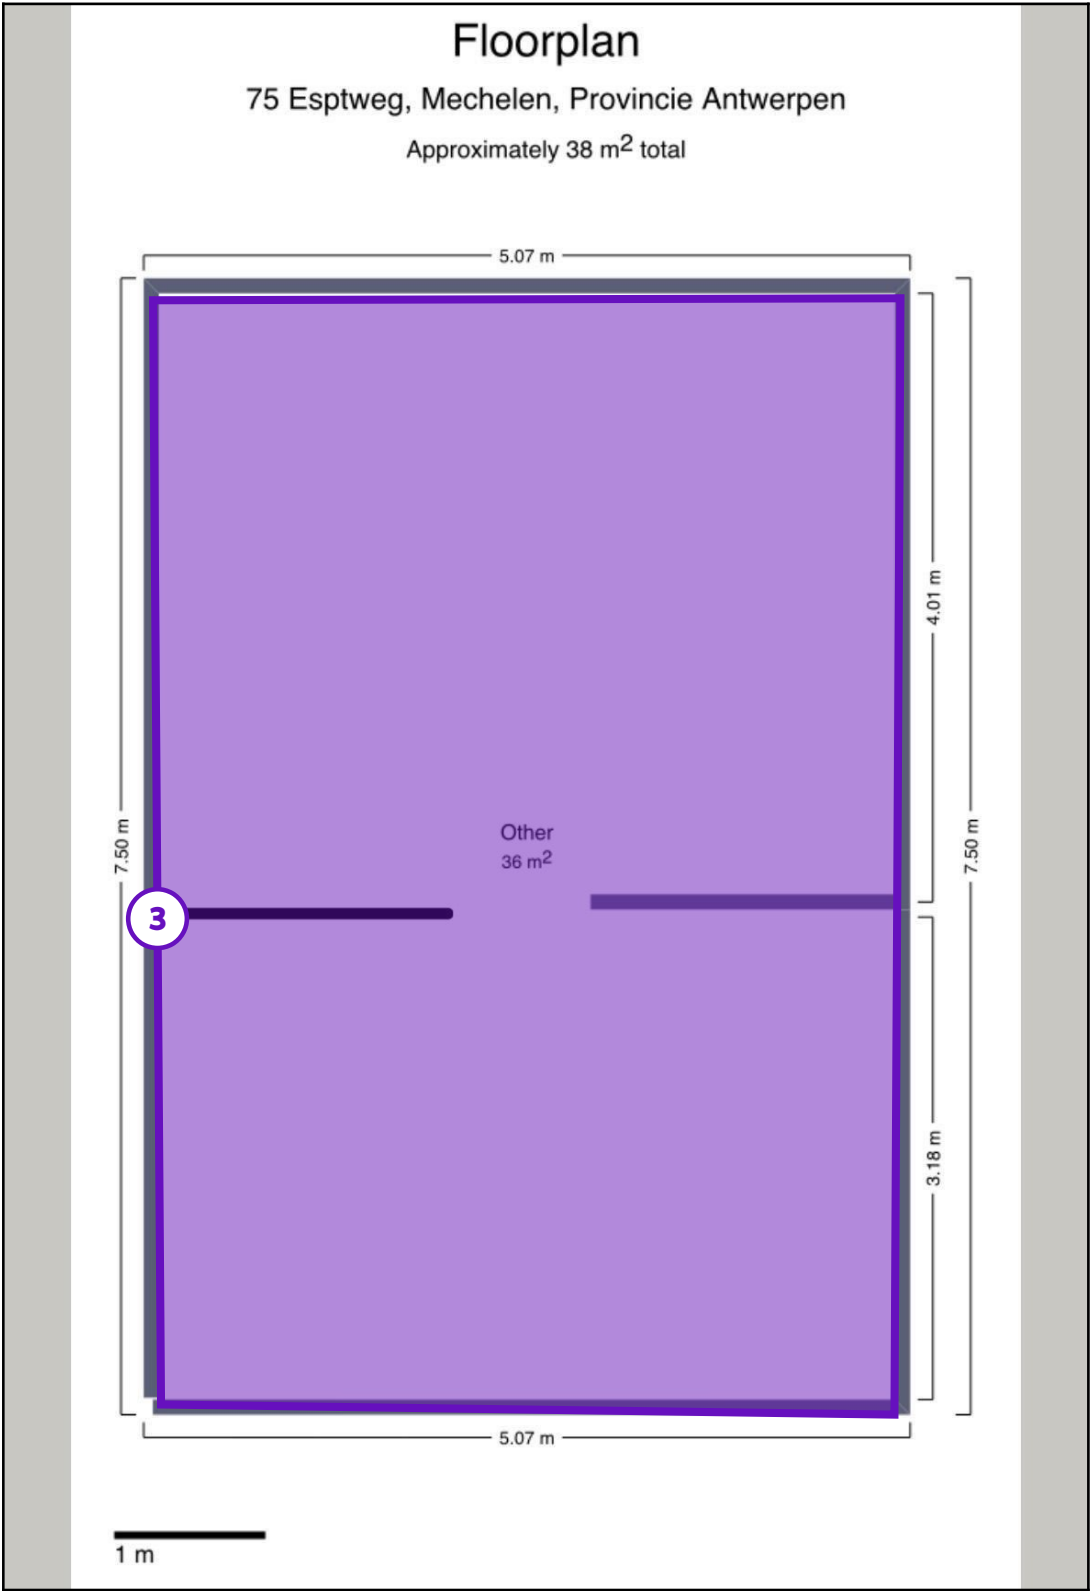
# Plan 1.5: Zolder

| 3. Dak/Onderdak (woning) - Niet verdacht | Advies | - |

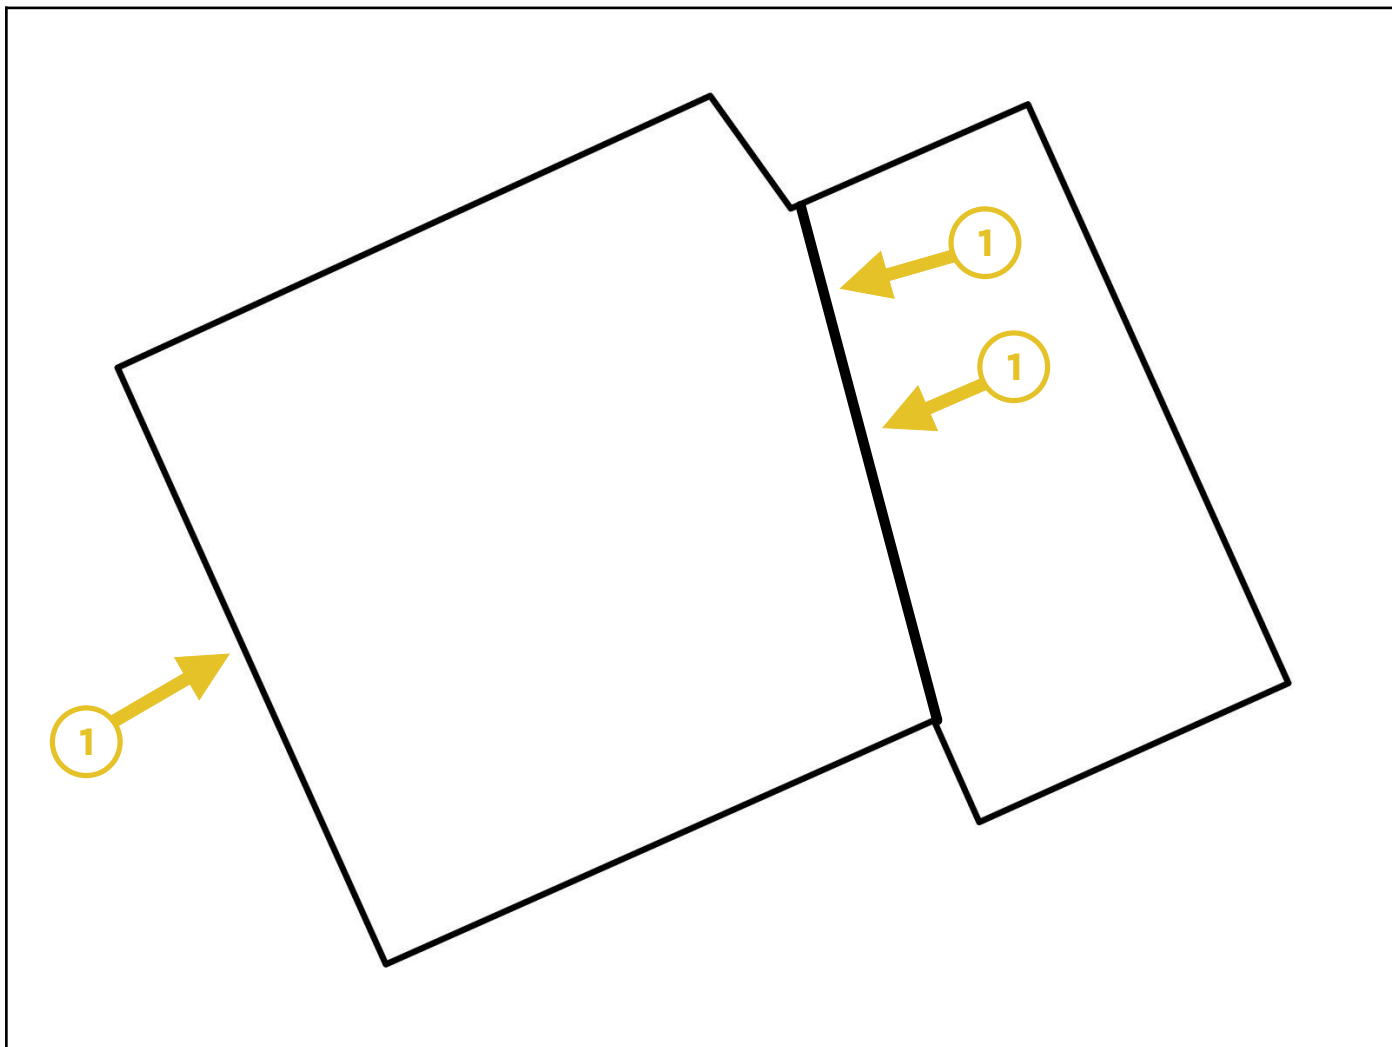
## Plan 1.6: Woning plan

| Beschrijving | Type | Actie |
|---|---|---|
| 1. Asbestcementbuis (gevels) | Asbestmateriaal | Zorgvuldig beheren |

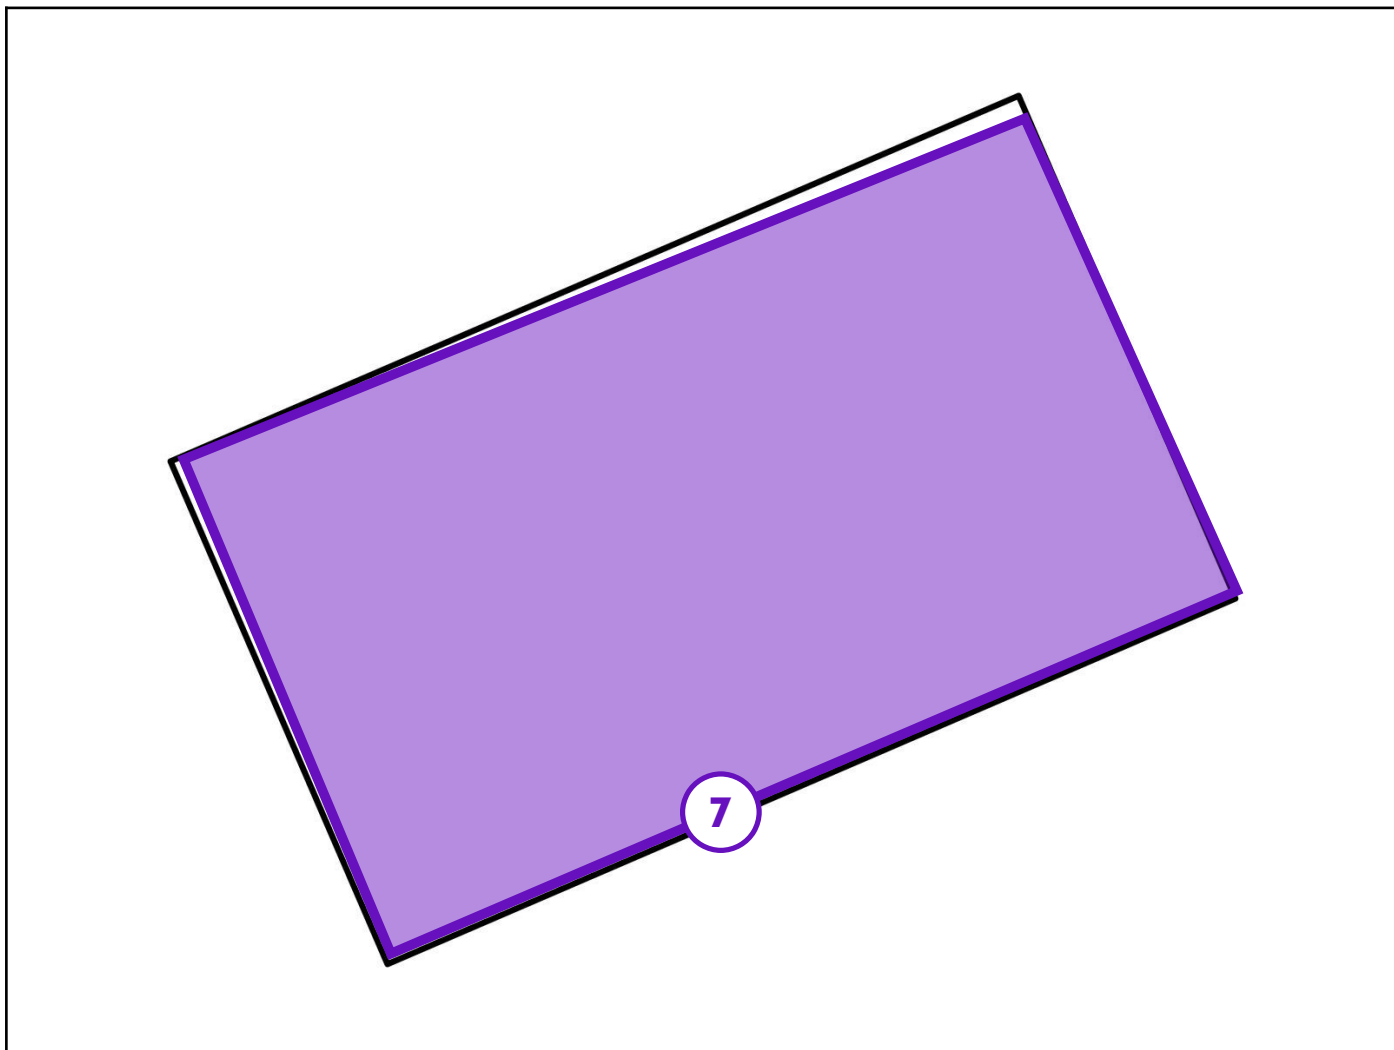
## Plan 2.1: Tuinhuis plan

| Beschrijving | Type | Actie |
|---|---|---|
| 7. Dak/Onderdak (tuinhuis/berging) - Niet verdacht | Advies | - |
