# Asbestinventarisatetest

Kleemstraat 5, 9250 Waasmunster

Attestnummer : 20250730-000308.000

Uitgegeven op : 30.07.2025

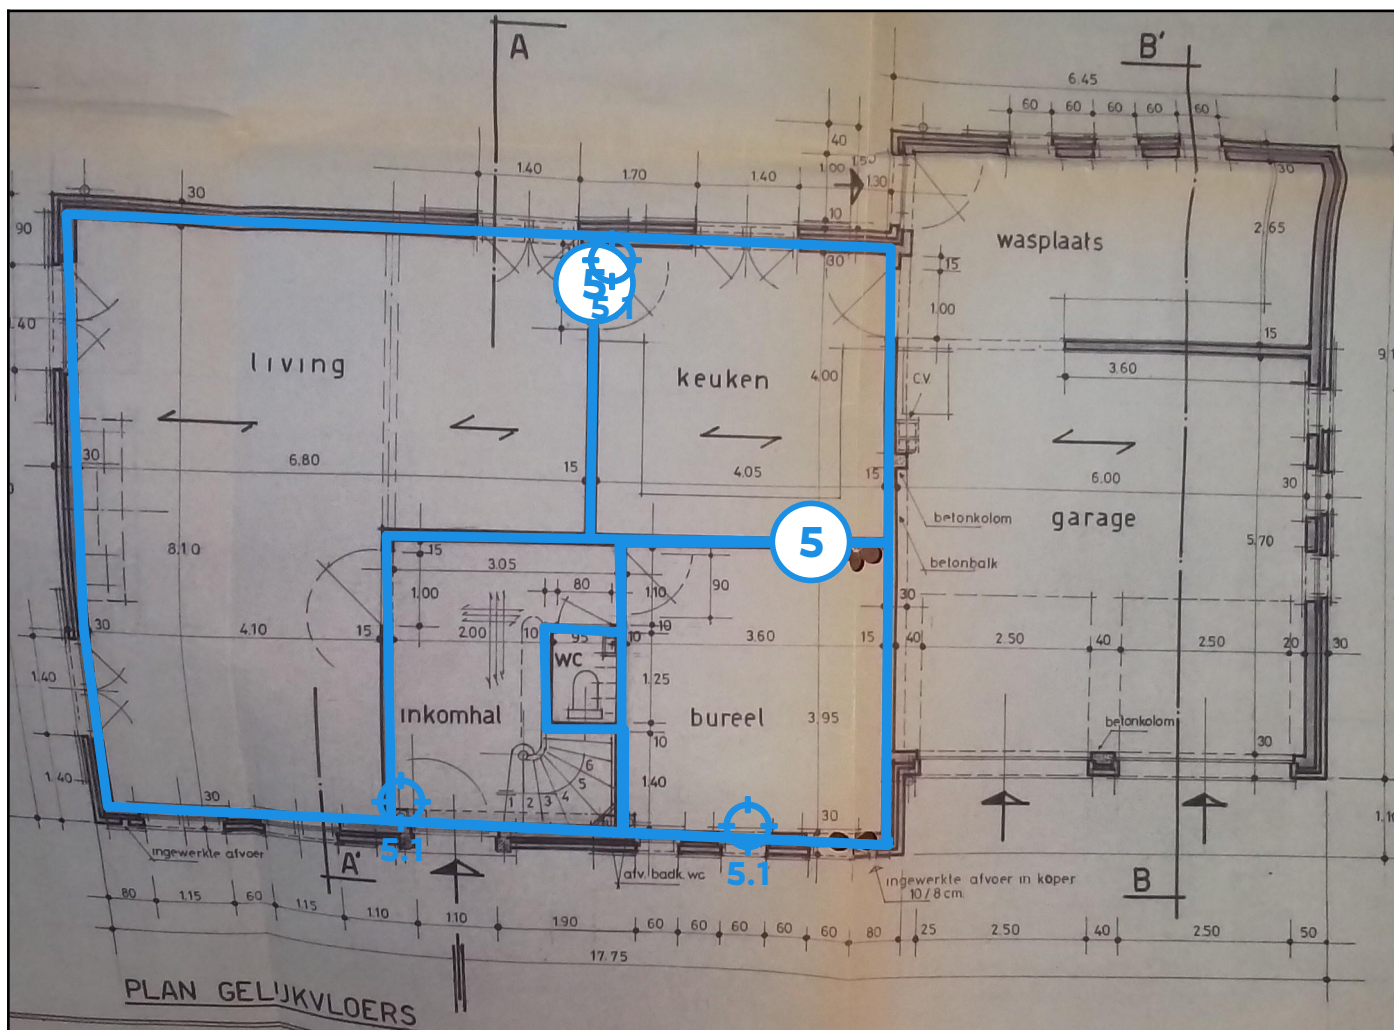
## Plan 1.1: Gelijkvloers : pleisterwerk wanden

| Beschrijving | Type | Actie |
|---|---|---|
| 5.1 Code: MM01 | Mengmonster | - |

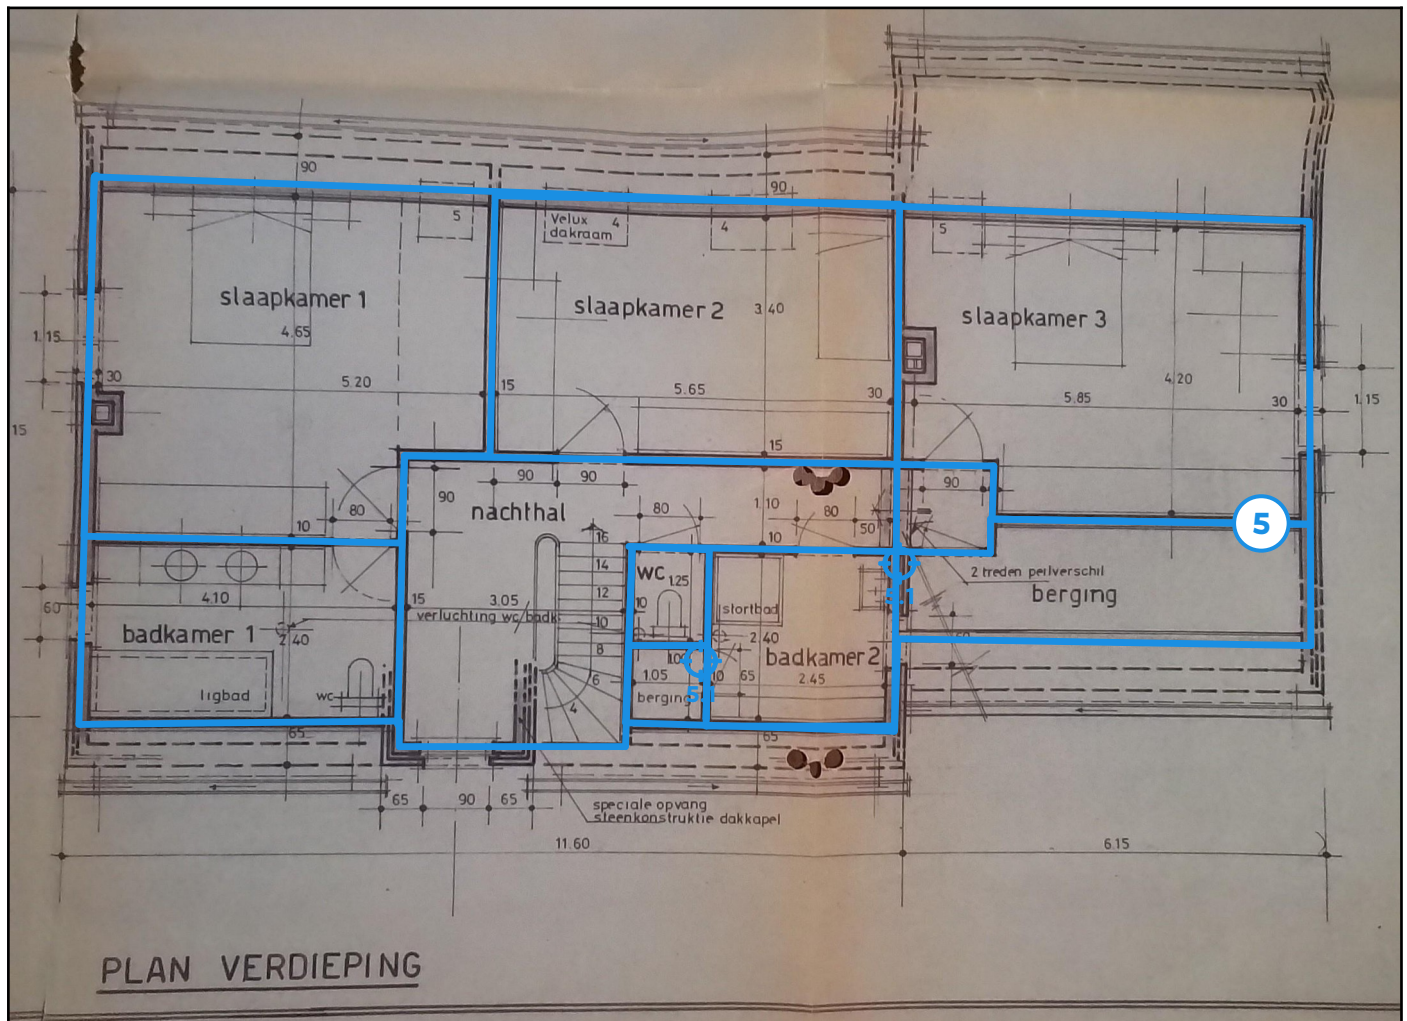
## Plan 1.4: Verdiep +1 : pleisterwerk wanden

| Beschrijving | Type | Actie |
|---|---|---|
| 5.1 Code: MM01 | Mengmonster | - |

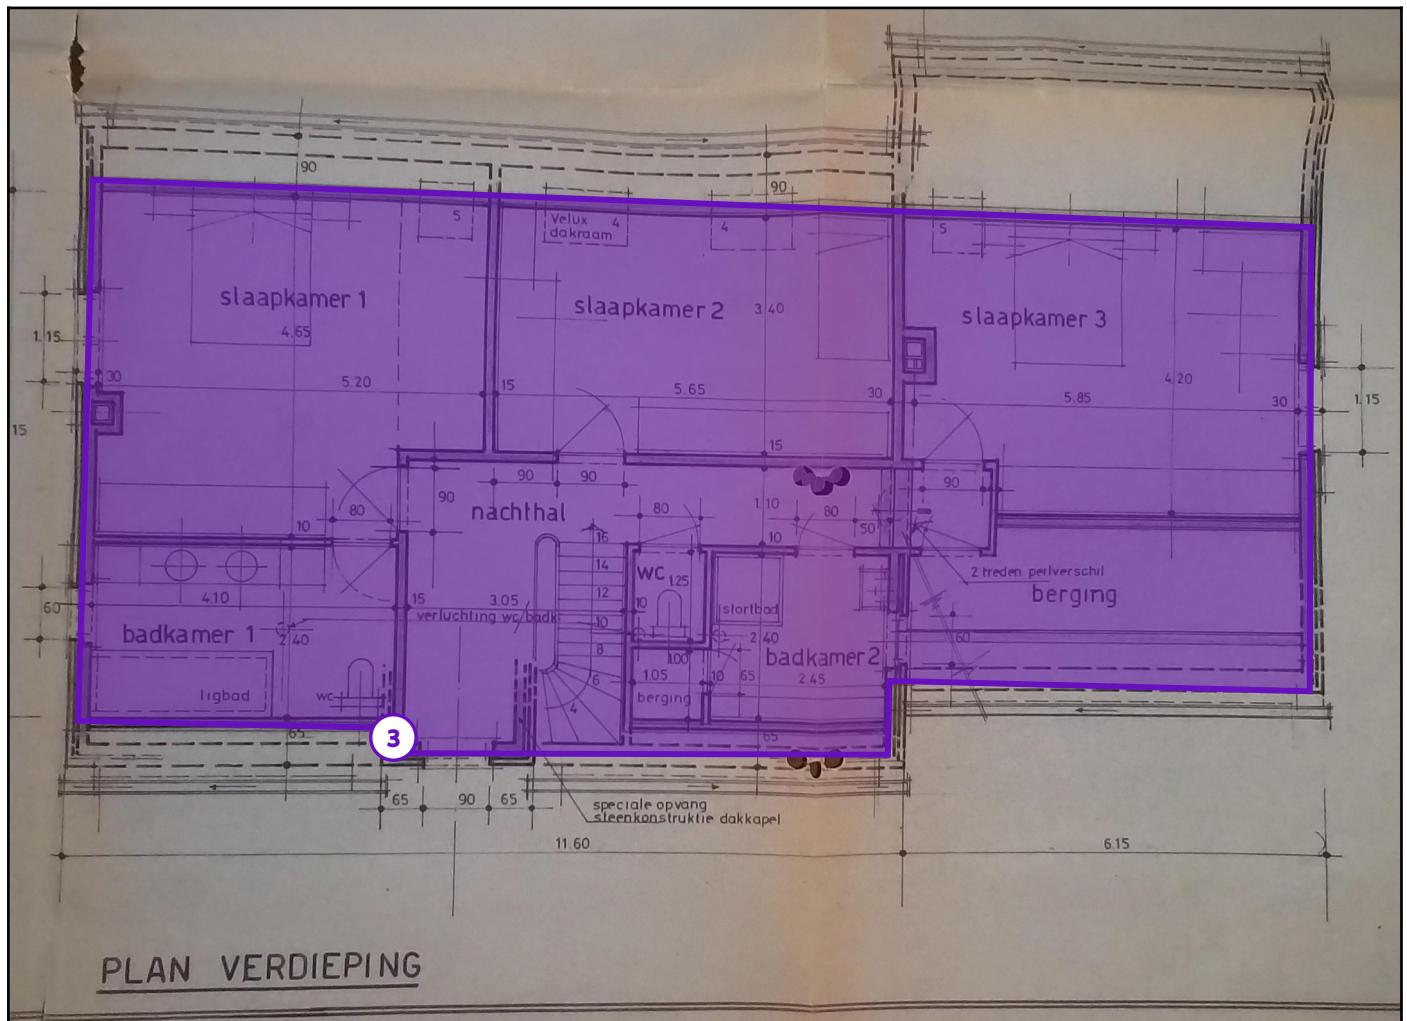
## Plan 1.5: Verdiep +1 : vals plafond

| Beschrijving | Type | Actie |
|---|---|---|
| 3. Vals plafond | Advies | - |
