# Asbestinventarisatetest

Félix Wittouckstraat 43, 1600 Sint-Pieters-Leeuw

Attestnummer : 20250704-000230.000

Uitgegeven op : 04.07.2025

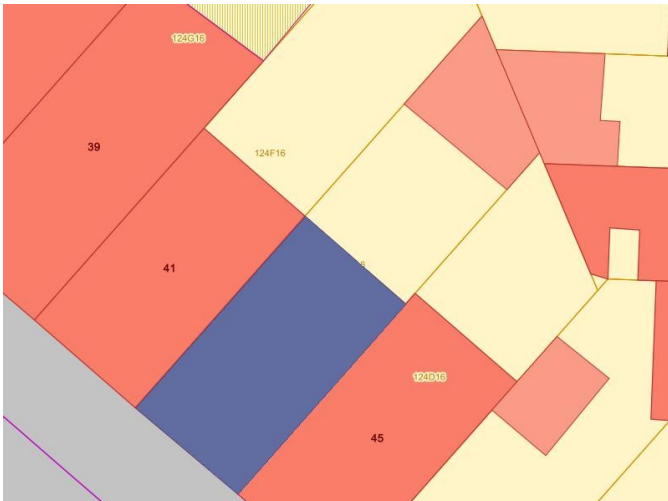
## Zone 1: Hoofdgebouw

Tijdens de inspectie vastgesteld:

**1 Asbestmateriaal**

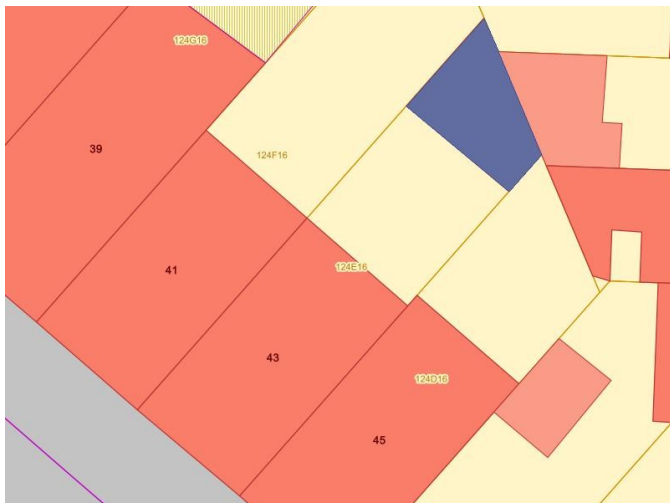
## Zone 2: Bijgebouw

Tijdens de inspectie vastgesteld:

- 0 Asbestmaterialen
- 1 **Beperking**
- 0 Uitsluitingen
- 0 Roerende goederen
- 0 Puin, steenslag, (water)bodem
- 0 Adviezen
- 0 Geen asbest
