# Asbestinventarisatetest

Heirbaan 106, 1745 Opwijk

Attestnummer : **20250727-000022.000**

Uitgegeven op : **27.07.2025**

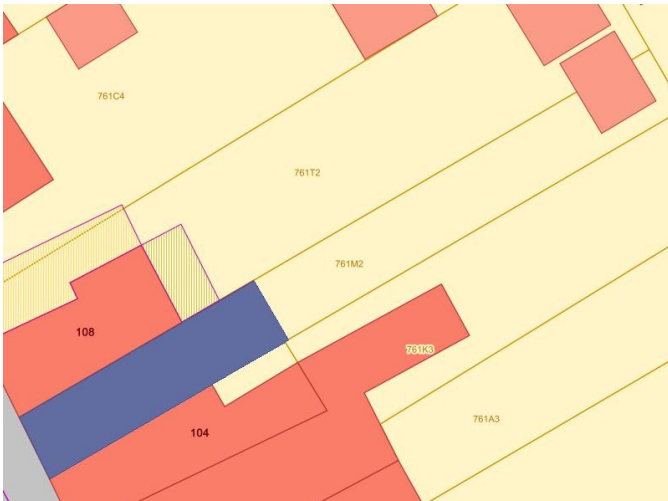
## Zone 1: Hoofdgebouw

Tijdens de inspectie vastgesteld:

- 0 Asbestmaterialen
- 0 Beperkingen
- 0 Uitsluitingen
- 0 Roerende goederen
- 0 Puin, steenslag, (water)bodem
- 1 Advies
- 3 Geen asbest

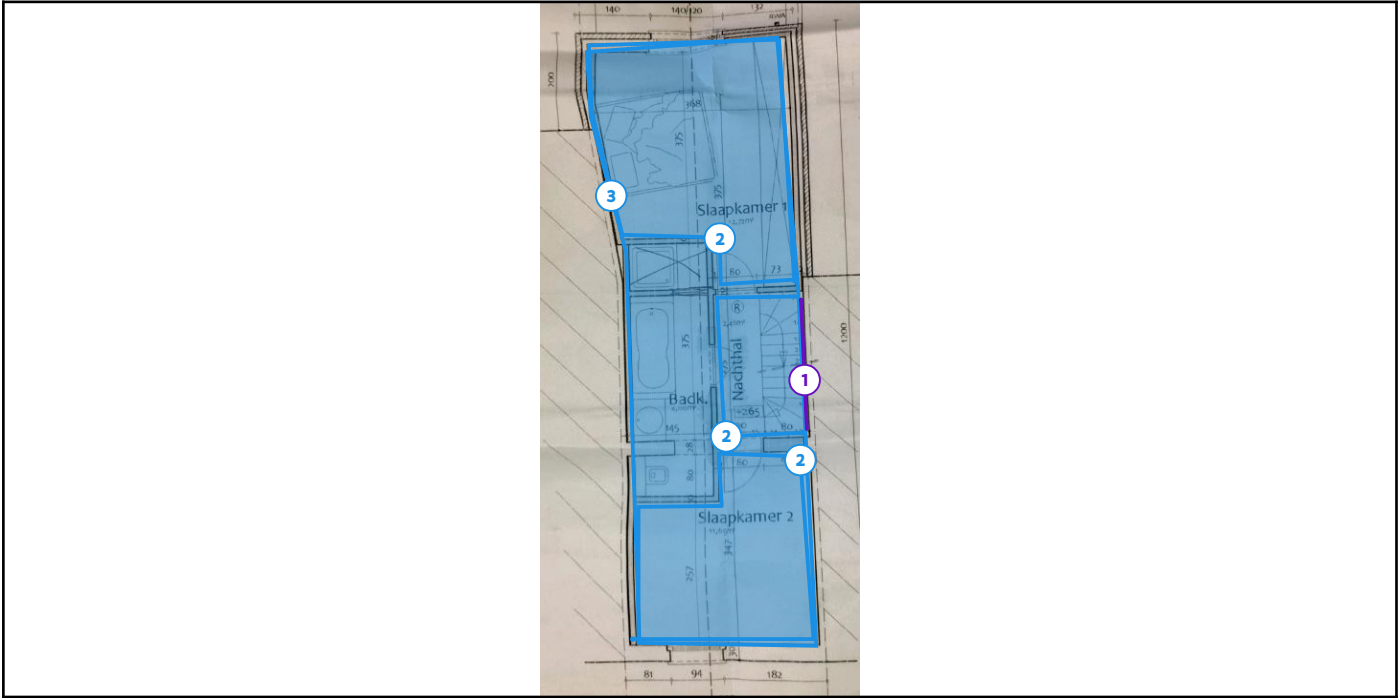
# Plan 1.2: Eerste verdieping

| Beschrijving | Type | Actie |
|---|---|---|
| 3. Bepleistering op de plafonds | Geen asbest | - |

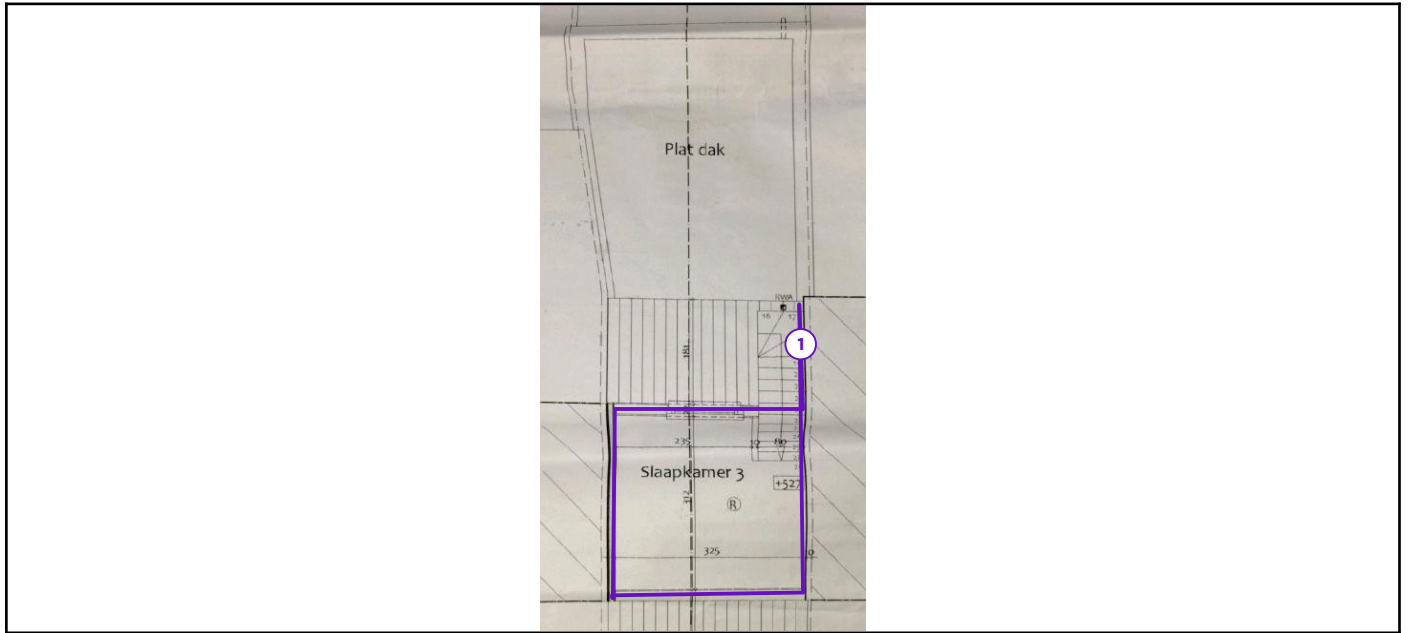
## Plan 1.3: Zolderverdieping

| Beschrijving | Type | Actie |
|---|---|---|
| 1. Gipsplaat muren | Advies | - |

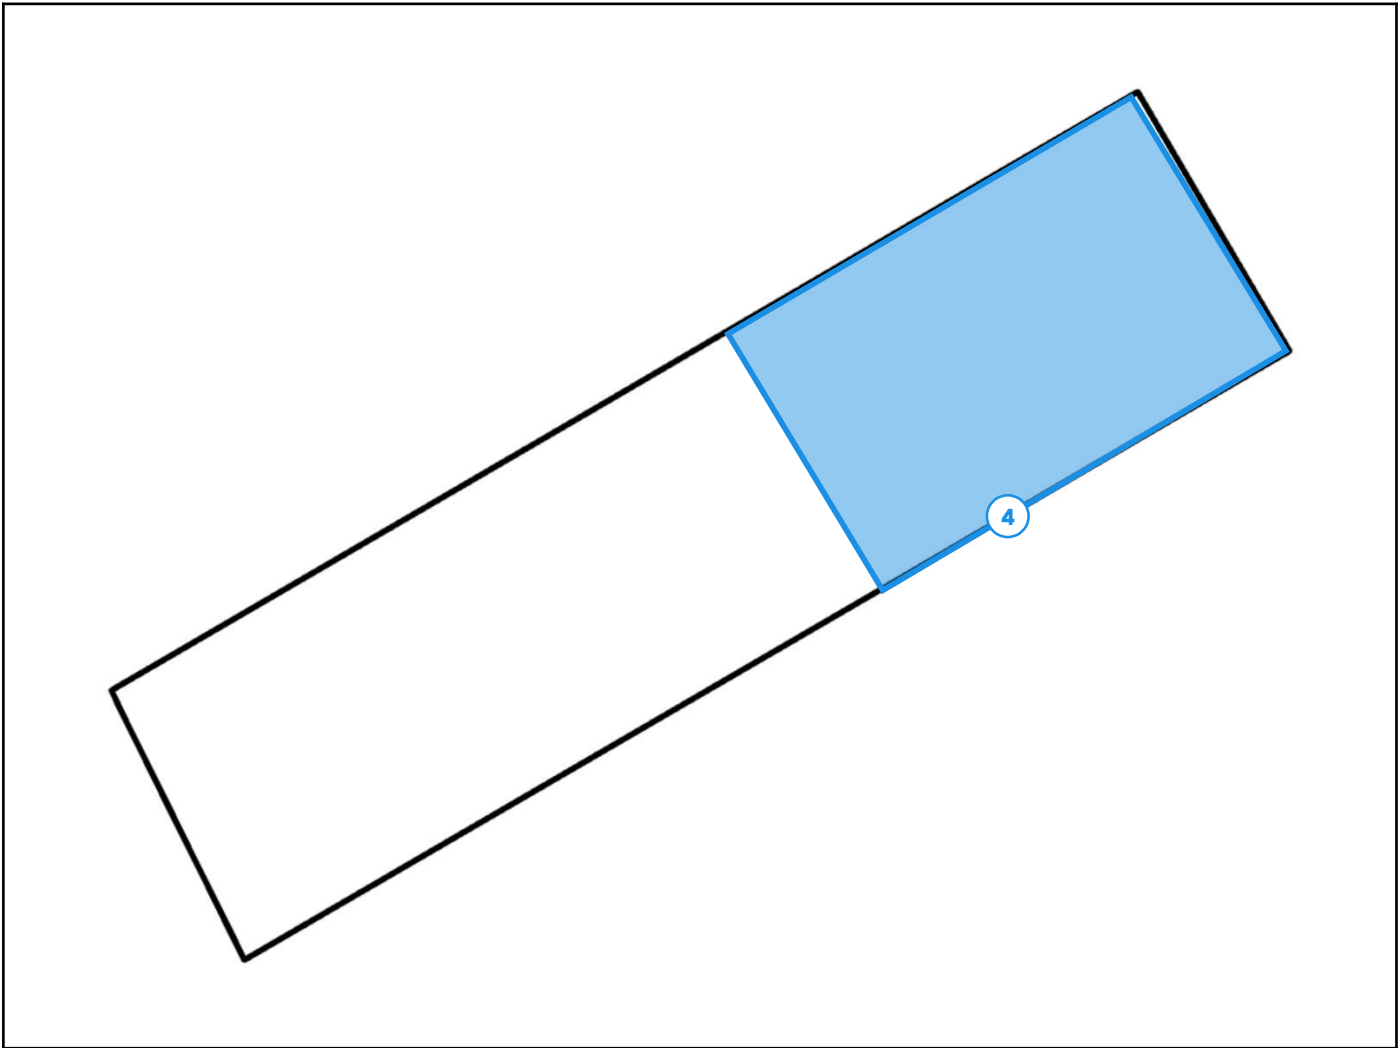
# Plan 1.4: Dak

| Beschrijving | Type | Actie |
|---|---|---|
| 4. Roofing | Geen asbest | - |

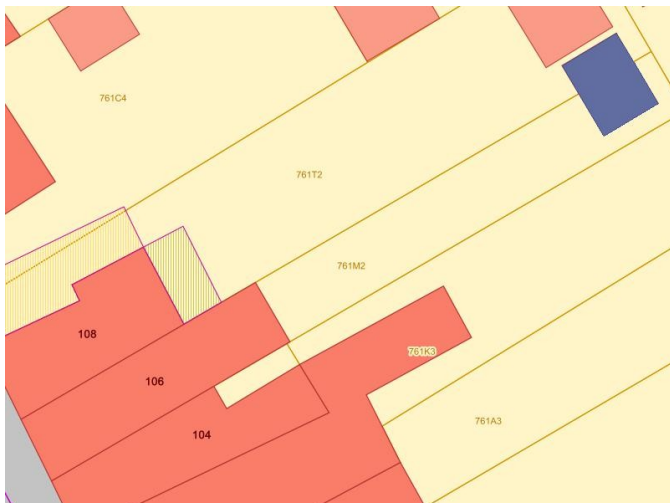
## Zone 2: Bijgebouw

Tijdens de inspectie vastgesteld:

- 0 Asbestmaterialen
- 0 Beperkingen
- 0 Uitsluitingen
- 0 Roerende goederen
- 0 Puin, steenslag, (water)bodem
- 0 Adviezen
- 0 Geen asbest
