# Asbestinventarisatattest

Hoefijzerstraat 14, 9050 Gent

Attestnummer : 20250715-000087.000

**Niet-asbestveilig**

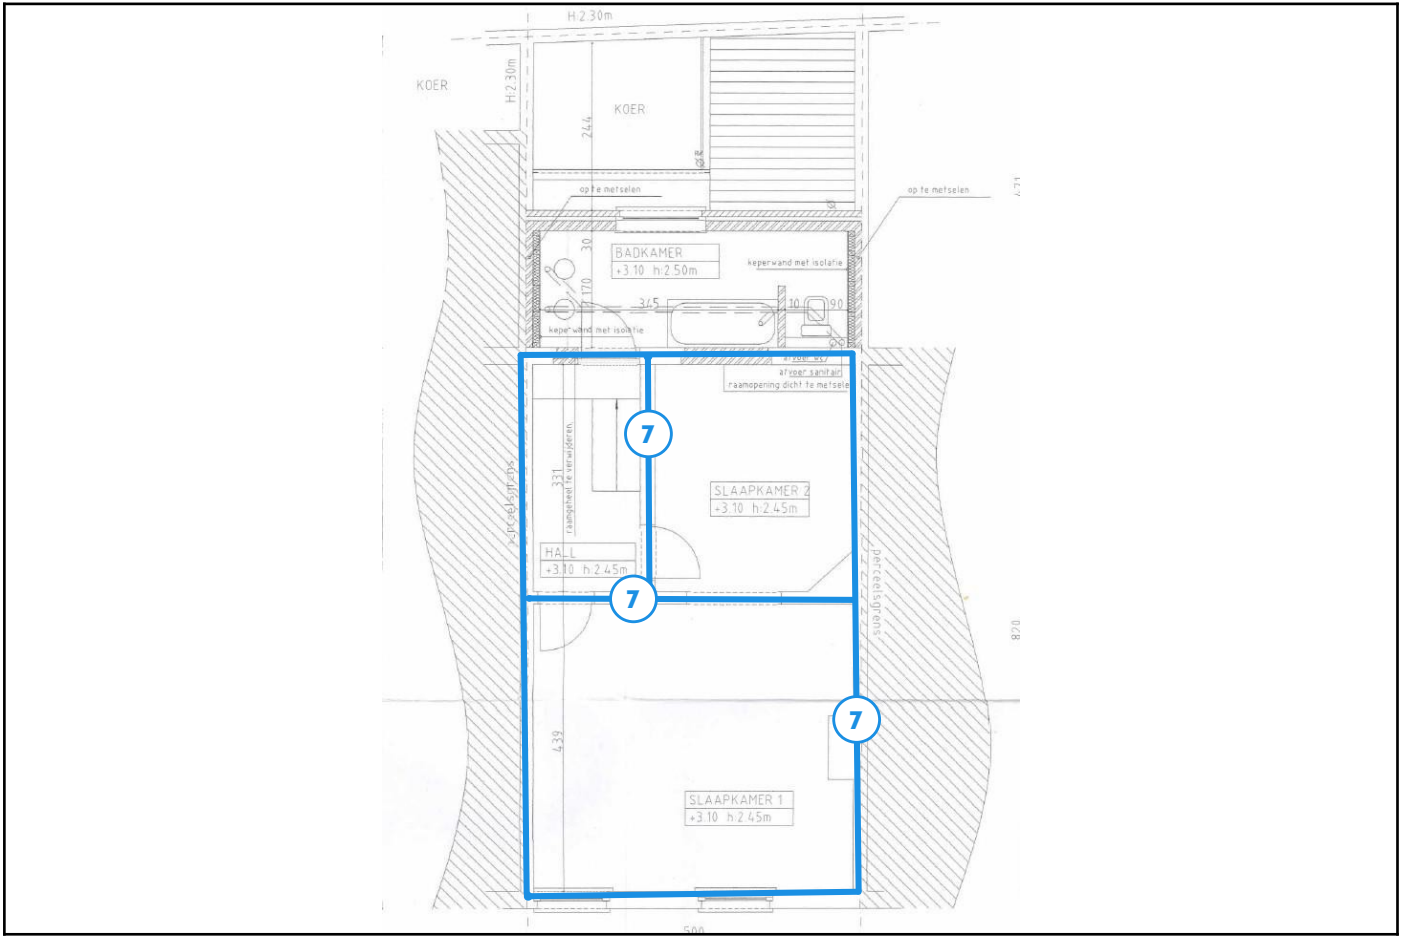
## Plan 1.4: Grondplan 1ste verdieping

| Beschrijving | Type | Actie |
|---|---|---|
| 7. pleisterwerk wanden | Geen asbest | - |

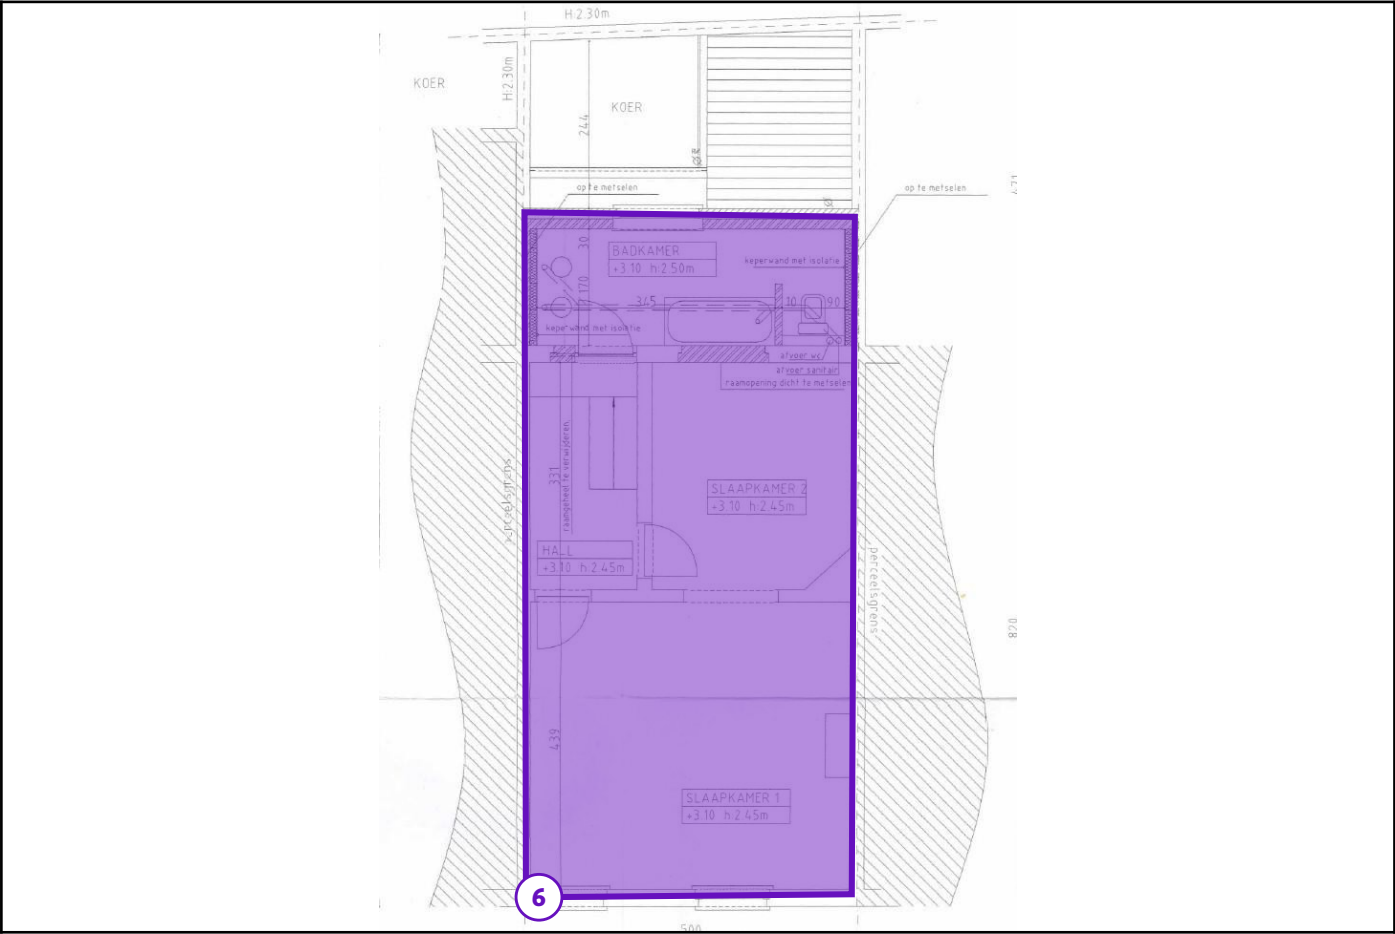
# Plan 1.5: Grondplan 1ste verdieping

| Beschrijving | Type | Actie |
|---|---|---|
| 6. Verlaagd plafond | Advies | - |

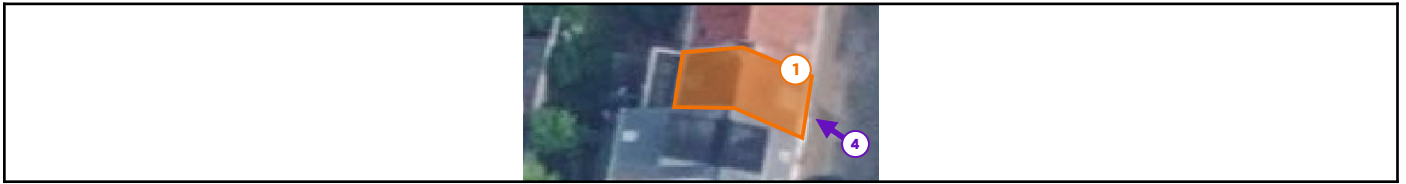
## Plan 1.7: Bovenaanzicht woning

| Beschrijving | Type | Actie |
|---|---|---|
| 4. Putdeksels | Beperking | - |

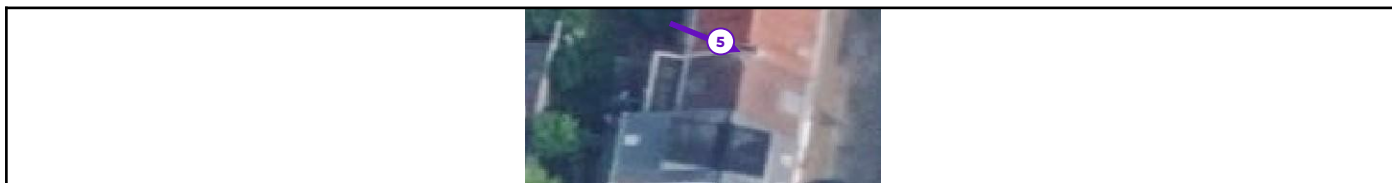
## Plan 1.8: Bovenaanzicht woning

| Beschrijving | Type | Actie |
|---|---|---|
| 5. Schouw - Beperkingsfiche | Beperking | - |
