# Asbestinventarisatetest

Kloosterstraat 1, 9310 Aalst

Attestnummer : 20250812-000105.000

Uitgegeven op : 12.08.2025

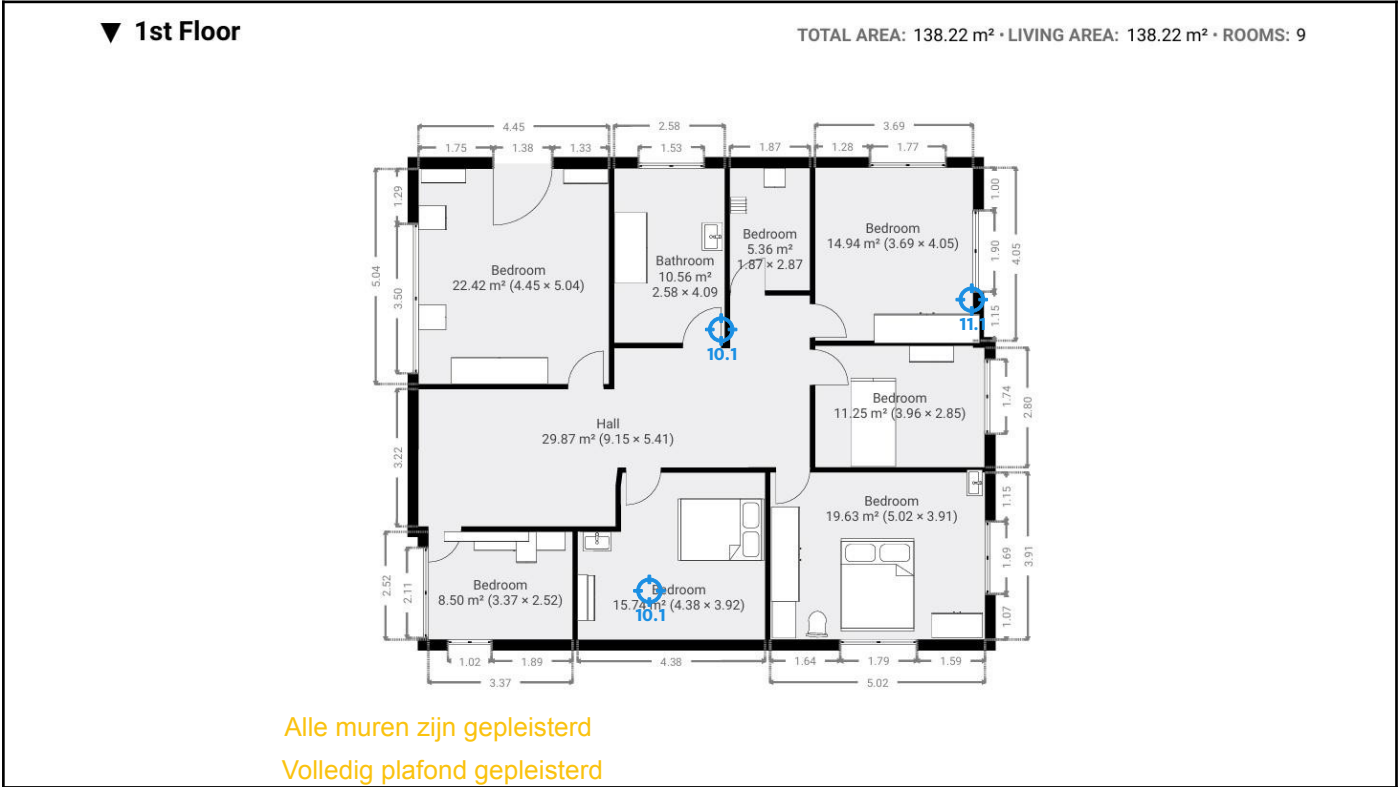
# Plan 1.3: verdiep 1

| Beschrijving | Type | Actie |
|---|---|---|
| 3. Rookgaskanaal | Asbestmateriaal | Verwijderen |

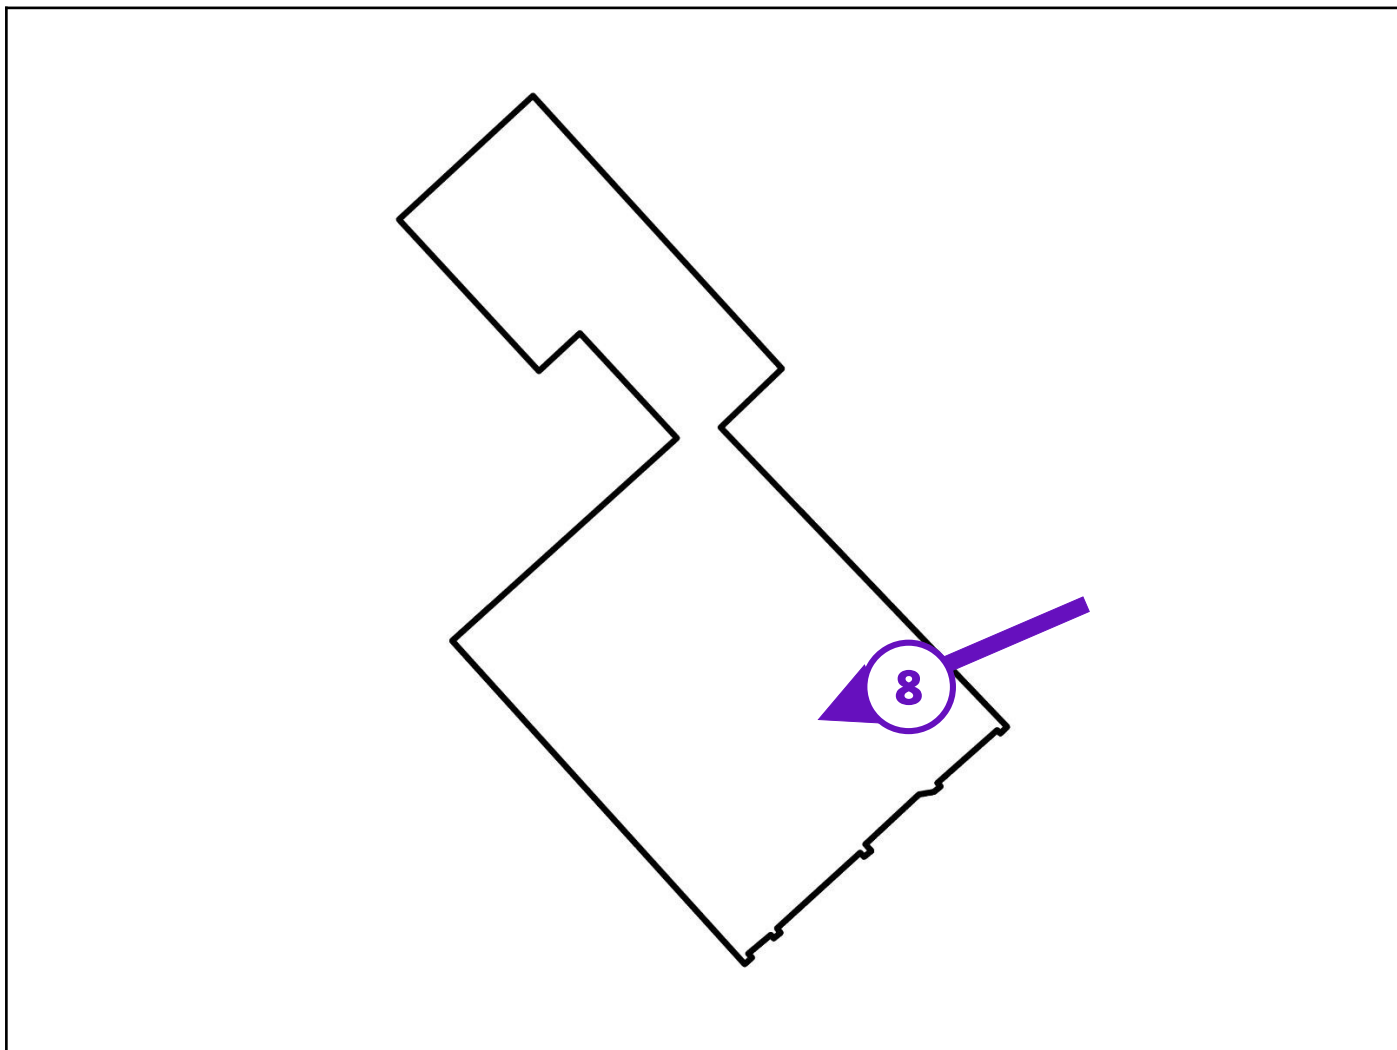
## Plan 1.5: Dak

| Beschrijving | Type | Actie |
|---|---|---|
| 8. Schoorsteen rookgaskanaal - beoordeling | Beperking | - |

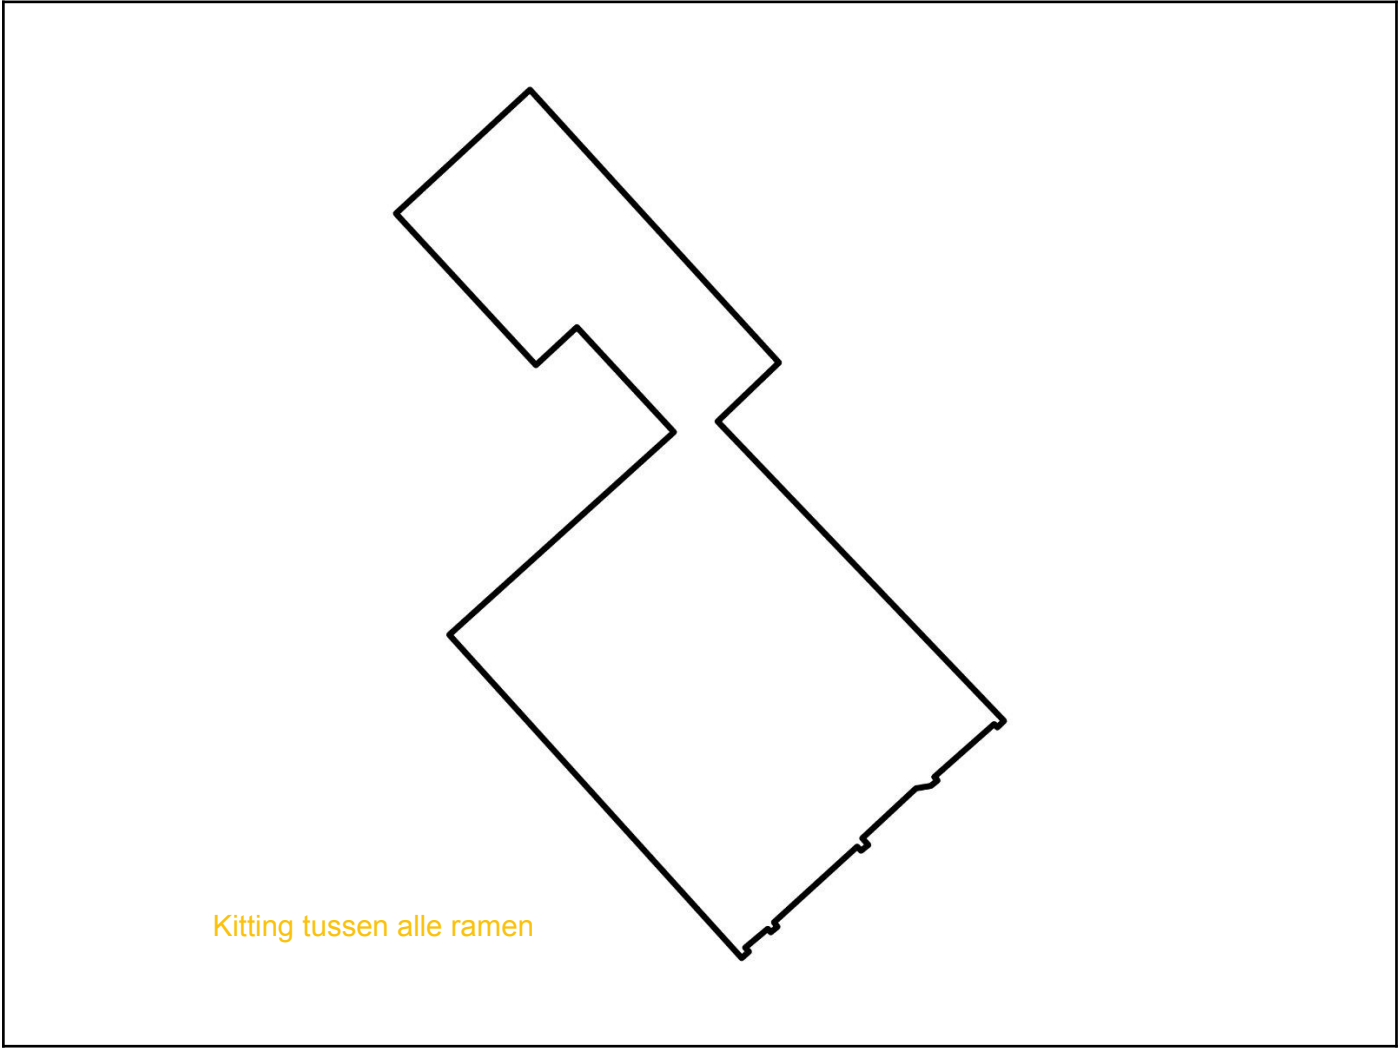
# Plan 1.6: Gevel

| Beschrijving | Type | Actie |
|---|---|---|
| 4. Kitramen (tussen glas en profiel) | Asbestmateriaal | Zorgvuldig beheren |

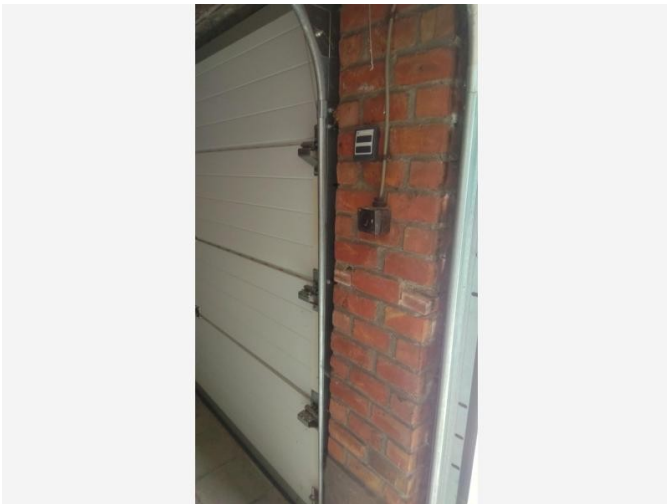
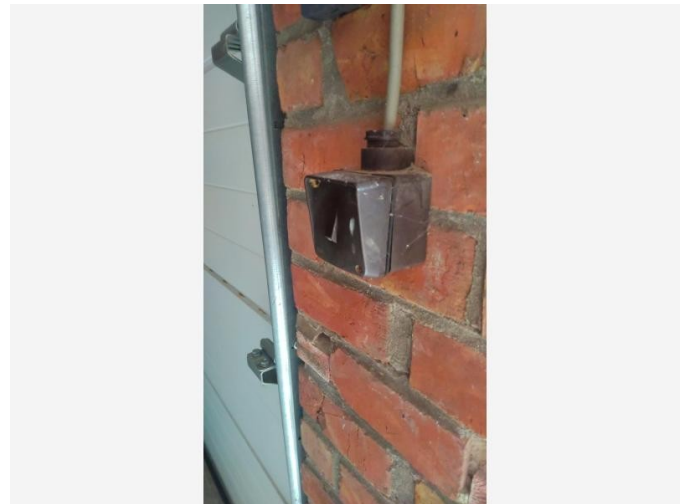
| Identificatiemethode | Vaststelling zonder monstername<br><br>Motivatie: Op vraag van de eigenaar-opdrachtgever werd geen monstername uitgevoerd |

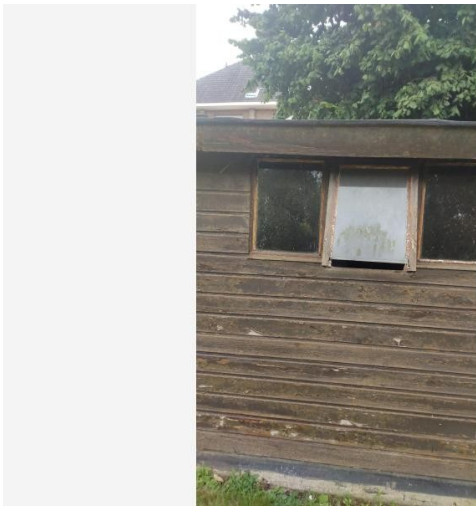
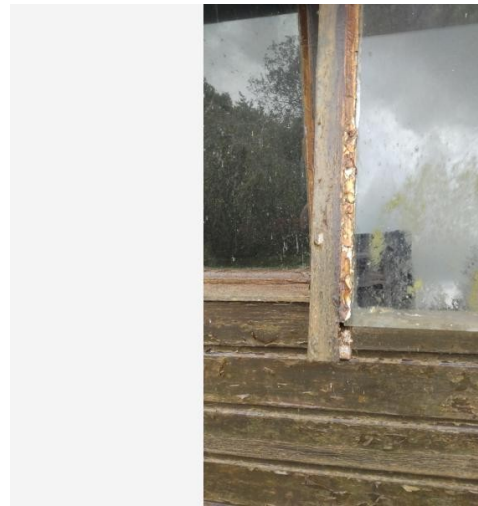
| Identificatiemethode | Vaststelling zonder monsternamen |

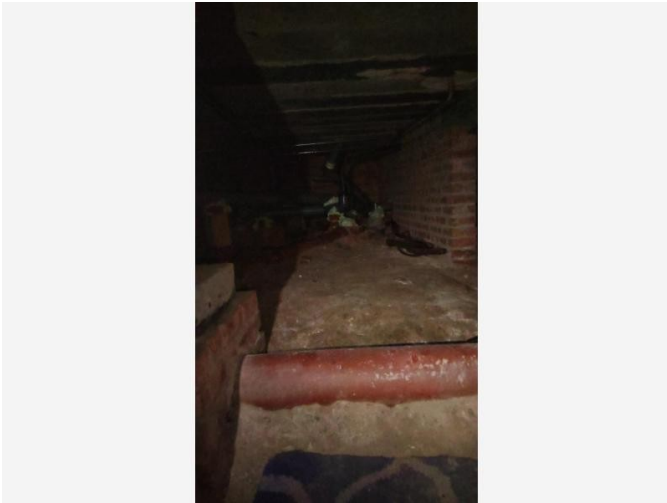
| Karakterisatie | Asbest (verdacht) |
| Primaire drager | HVAC infrastructuur en uitrusting |
