# Asbestinventarisatattest

Rozengaard 25, 3290 Diest

Attestnummer : 20250827-000357.000

Uitgegeven op : 27.08.2025

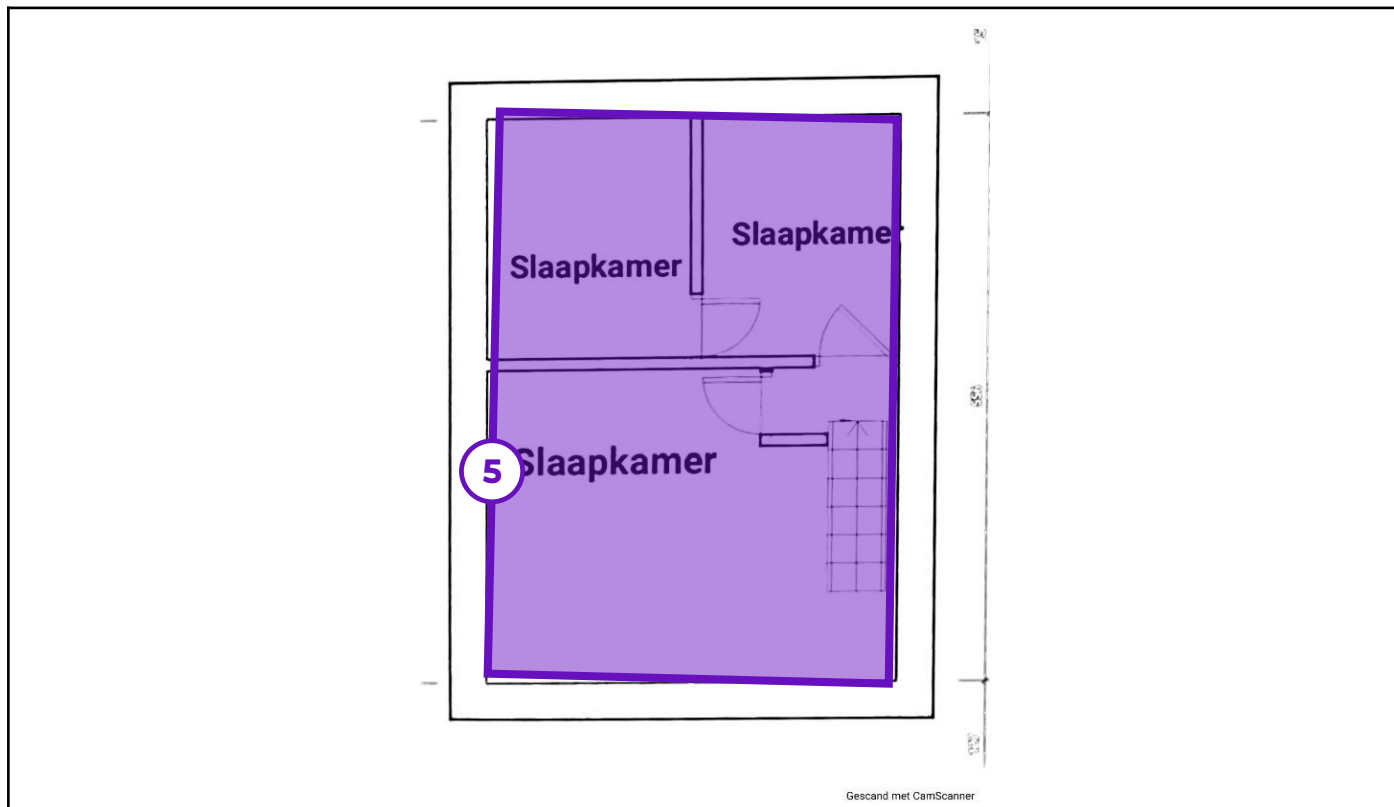
## Plan 1.6: Verdiepingplan

| Beschrijving | Type | Actie |
|---|---|---|
| 1. Dak woning | Asbestmateriaal | Verwijderen |
