# Asbestinventarisatetest

Steenstraat 14, 8530 Harelbeke

Attestnummer : 20250516-000109.000

Uitgegeven op : 16.05.2025

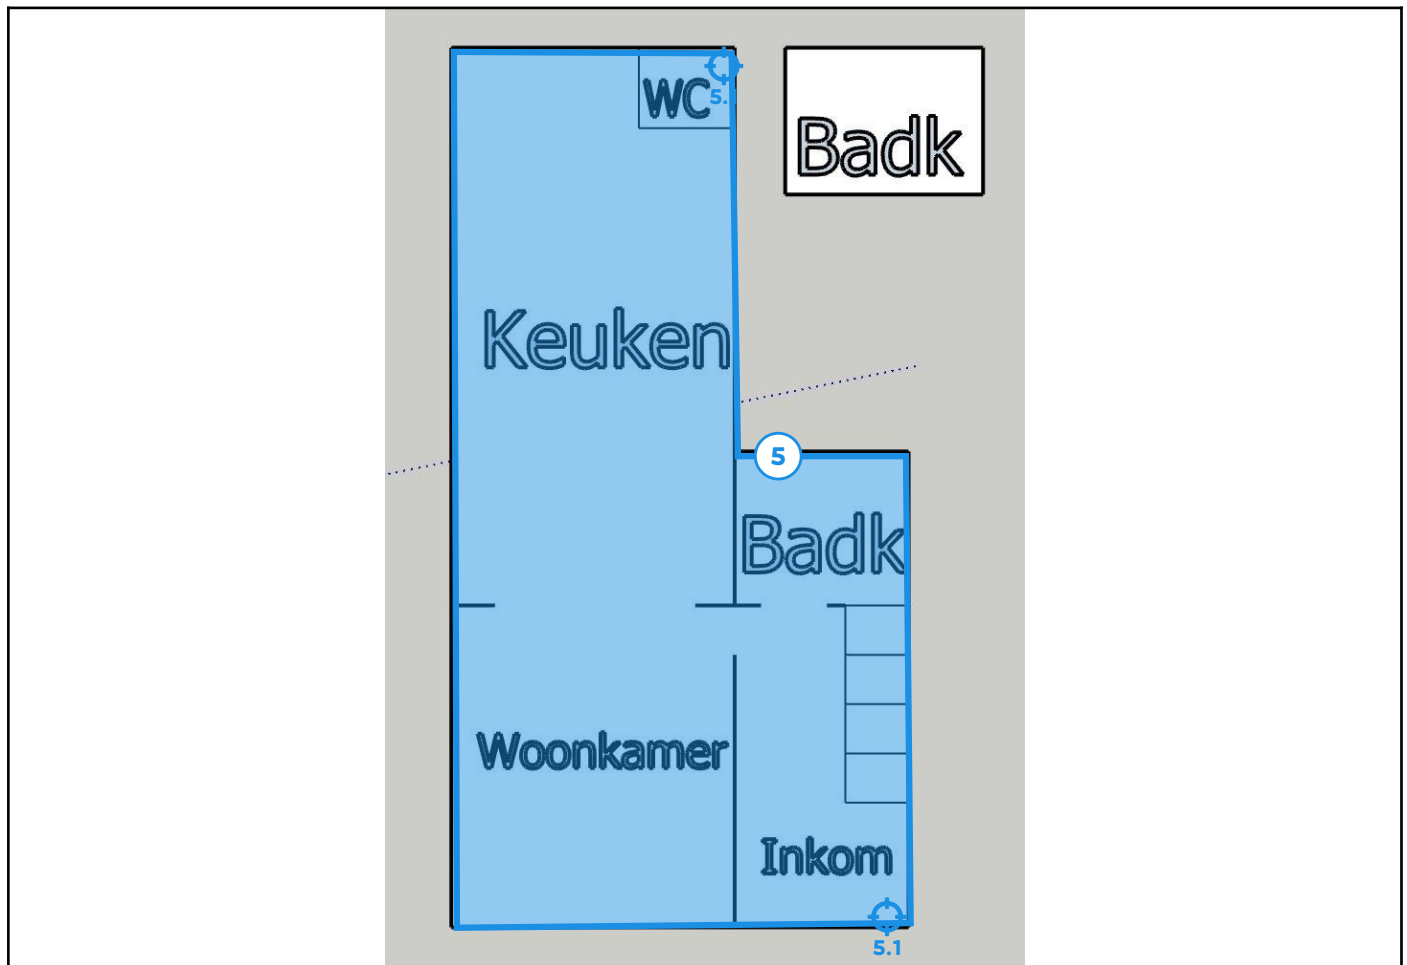
## Plan 1.5: gelijkvloers

| Beschrijving | Type | Actie |
|---|---|---|
| 5.1 Code: MM02 | Mengmonster | - |
