# Asbestinventarisatetest

Stenenmolenstraat 34, 9940 Evergem

Attestnummer : 20250714-000393.000

Uitgegeven op : 14.07.2025

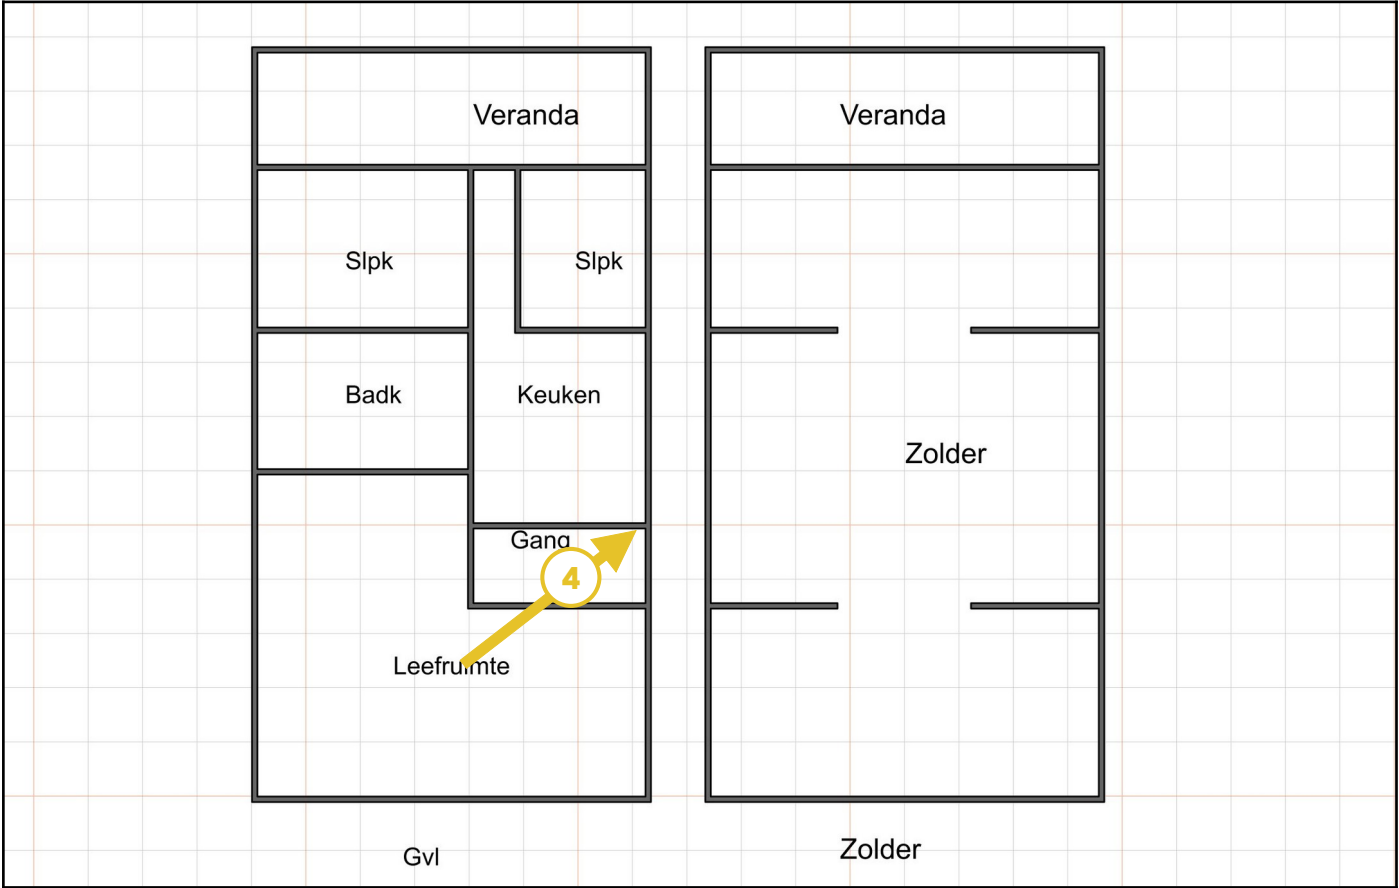
### Plan 1.3: Schema woning

| Beschrijving | Type | Actie |
|---|---|---|
| 4. Bakeliet electra in de gang | Asbestmateriaal | Zorgvuldig beheren |
