# Asbestinventarisat attest

Kleuterweg 45, 3550 Heusden-Zolder

Attestnummer : 20250827-000274.000

**Niet-asbestveilig**

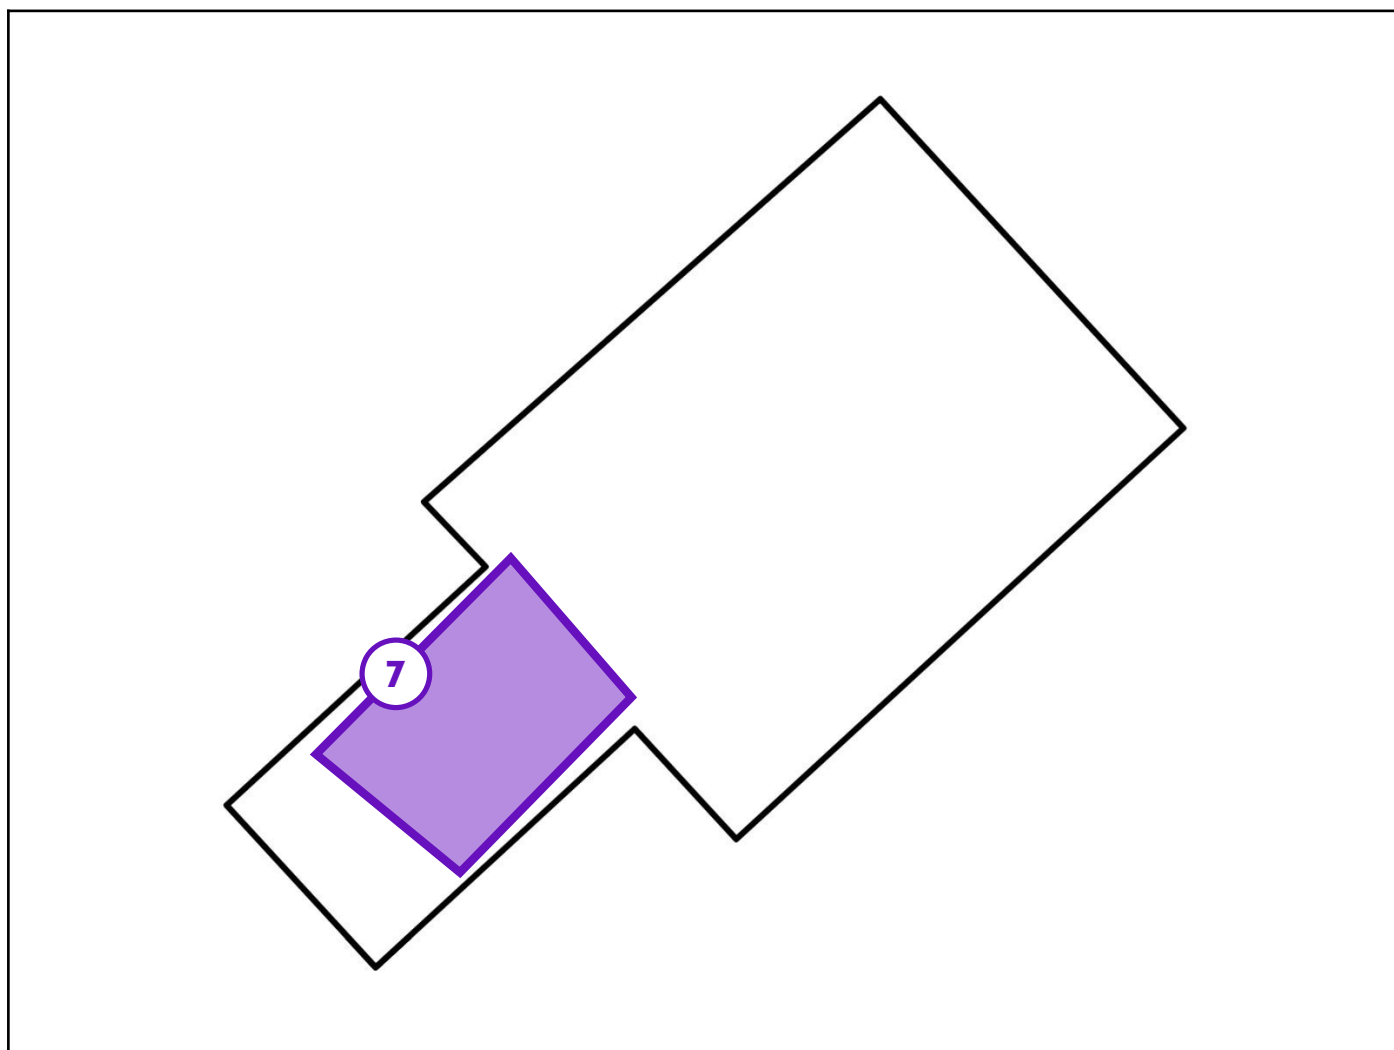
## Plan 1.2: Woning plan

| Beschrijving | Type | Actie |
|---|---|---|
| 7. Plat dak aanbouw | Advies | - |

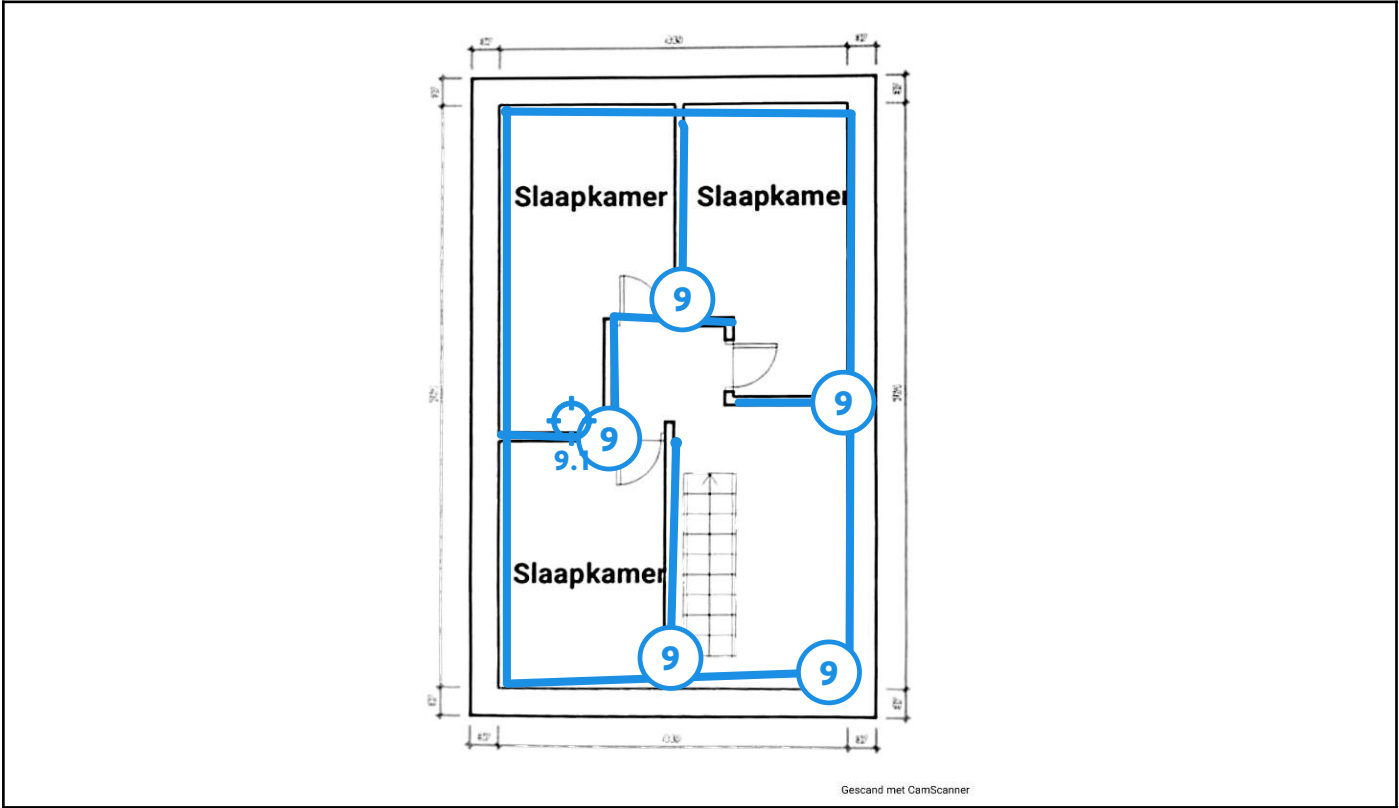
# Plan 1.5: Plan +1

| Beschrijving | Type | Actie |
|---|---|---|
| 9.1 Code: Msnr.1 Pleisterwerk wanden | Mengmonster | - |

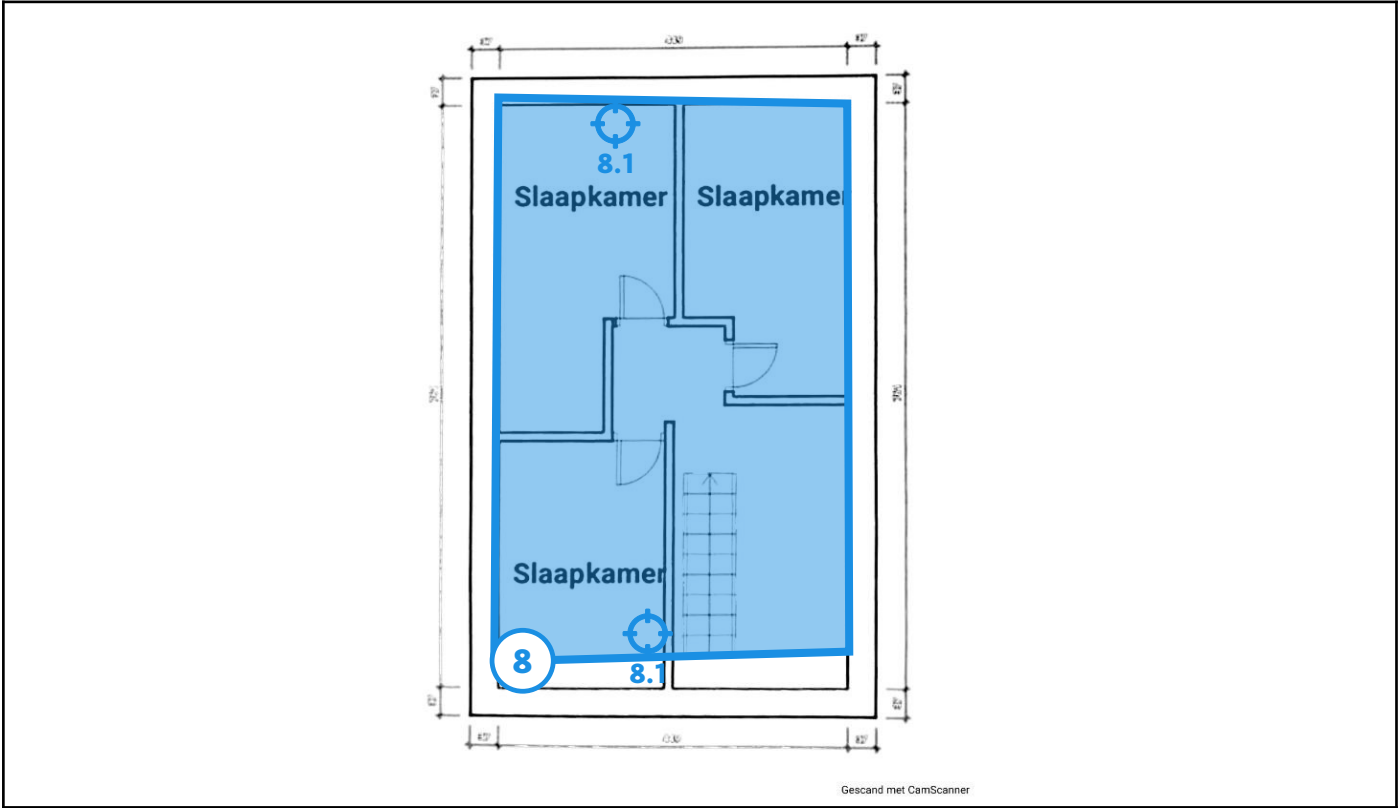
# Plan 1.6: Plan +1

| Beschrijving | Type | Actie |
|---|---|---|
| 8.1 Code: Msnr.2 Pleisterwerk plafond | Mengmonster | - |

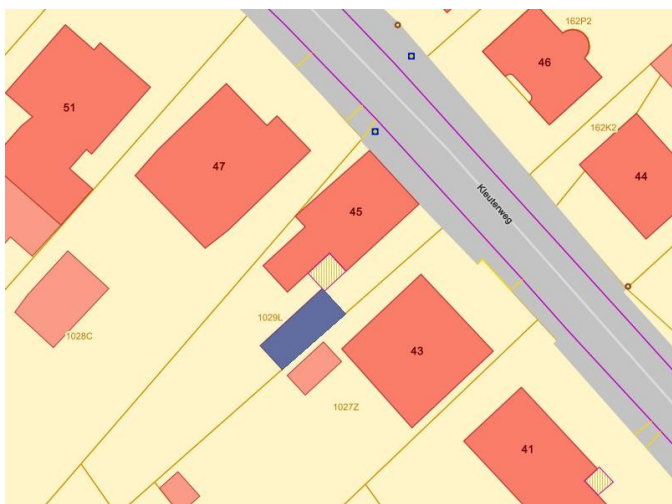
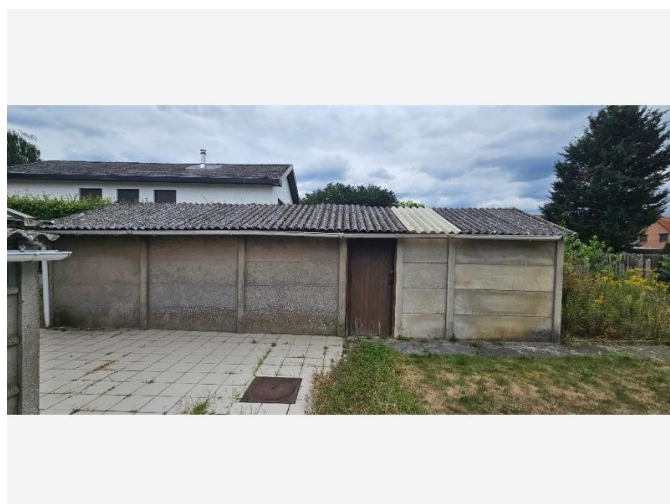
## Zone 3: Garage

- 1 Asbestmateriaal**
- 0 Beperkingen
- 0 Uitsluitingen
- 0 Roerende goederen
- 0 Puin, steenslag, (water)bodem
- 0 Adviezen
- 0 Geen asbest
