# Asbestinventarisatetest

Koning Albertlaan 22, 9990 Maldegem

Attestnummer : 20250821-000120.000

Uitgegeven op : 21.08.2025

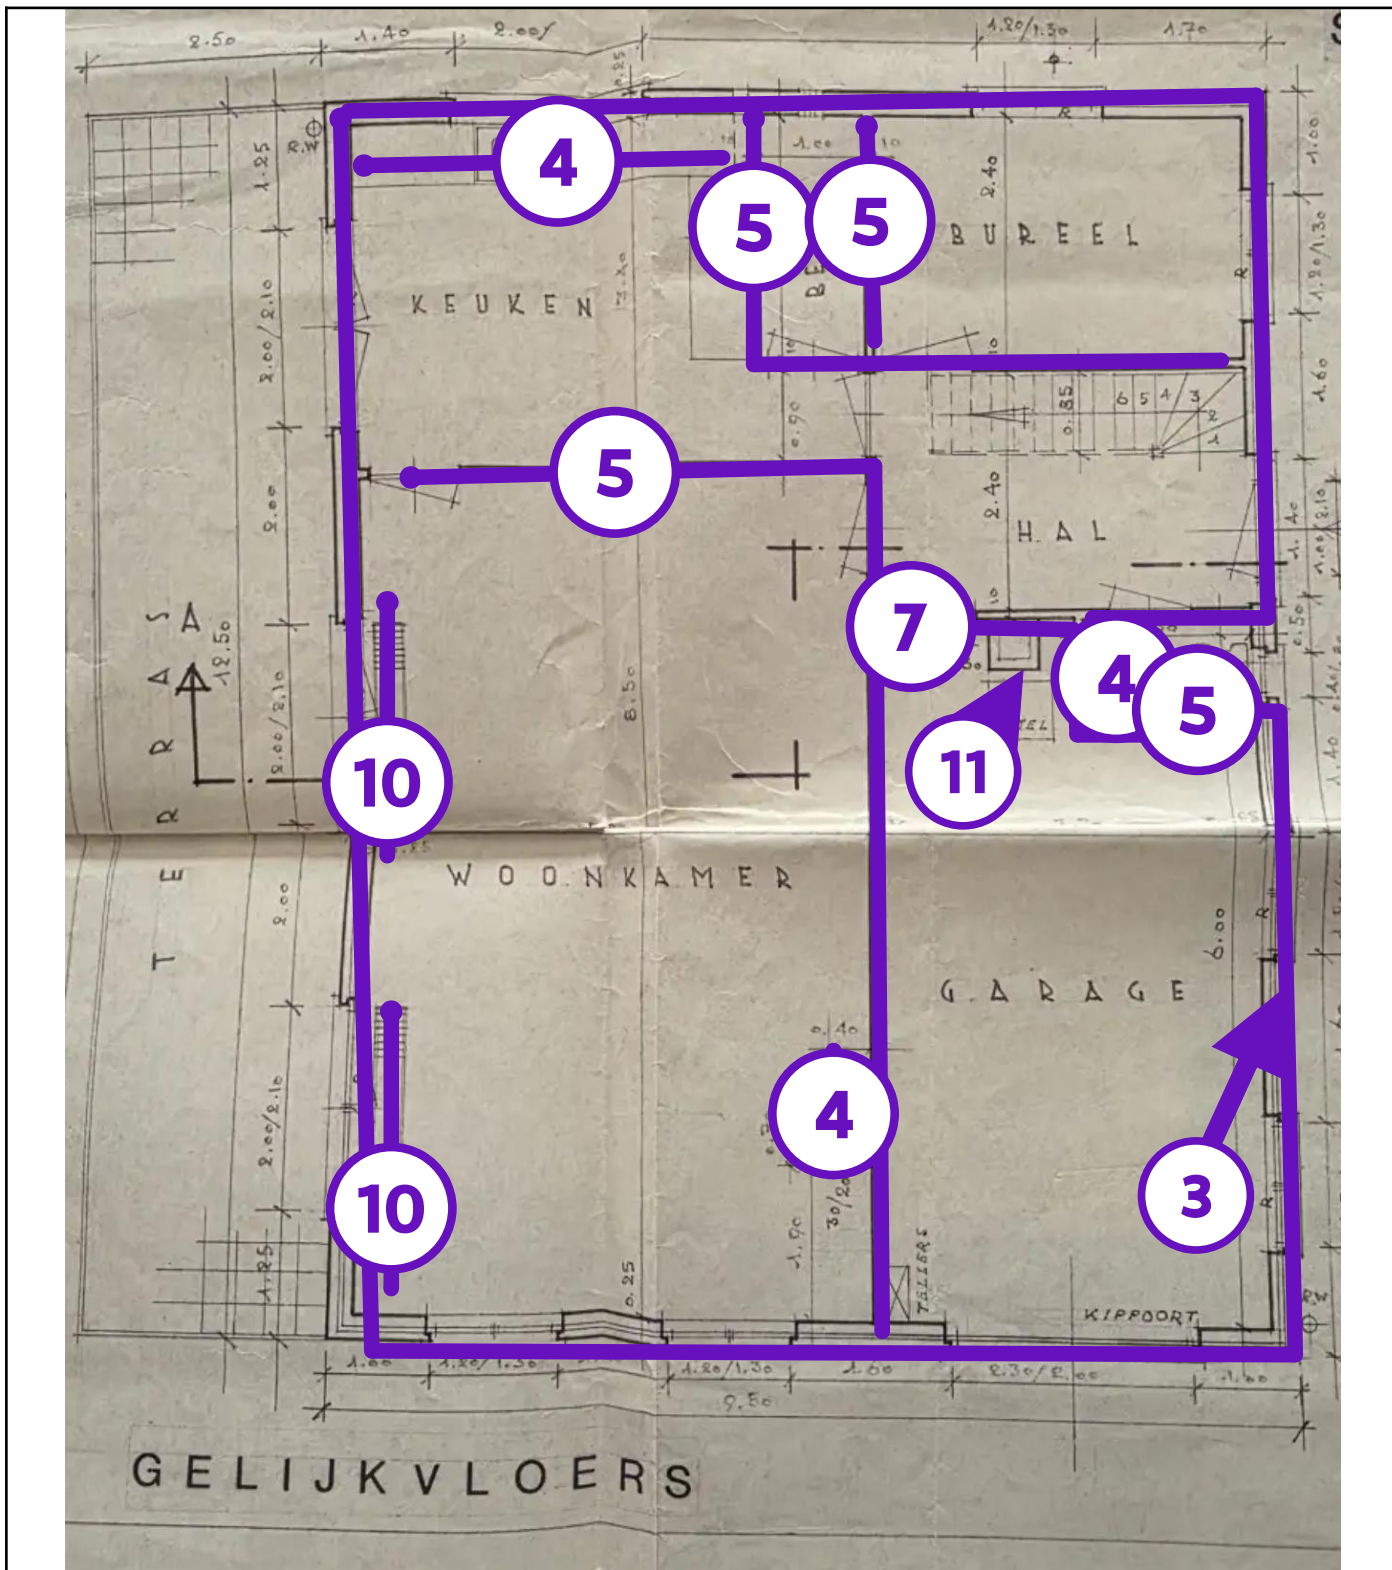
## Plan 1.4: niveau 0

Beschrijving	Type	Actie
3. Kruipkelder	Beperking	-

4. Gelijmde tegels	Advies	-
5. Voorzet wanden	Advies	-
7. Geen pleisterwerk aanwezig	Advies	-
10. Ingezonken verwarmingselement	Advies	-
11. Stookketel	Advies	-

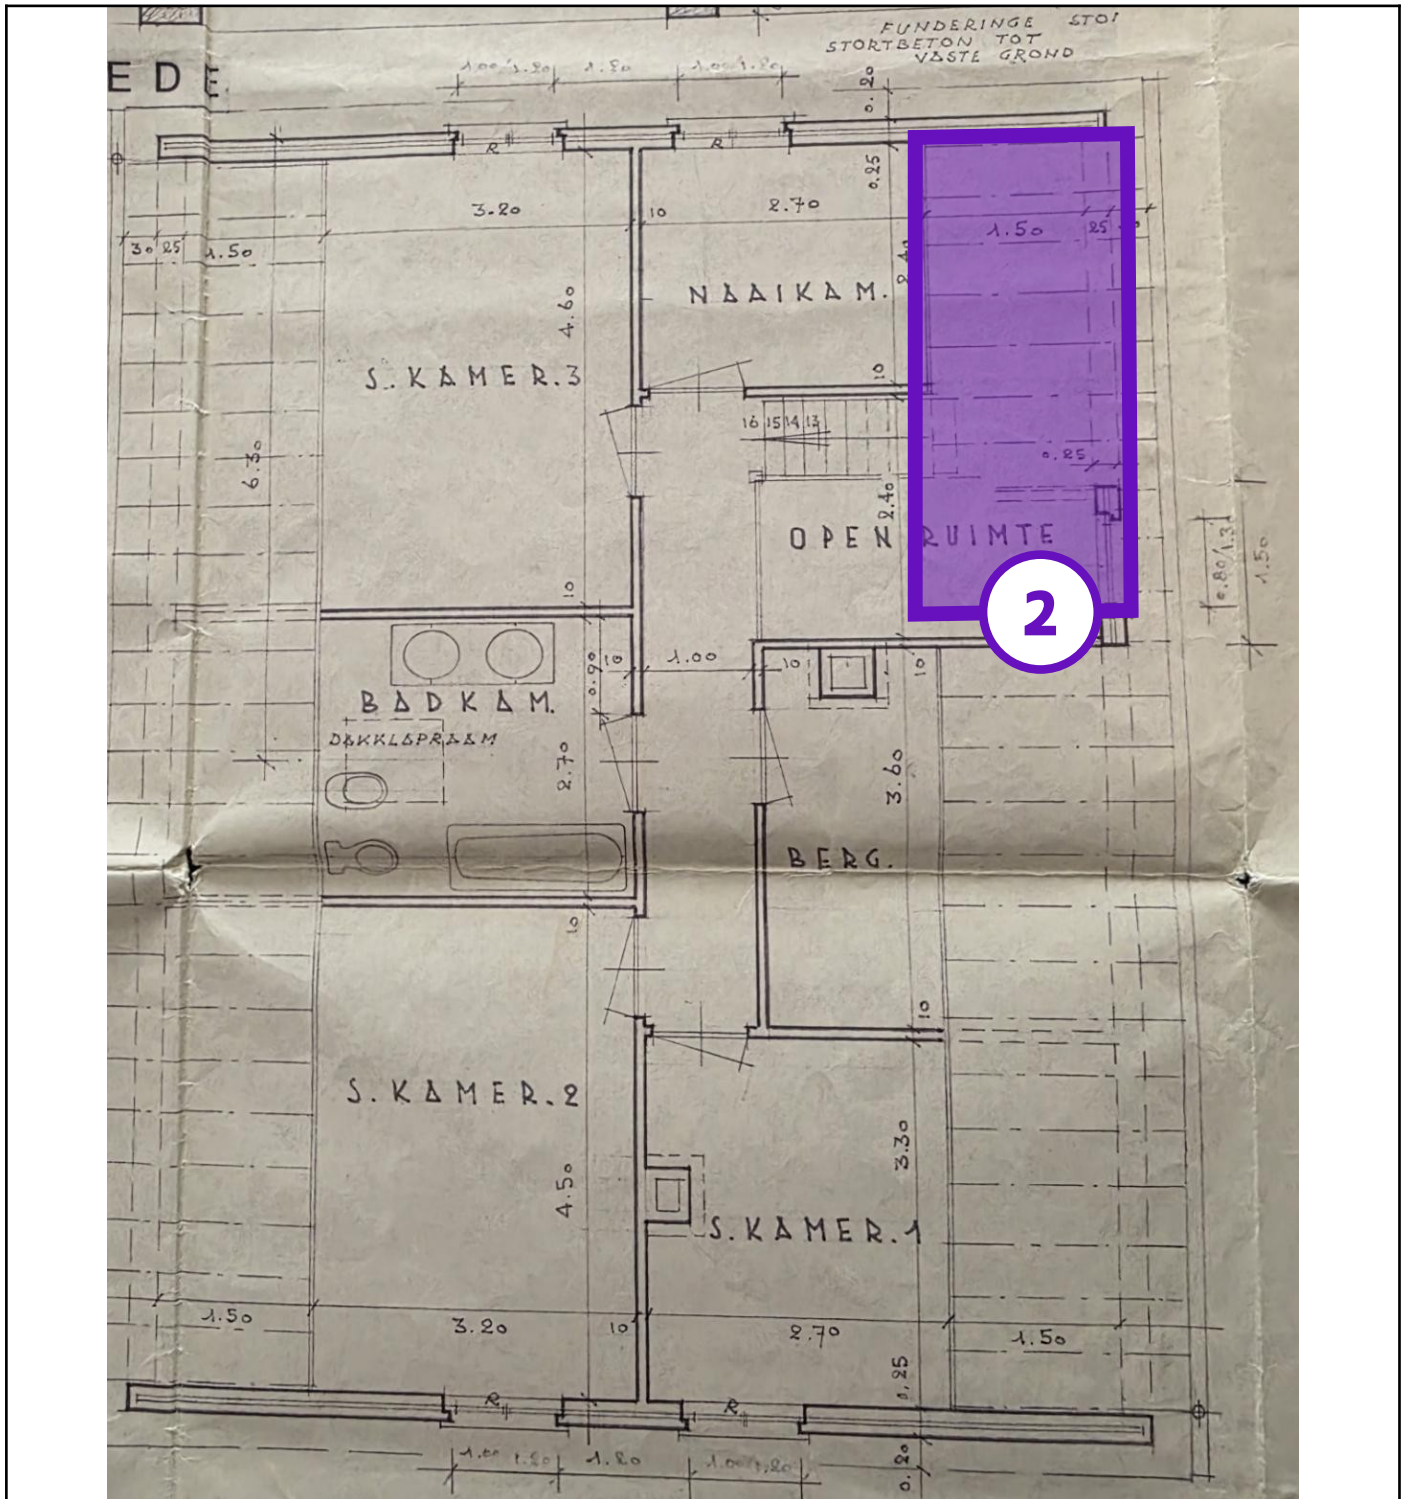
## Plan 1.6: niveau +1

Beschrijving	Type	Actie
2. Beperkte hoogte zolder	Beperking	-

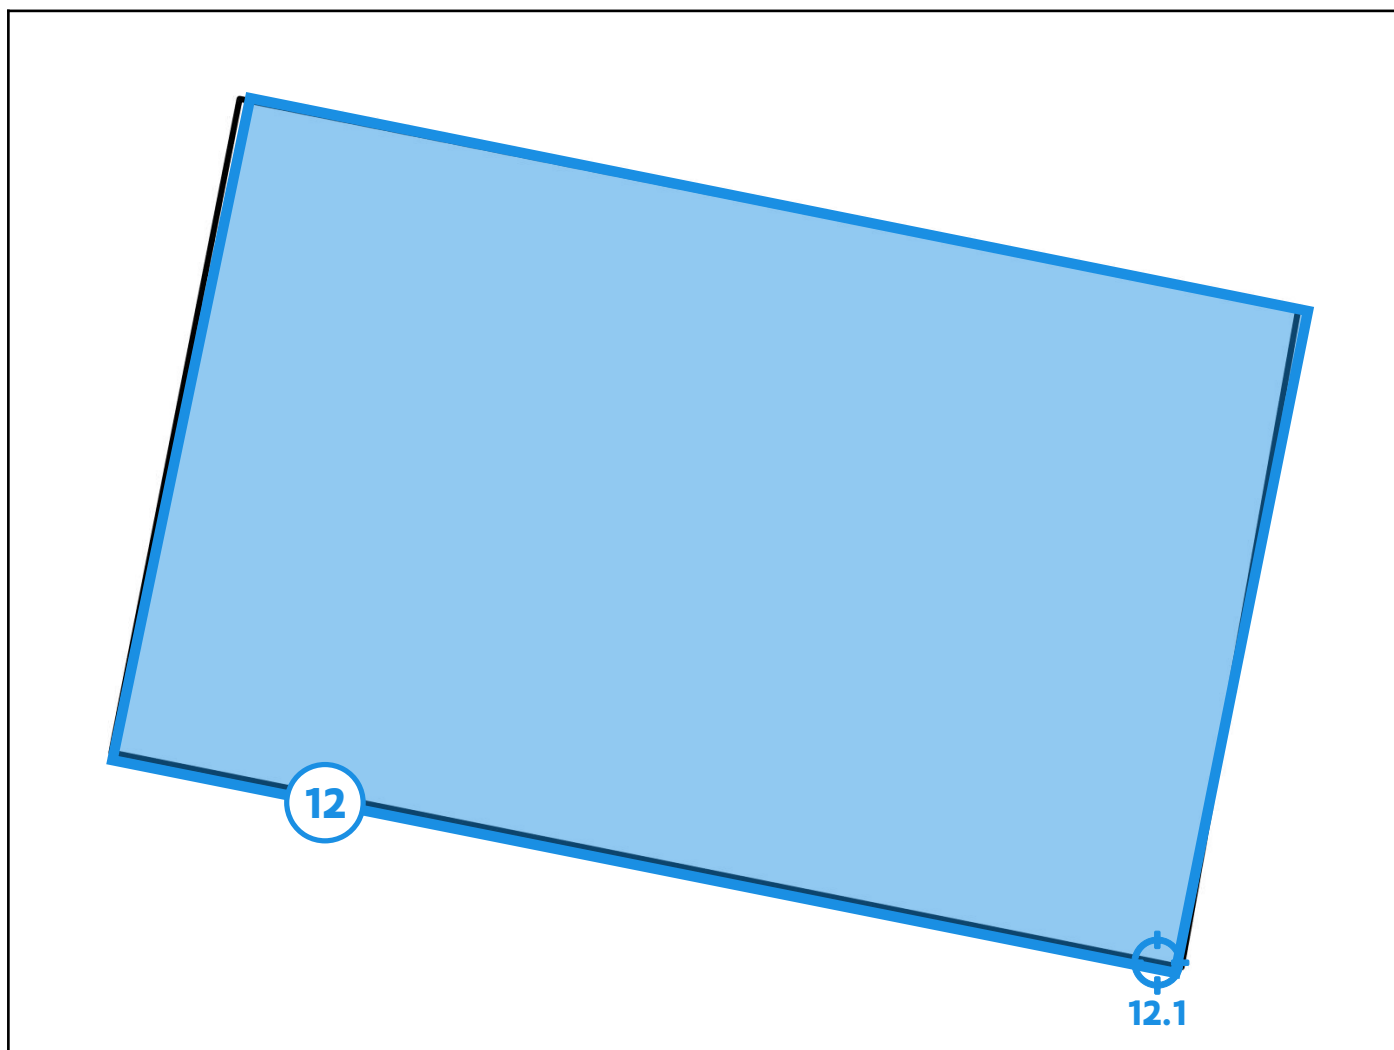
## Plan 2.1: Bijgebouw plan

Beschrijving	Type	Actie
12. Roofing met staalafname	Geen asbest	-
12.1 Code: roofing	Puntmonster	-
