# Asbestinventarisatattest

Paardeveldstraat 35, 9400 Ninove

Attestnummer : 20250513-000333.000

Uitgegeven op : 13.05.2025

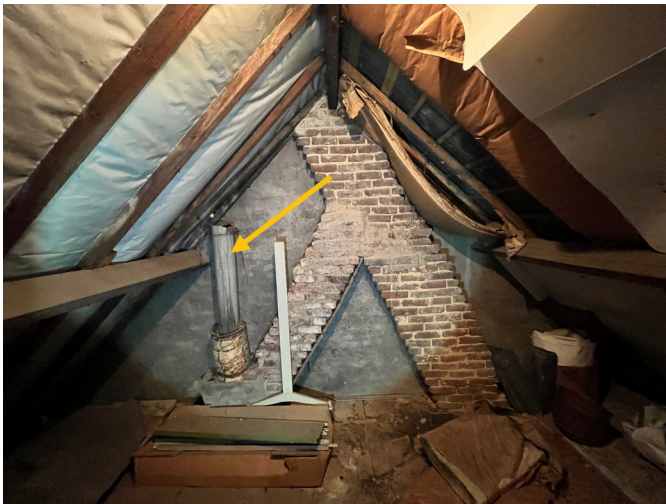
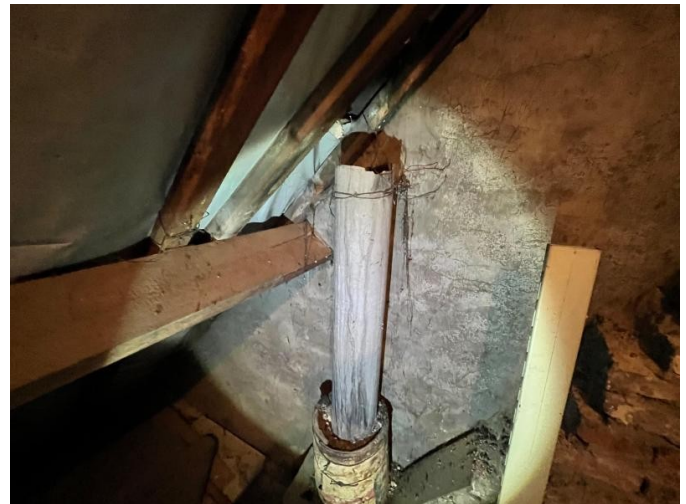
| Opmerking | Schouwhoed in een 'open systeem' wil zeggen dat er in het verlengde van deze schouwhoed een (open)haard, kachel is aangesloten of gebruikt wordt als ventilatie. De hoeveelheid is een schatting. |

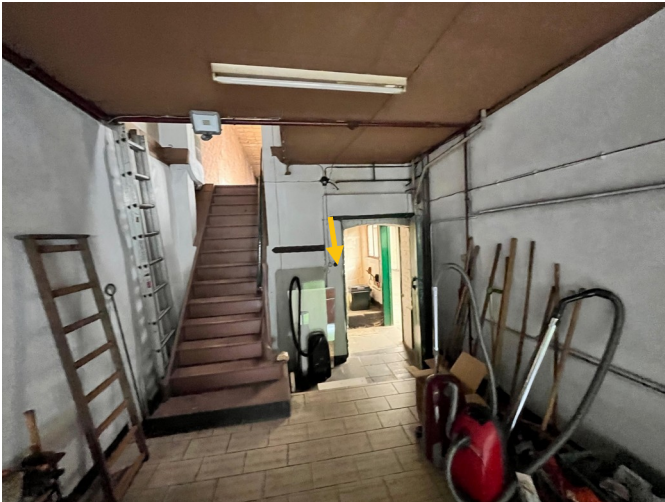
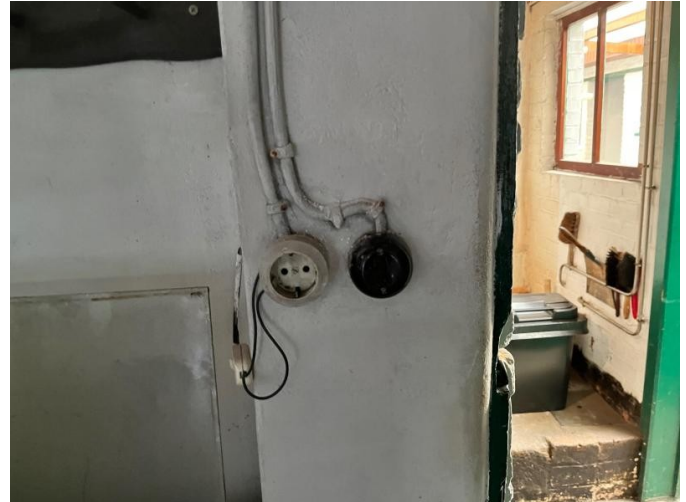
## Fiche 12: Bakeliet – Stopcontacten & schakelaars (binnen)

Asbestmateriaal

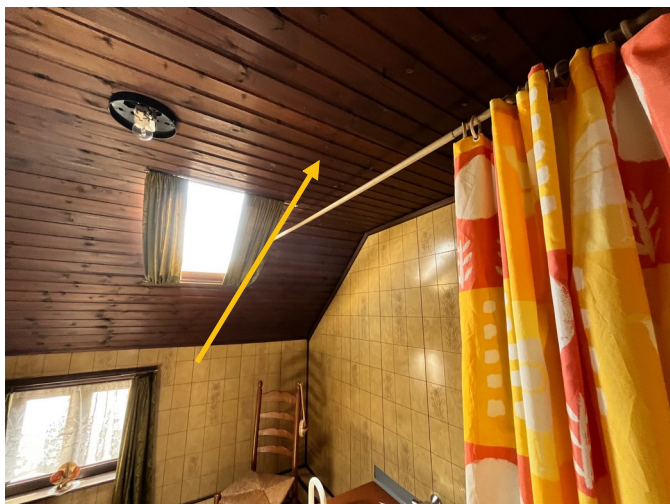
Vrije foto

Het plafond bestaat uit niet-asbestverdachte hout platen . Zonder destructie is het niet mogelijk om na te gaan of er asbestverdachte materialen aanwezig zijn achter de hout platen.

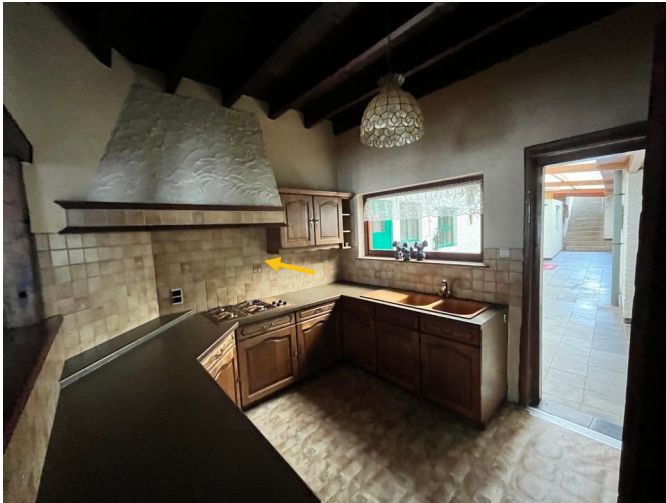
Vrije foto

Op moment van de inspectie kon niet worden nagegaan of de tegellijm achter de muurtegels/plinten asbestverdacht is. Bij renovatie of verwijdering van de tegels dient het materiaal te worden geanalyseerd voor de werken van start gaan.

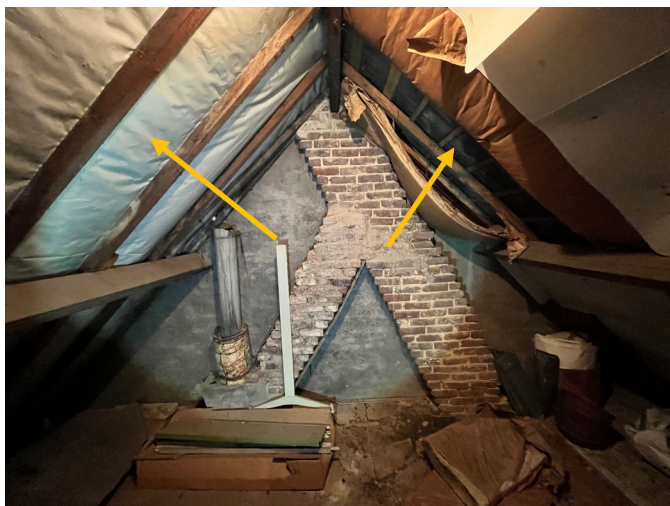
Vrije foto

Tijdens de inspectie kon het onderdak worden geïnspecteerd en werd er vastgesteld dat dit niet bestaat uit asbestverdacht materiaal. Dit werd steekproefgewijs vastgesteld op volgende plaats(en): Op zolder boven het huis is een stuk nieuw onderdak aanwezig, op de andere plaatsen is geen onderdak aanwezig.

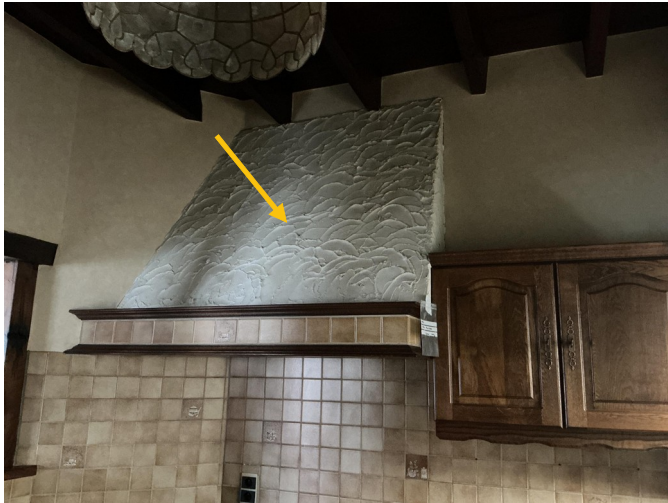
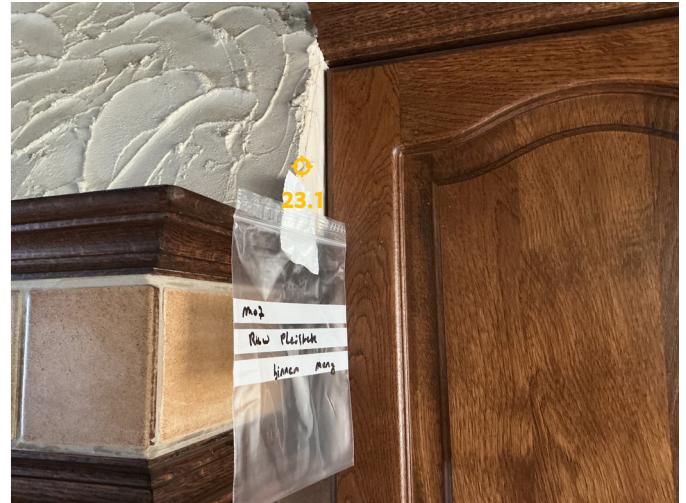
## Fiche 23: Ruw pleisterwerk binnenwand

### Conclusie

Geen asbest

| # | Type | Referentie | Resultaat |
|---|---|---|---|
| 23.1 | Mengmonster | M07 | Geen asbest |

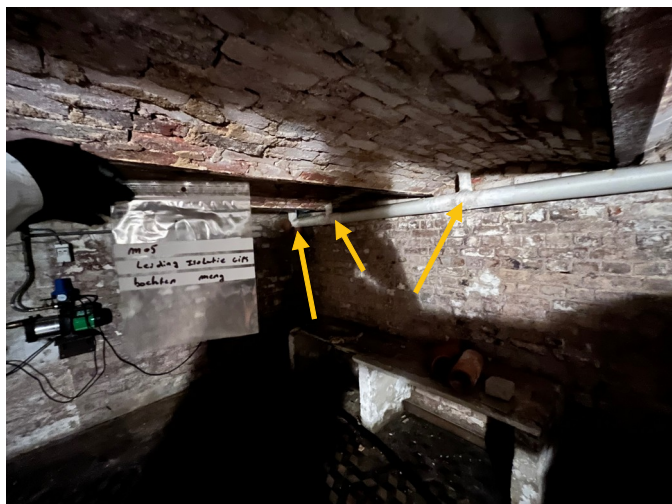
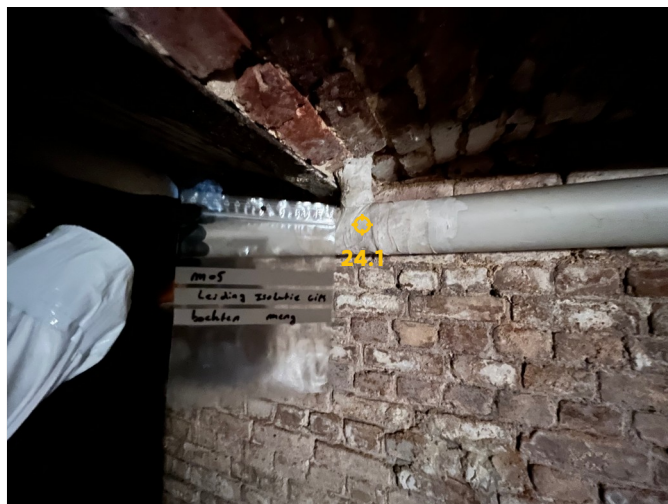
## Conclusie

Geen asbest

| # | Type | Referentie | Resultaat |
|---|---|---|---|
| 24.1 | Mengmonster | M05 | Geen asbest |

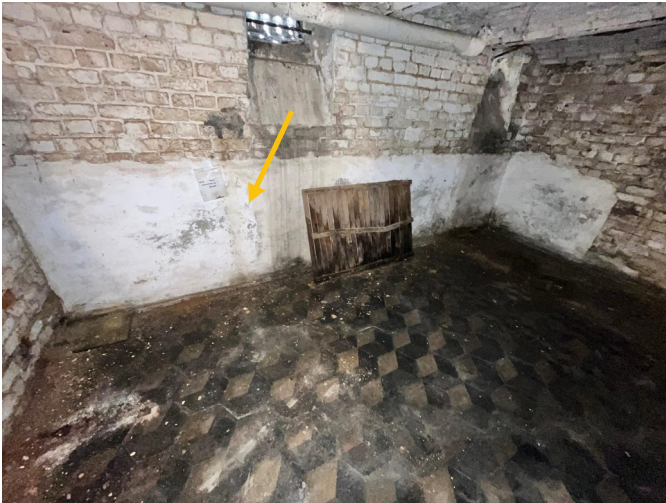
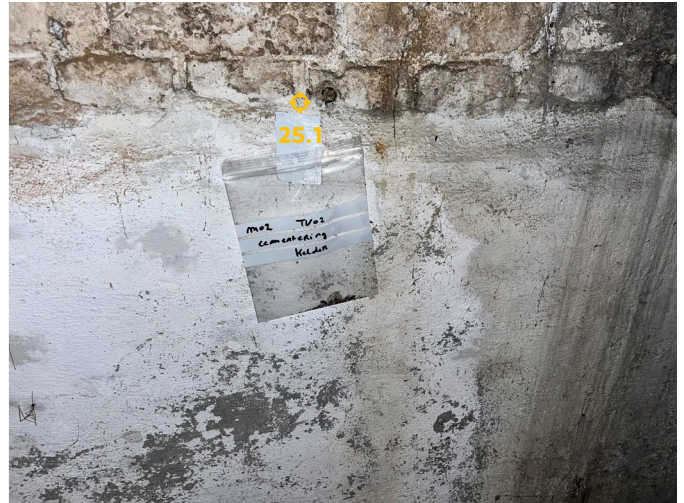
## Fiche 25: Cementering kelder

### Conclusie

Geen asbest

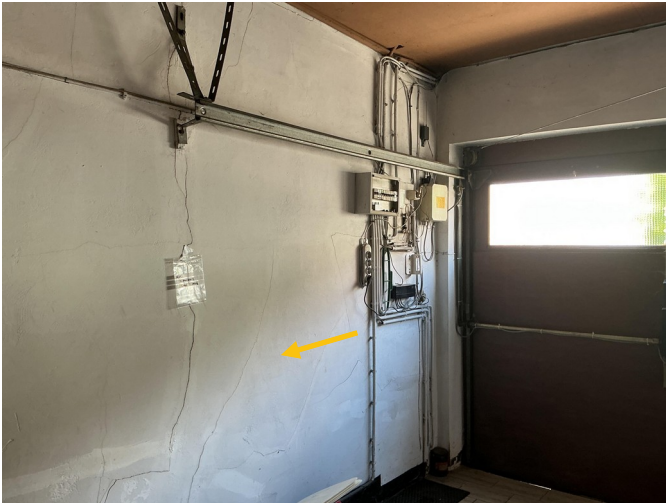
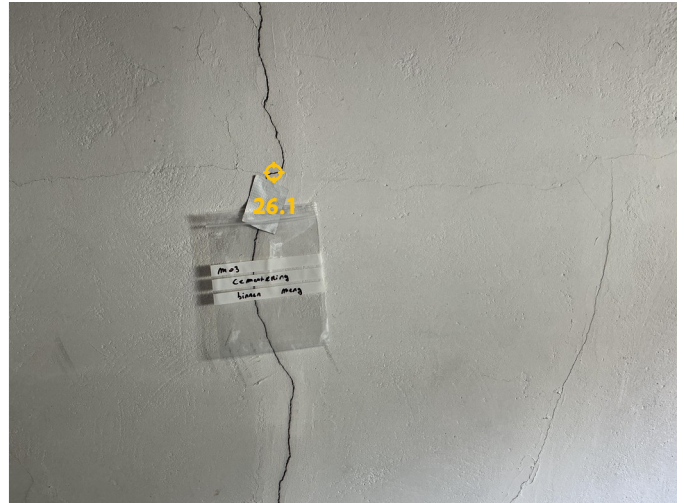
## Fiche 26: Cementering binnen

Geen asbest

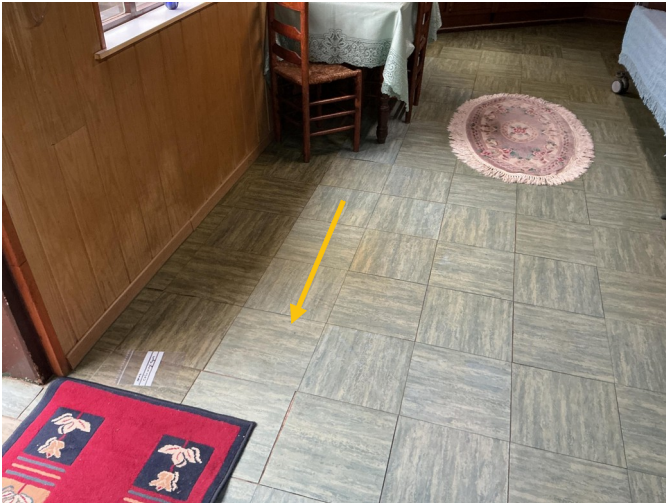
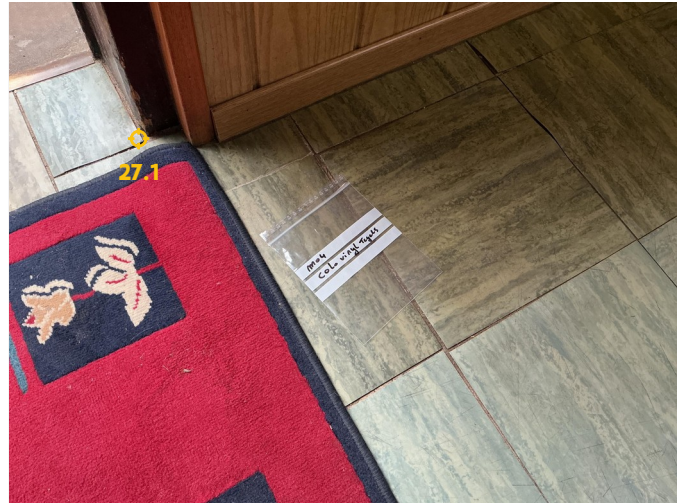
## Fiche 27: Colovinyltegels

Geen asbest

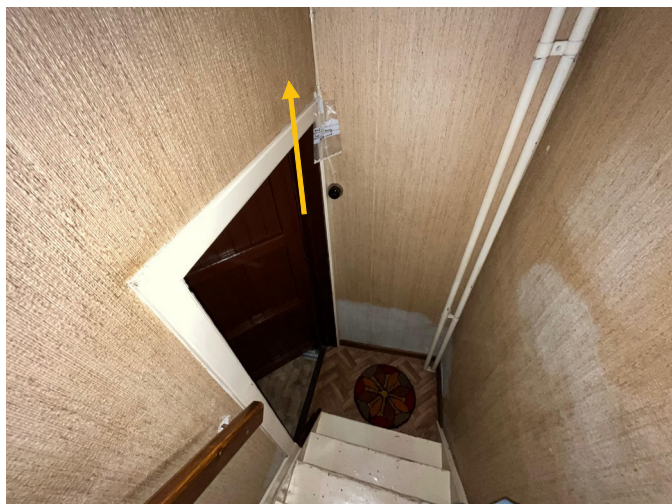
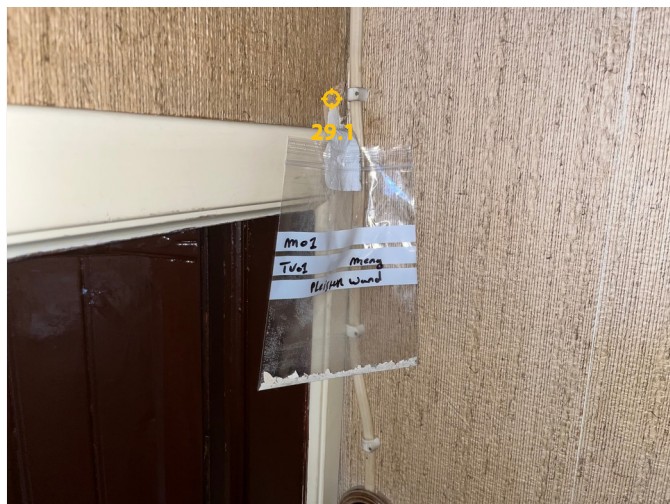
## Fiche 29: Pleisterwerk wanden

Geen asbest

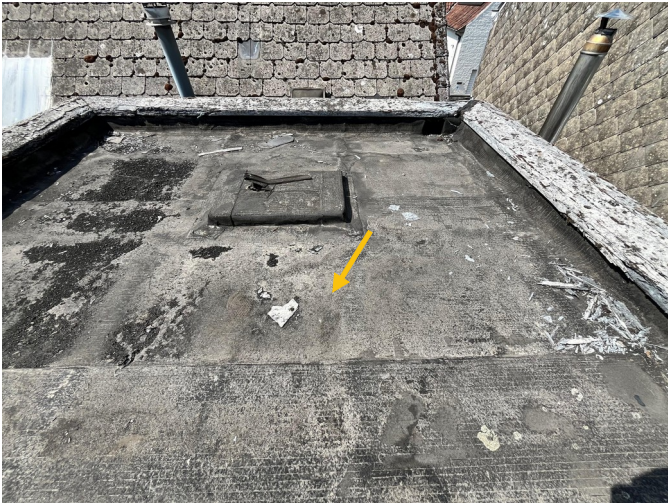
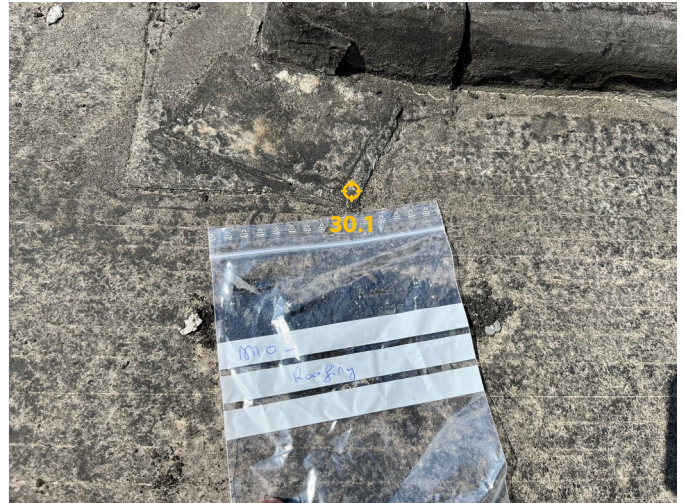
## Fiche 30: Dakbedekking - Roofing

Geen asbest

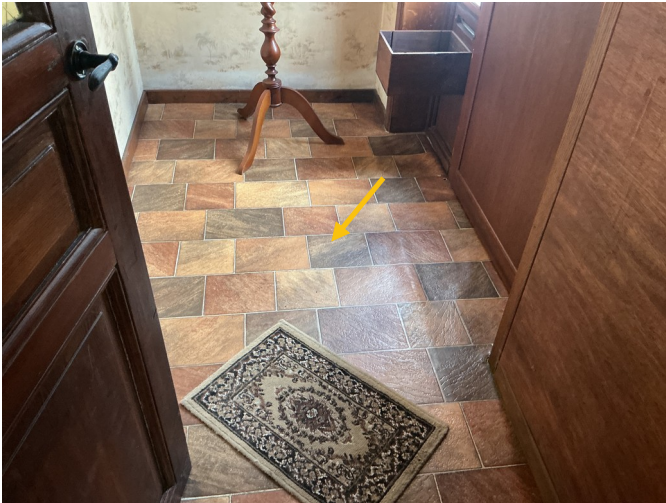
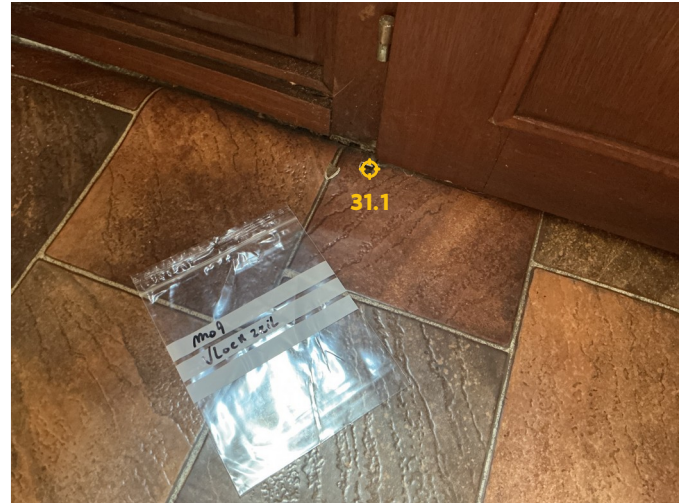
## Fiche 31: Vloerzeil met verdachte onderlaag

Geen asbest

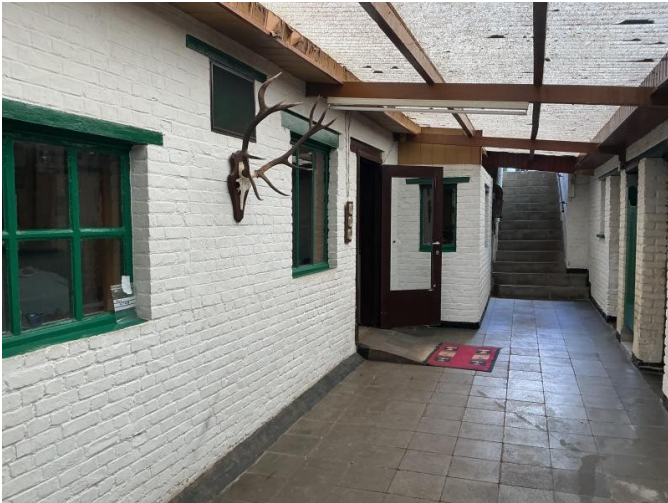
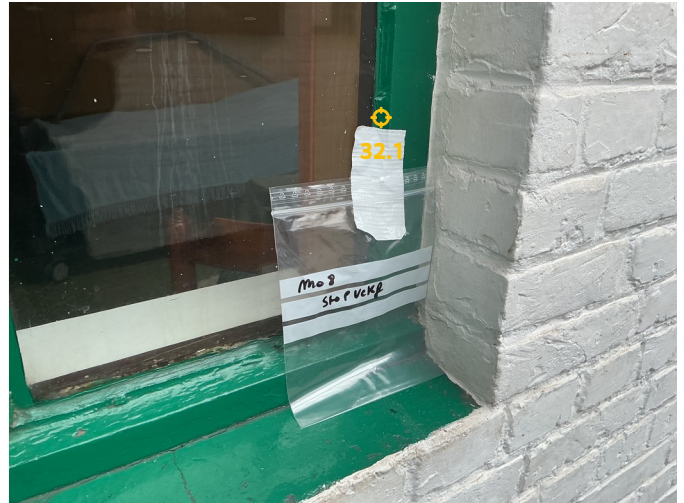
## Fiche 32: Stopverf

Geen asbest
