# Asbestinventarisatetest

Scheepelikestraat 12, 2400 Mol

Attestnummer : 20250902-000042.000

Uitgegeven op : 02.09.2025

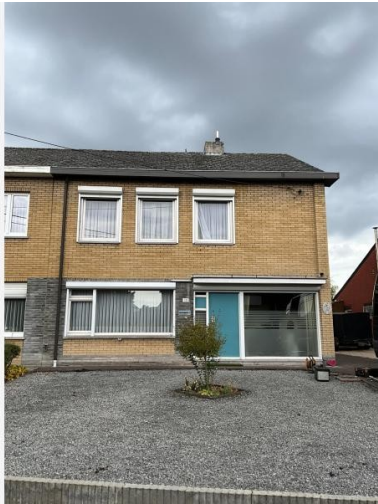
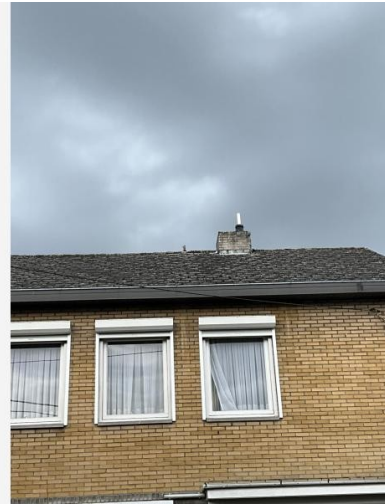
| Opmerking | De hoeveelheid is een schatting. |

- Eenvoudige handelingen: mag via doe-het-zelf of door werknemer(s) met opleidingsattest eenvoudige handelingen  
Deze toepassing kan door een aannemer die over een opleidingsattest eenvoudige handelingen beschikt of door een particulier (doe-het-zelf), verwijderd worden indien er geen verhoogd risico op vrijgave van asbestvezels (max. concentratie 0,01 vezels/cm<sup>3</sup> - CODEX Art. VI.3-54) ontstaat en de toepassing voorafgaand wordt gefixeerd/bevochtigd; de individuele elementen zonder machinale werktuigen (boormachine, slijpschijf, hogedrukreiniger,...) en zonder breken of gooien een voor een losgemaakt worden; en ten slotte dubbel en luchtdicht verpakt weggevoerd worden naar een erkend afvalpunt (recyclagepark).

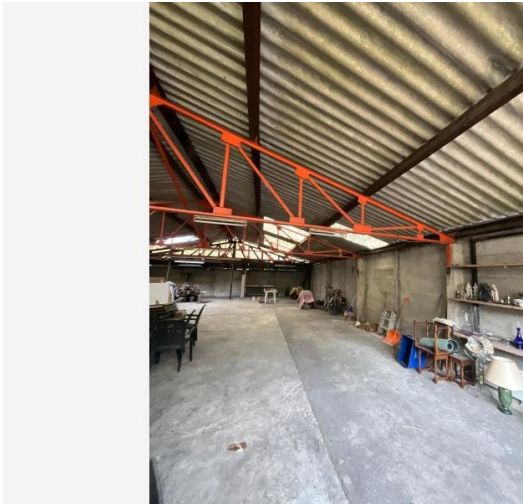
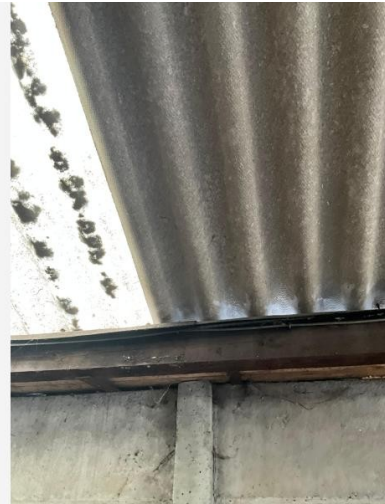
| Opmerking | De hoeveelheid is een schatting en kan afwijken van de werkelijke toestand. |

- Eenvoudige handelingen: mag via doe-het-zelf of door werknemer(s) met opleidingsattest eenvoudige handelingen  
Deze toepassing kan door een aannemer die over een opleidingsattest eenvoudige handelingen beschikt of door een particulier (doe-het-zelf), verwijderd worden indien er geen verhoogd risico op vrijgave van asbestvezels (max. concentratie 0,01 vezels/cm<sup>3</sup> - CODEX Art. VI.3-54) ontstaat en de toepassing voorafgaand wordt gefixeerd/bevochtigd; de individuele elementen zonder machinale werktuigen (boormachine, slijpschijf, hogedrukreiniger,...) en zonder breken of gooien een voor een losgemaakt worden; en ten slotte dubbel en luchtdicht verpakt weggevoerd worden naar een erkend afvalpunt (recyclagepark).

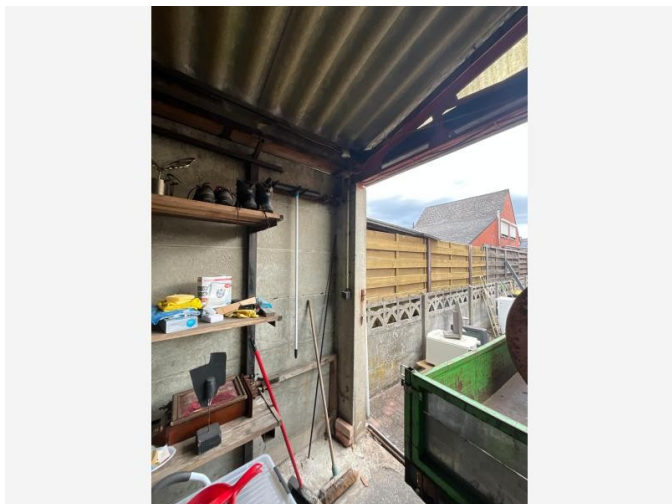
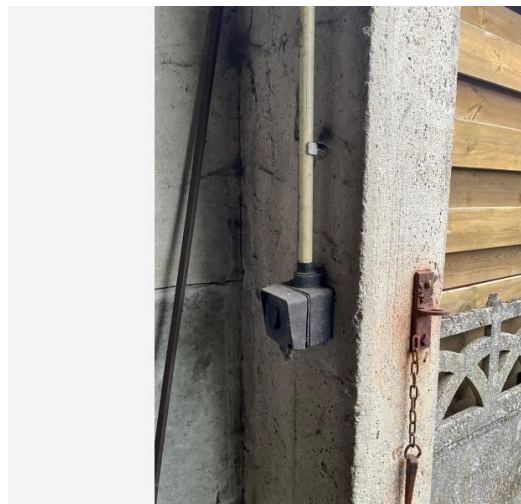
| Opmerking | De hoeveelheid is een schatting en kan afwijken van de werkelijke toestand. |

- Eenvoudige handelingen: mag via doe-het-zelf of door werknemer(s) met opleidingsattest eenvoudige handelingen  
Deze toepassing kan door een aannemer die over een opleidingsattest eenvoudige handelingen beschikt of door een particulier (doe-het-zelf), verwijderd worden indien er geen verhoogd risico op vrijgave van asbestvezels (max. concentratie 0,01 vezels/cm<sup>3</sup> - CODEX Art. VI.3-54) ontstaat en de toepassing voorafgaand wordt gefixeerd/bevochtigd; de individuele elementen zonder machinale werktuigen (boormachine, slijpschijf, hogedrukreiniger,...) en zonder breken of gooien een voor een losgemaakt worden; en ten slotte dubbel en luchtdicht verpakt weggevoerd worden naar een erkend afvalpunt (recyclagepark).

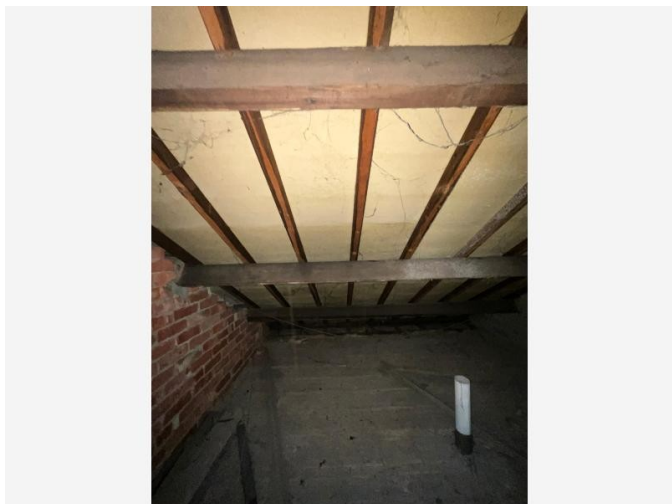
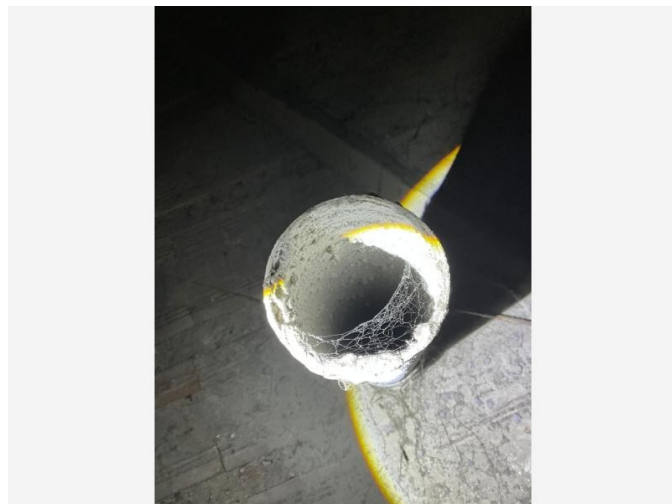
| Opmerking | De hoeveelheid is een schatting. |

- Eenvoudige handelingen: mag via doe-het-zelf of door werknemer(s) met opleidingsattest eenvoudige handelingen  
Deze toepassing kan door een aannemer die over een opleidingsattest eenvoudige handelingen beschikt of door een particulier (doe-het-zelf), verwijderd worden indien er geen verhoogd risico op vrijgave van asbestvezels (max. concentratie 0,01 vezels/cm<sup>3</sup> - CODEX Art. VI.3-54) ontstaat en de toepassing voorafgaand wordt gefixeerd/bevochtigd; de individuele elementen zonder machinale werktuigen (boormachine, slijpschijf, hogedrukreiniger,...) en zonder breken of gooien een voor een losgemaakt worden; en ten slotte dubbel en luchtdicht verpakt weggevoerd worden naar een erkend afvalpunt (recyclagepark).

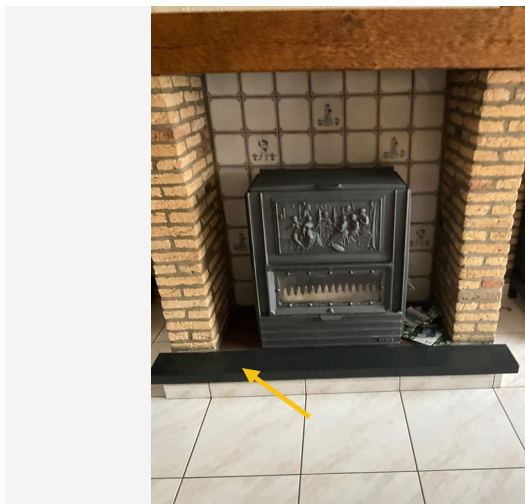
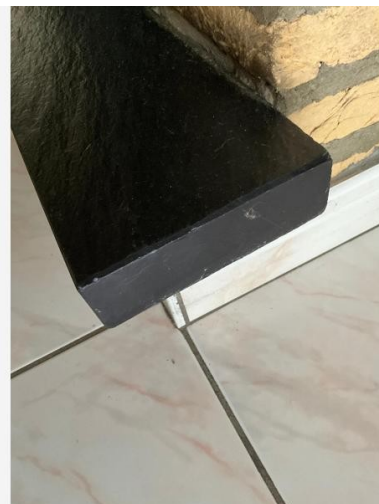
| Opmerking | De precieze lengte is onbekend |

- Eenvoudige handelingen: mag via doe-het-zelf of door werknemer(s) met opleidingsattest eenvoudige handelingen  
Deze toepassing kan door een aannemer die over een opleidingsattest eenvoudige handelingen beschikt of door een particulier (doe-het-zelf), verwijderd worden indien er geen verhoogd risico op vrijgave van asbestvezels (max. concentratie 0,01 vezels/cm<sup>3</sup> - CODEX Art. VI.3-54) ontstaat en de toepassing voorafgaand wordt gefixeerd/bevochtigd; de individuele elementen zonder machinale werktuigen (boormachine, slijpschijf, hogedrukreiniger,...) en zonder breken of gooien een voor een losgemaakt worden; en ten slotte dubbel en luchtdicht verpakt weggevoerd worden naar een erkend afvalpunt (recyclagepark).

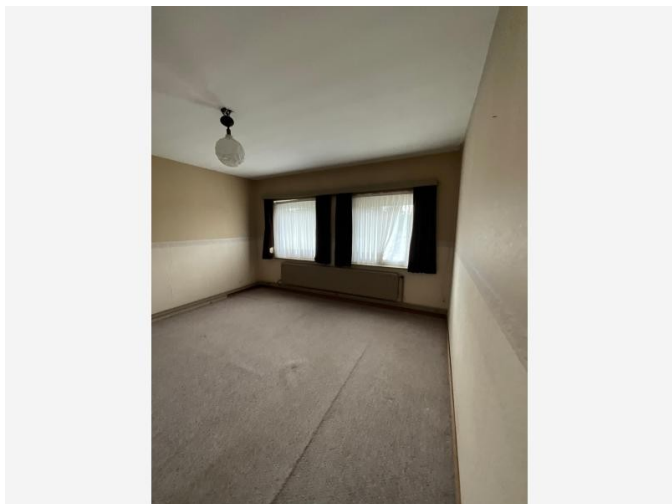
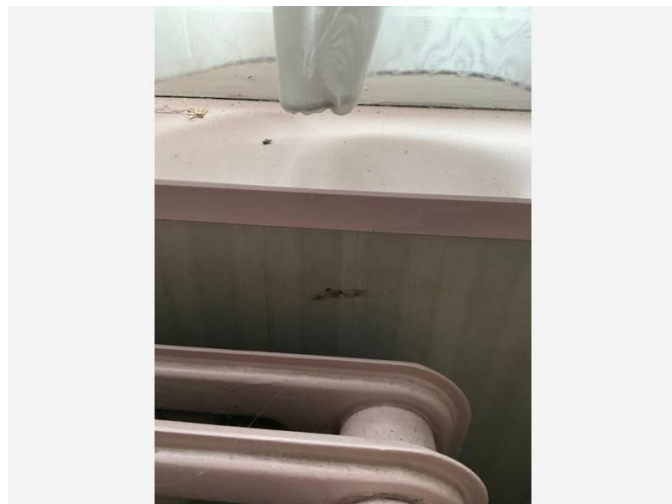
| Opmerking | De hoeveelheid is een schatting en kan afwijken van de werkelijke toestand. |

- Eenvoudige handelingen: mag via doe-het-zelf of door werknemer(s) met opleidingsattest eenvoudige handelingen  
Deze toepassing kan door een aannemer die over een opleidingsattest eenvoudige handelingen beschikt of door een particulier (doe-het-zelf), verwijderd worden indien er geen verhoogd risico op vrijgave van asbestvezels (max. concentratie 0,01 vezels/cm<sup>3</sup> - CODEX Art. VI.3-54) ontstaat en de toepassing voorafgaand wordt gefixeerd/bevochtigd; de individuele elementen zonder machinale werktuigen (boormachine, slijpschijf, hogedrukreiniger,...) en zonder breken of gooien een voor een losgemaakt worden; en ten slotte dubbel en luchtdicht verpakt weggevoerd worden naar een erkend afvalpunt (recyclagepark).

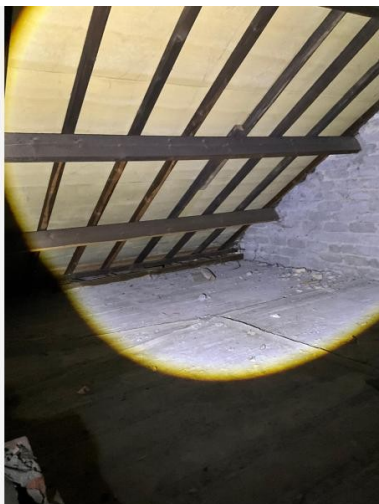
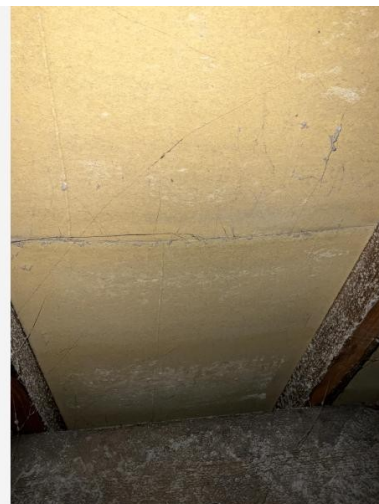
| Opmerking | De hoeveelheid is een schatting en kan afwijken van de werkelijke toestand. |

- Eenvoudige handelingen: mag via doe-het-zelf of door werknemer(s) met opleidingsattest eenvoudige handelingen  
Deze toepassing kan door een aannemer die over een opleidingsattest eenvoudige handelingen beschikt of door een particulier (doe-het-zelf), verwijderd worden indien er geen verhoogd risico op vrijgave van asbestvezels (max. concentratie 0,01 vezels/cm<sup>3</sup> - CODEX Art. VI.3-54) ontstaat en de toepassing voorafgaand wordt gefixeerd/bevochtigd; de individuele elementen zonder machinale werktuigen (boormachine, slijpschijf, hogedrukreiniger,...) en zonder breken of gooien een voor een losgemaakt worden; en ten slotte dubbel en luchtdicht verpakt weggevoerd worden naar een erkend afvalpunt (recyclagepark).

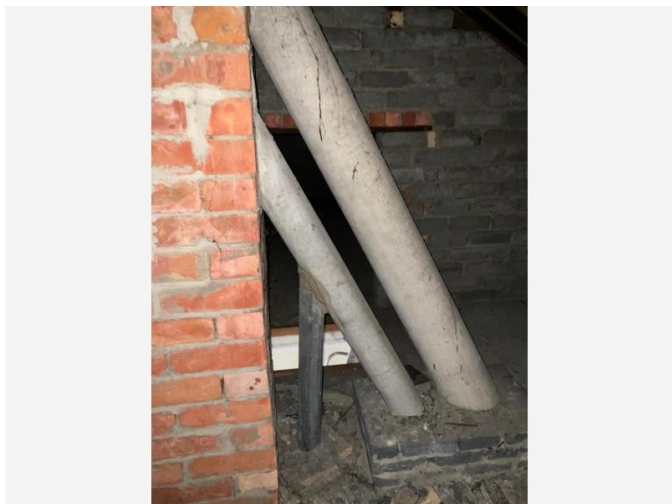
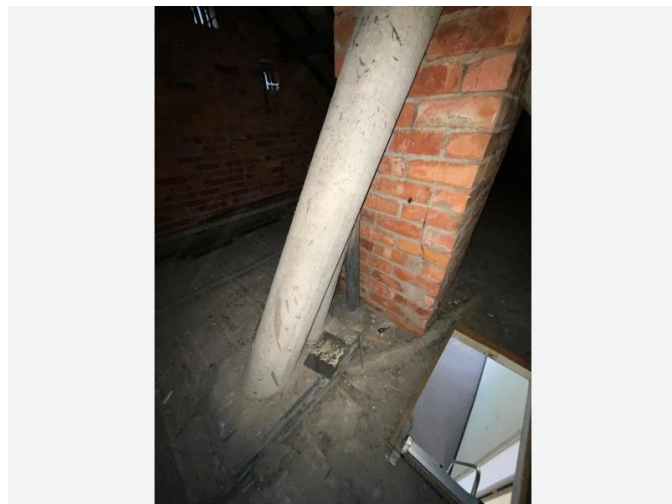
| Opmerking | De hoeveelheid is een schatting en kan afwijken van de werkelijke toestand. |

- Eenvoudige handelingen: mag via doe-het-zelf of door werknemer(s) met opleidingsattest eenvoudige handelingen  
Deze toepassing kan door een aannemer die over een opleidingsattest eenvoudige handelingen beschikt of door een particulier (doe-het-zelf), verwijderd worden indien er geen verhoogd risico op vrijgave van asbestvezels (max. concentratie 0,01 vezels/cm<sup>3</sup> - CODEX Art. VI.3-54) ontstaat en de toepassing voorafgaand wordt gefixeerd/bevochtigd; de individuele elementen zonder machinale werktuigen (boormachine, slijpschijf, hogedrukreiniger,...) en zonder breken of gooien een voor een losgemaakt worden; en ten slotte dubbel en luchtdicht verpakt weggevoerd worden naar een erkend afvalpunt (recyclagepark).

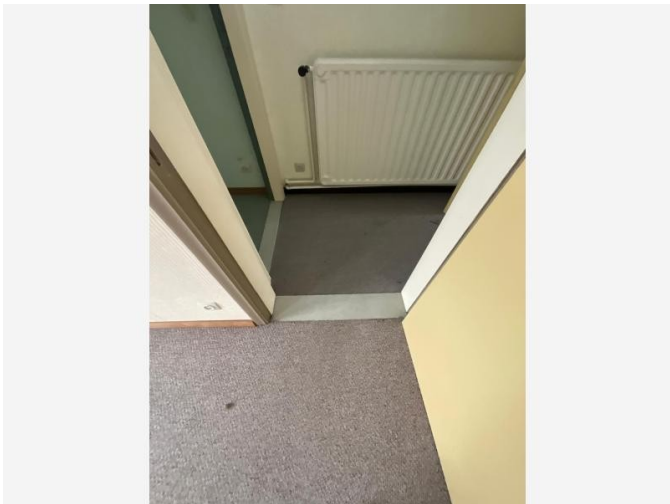
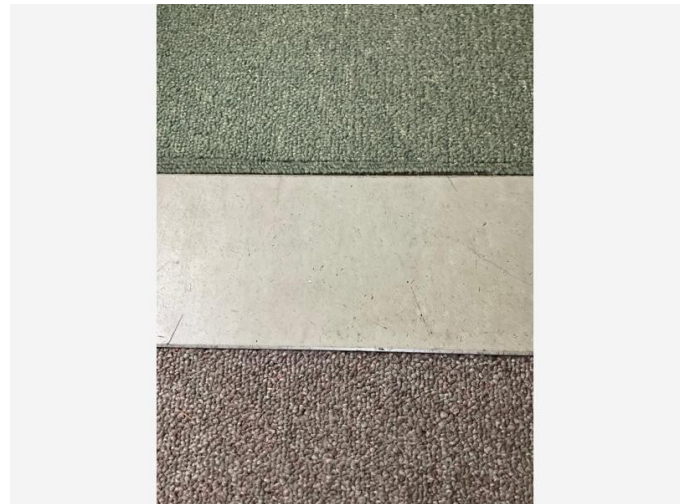
| Opmerking | De precieze lengte kan afwijken. |

- Eenvoudige handelingen: mag via doe-het-zelf of door werknemer(s) met opleidingsattest eenvoudige handelingen  
Deze toepassing kan door een aannemer die over een opleidingsattest eenvoudige handelingen beschikt of door een particulier (doe-het-zelf), verwijderd worden indien er geen verhoogd risico op vrijgave van asbestvezels (max. concentratie 0,01 vezels/cm<sup>3</sup> - CODEX Art. VI.3-54) ontstaat en de toepassing voorafgaand wordt gefixeerd/bevochtigd; de individuele elementen zonder machinale werktuigen (boormachine, slijpschijf, hogedrukreiniger,...) en zonder breken of gooien een voor een losgemaakt worden; en ten slotte dubbel en luchtdicht verpakt weggevoerd worden naar een erkend afvalpunt (recyclagepark).

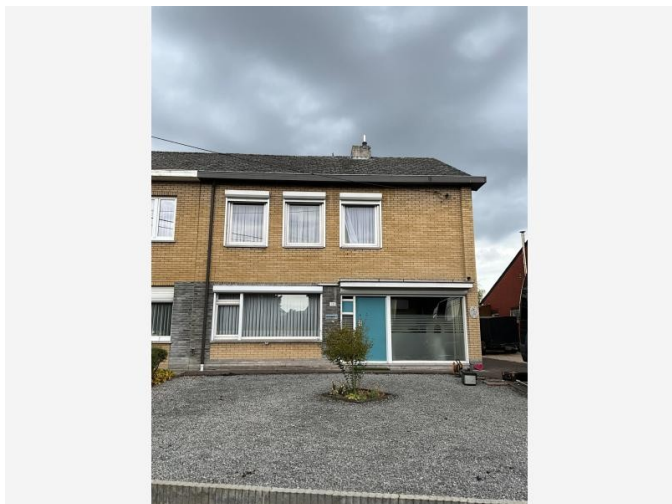
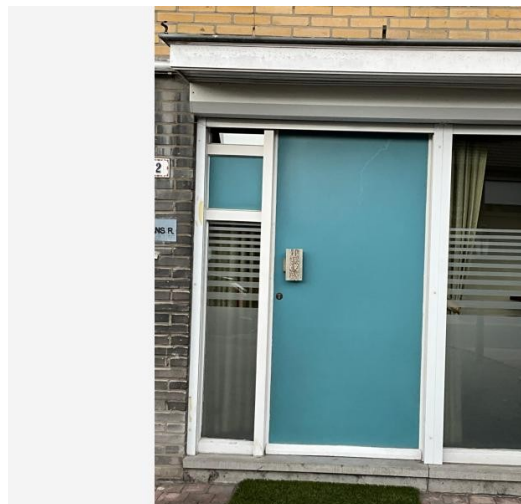
| Opmerking | De hoeveelheid is een schatting en kan afwijken van de werkelijke toestand. |

- Eenvoudige handelingen: mag via doe-het-zelf of door werknemer(s) met opleidingsattest eenvoudige handelingen  
Deze toepassing kan door een aannemer die over een opleidingsattest eenvoudige handelingen beschikt of door een particulier (doe-het-zelf), verwijderd worden indien er geen verhoogd risico op vrijgave van asbestvezels (max. concentratie 0,01 vezels/cm<sup>3</sup> - CODEX Art. VI.3-54) ontstaat en de toepassing voorafgaand wordt gefixeerd/bevochtigd; de individuele elementen zonder machinale werktuigen (boormachine, slijpschijf, hogedrukreiniger,...) en zonder breken of gooien een voor een losgemaakt worden; en ten slotte dubbel en luchtdicht verpakt weggevoerd worden naar een erkend afvalpunt (recyclagepark).
