# Asbestinventarisatetest

Herhout 58, 1570 Pajottegem

Attestnummer : 20250804-000142.000

Uitgegeven op : 04.08.2025

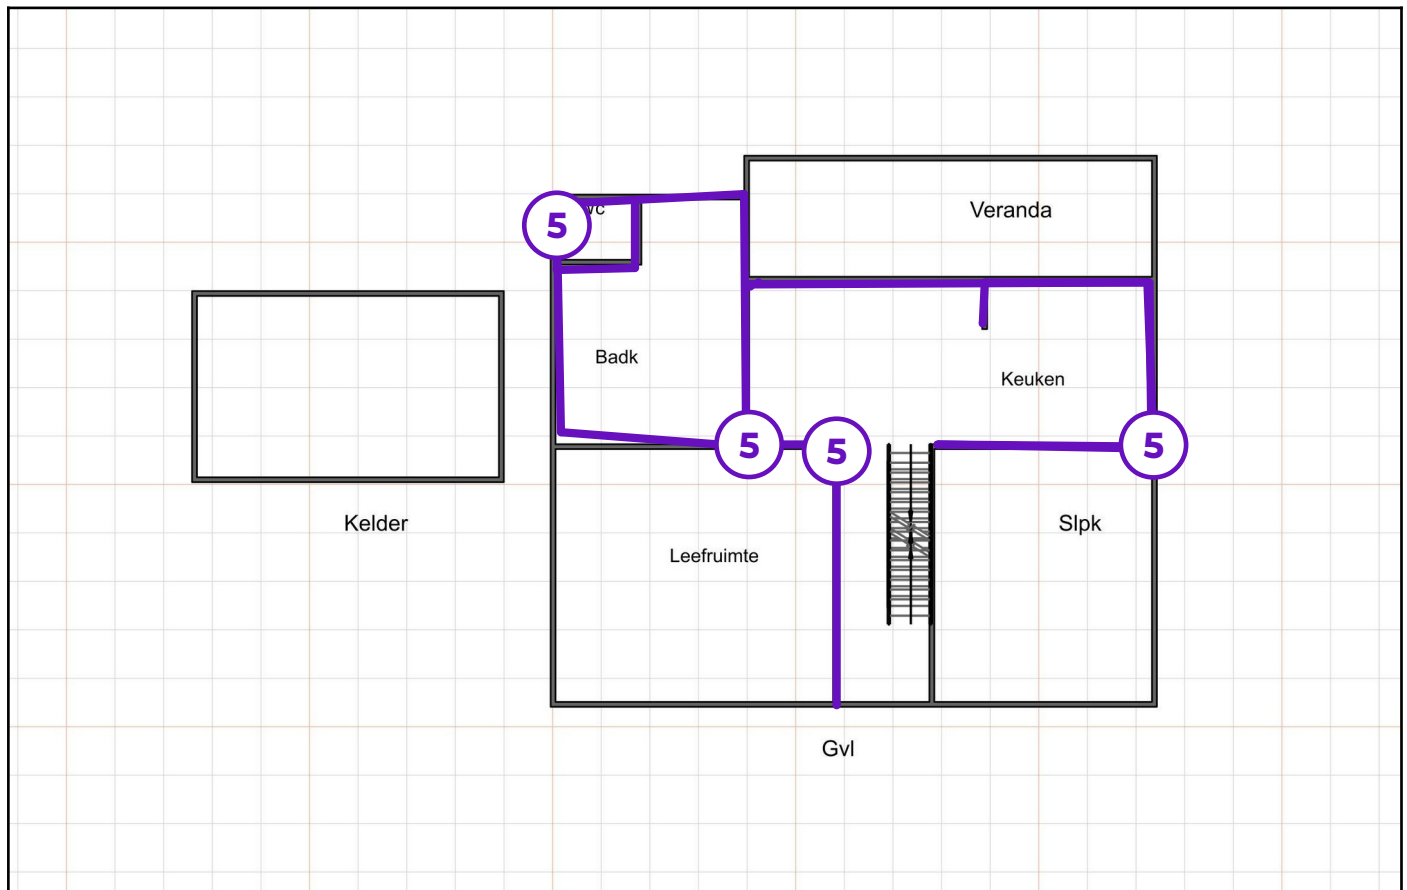
## Plan 1.1: Schema woning gvl

| Beschrijving | Type | Actie |
|---|---|---|
| 5. Wanden: beplatingen / tegels | Advies | - |

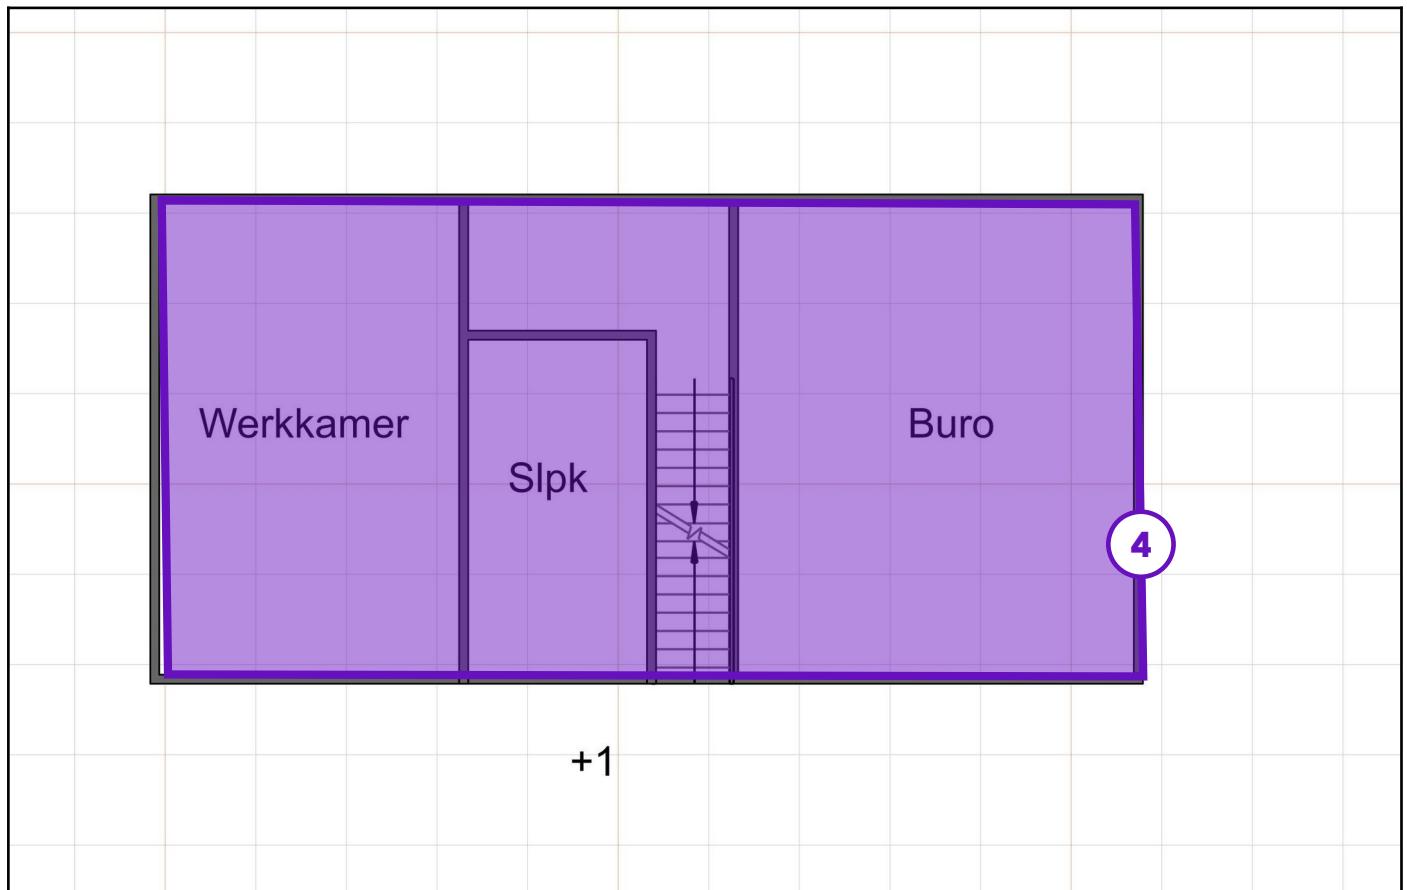
## Plan 1.2: Schema woning +1

| Beschrijving | Type | Actie |
|---|---|---|
| 4. Plafonds: beplatingen in hout en pvc | Advies | - |

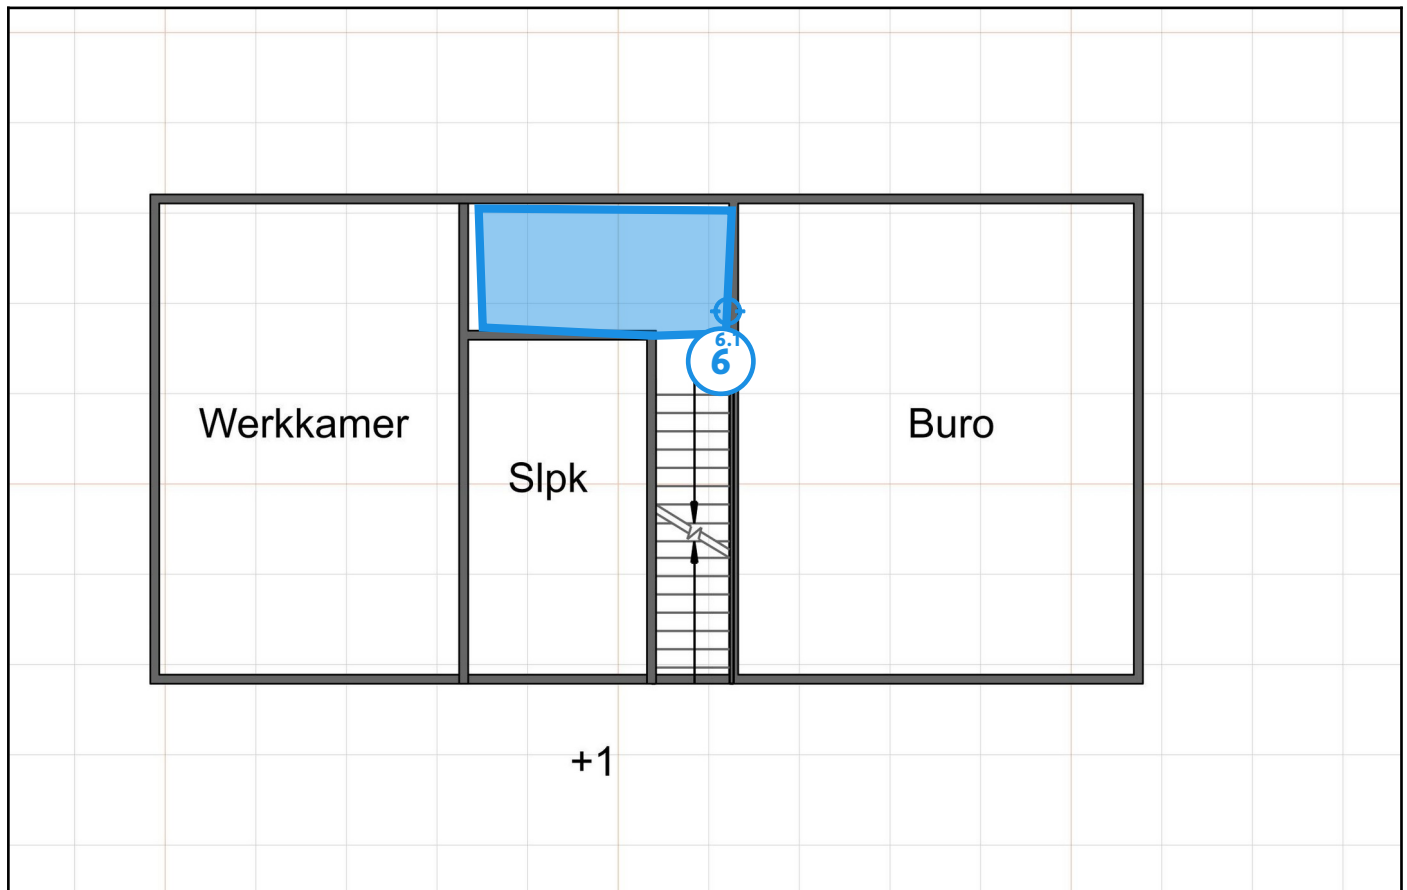
## Plan 1.3: Schema woning+1

| Beschrijving | Type | Actie |
|---|---|---|
| 6.1 Code: 803-S | Puntmonster | - |

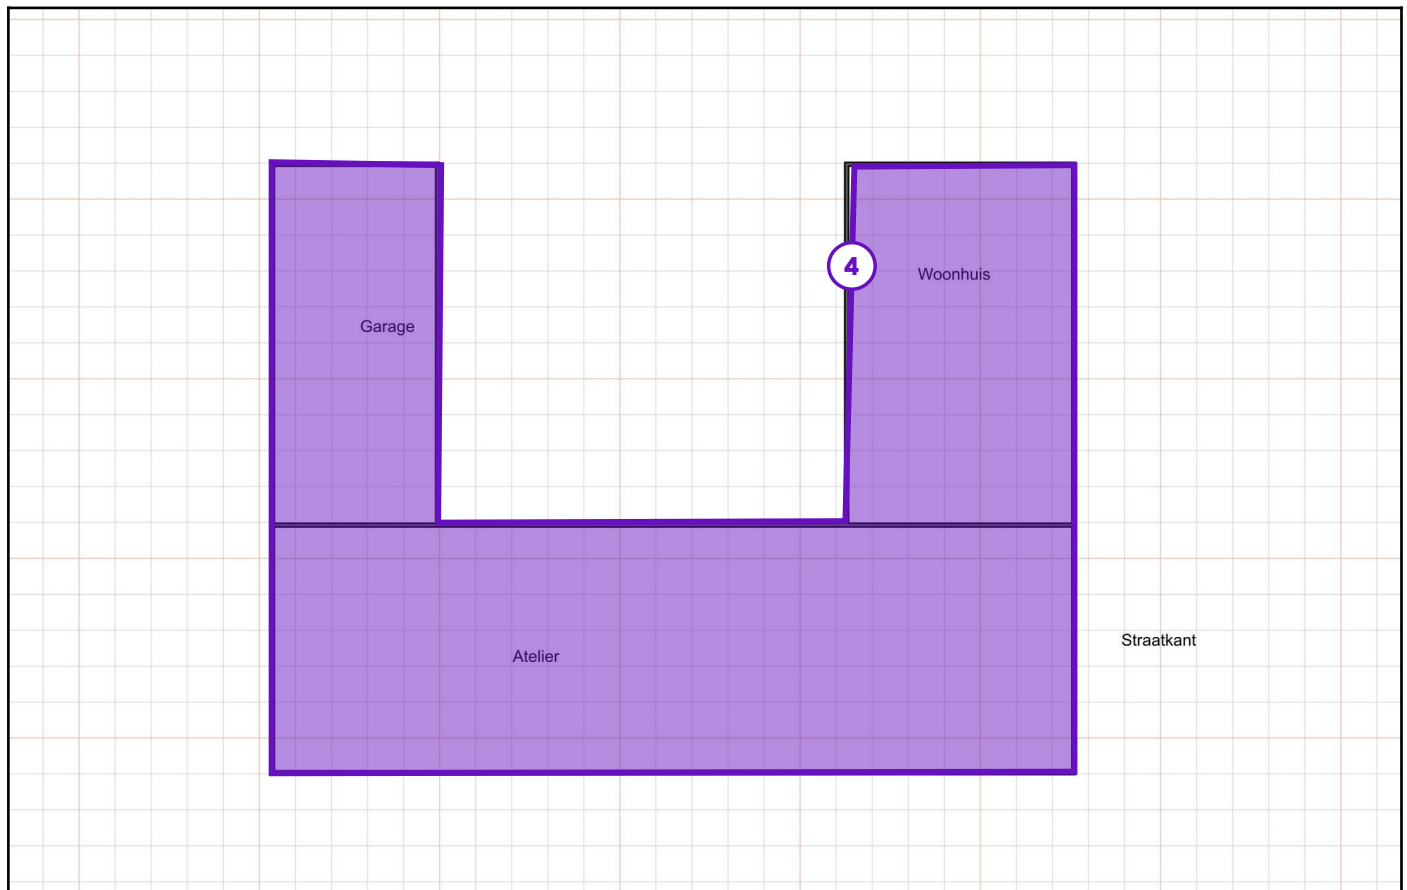
## Plan 1.5: Schema woning + atelier + garage

| Beschrijving | Type | Actie |
|---|---|---|
| 7.1 Code: 001 | Puntmonster | - |

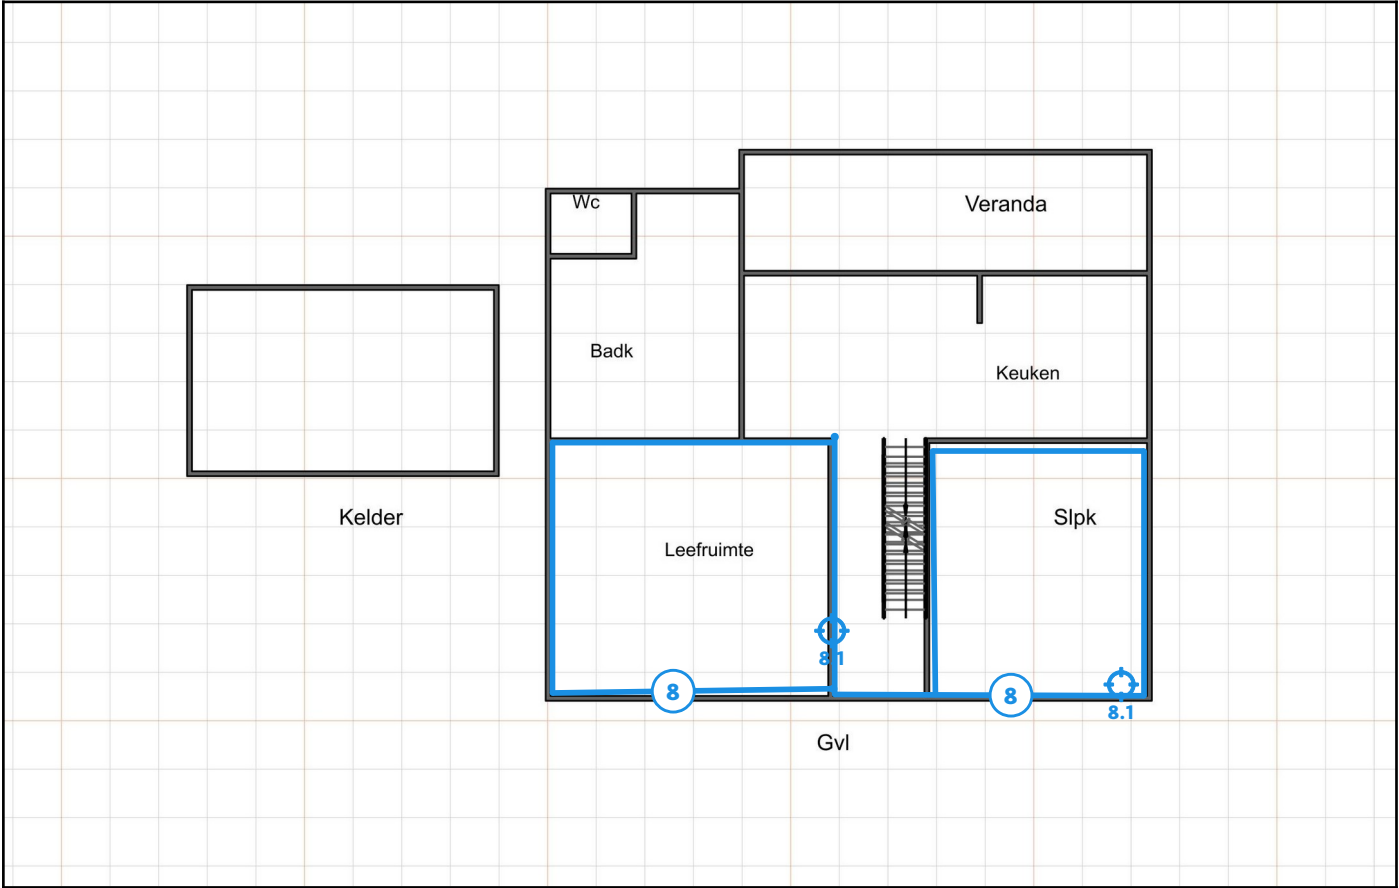
# Plan 1.8: Schema woning gvl

| Beschrijving | Type | Actie |
|---|---|---|
| 8.1 Code: 101 | Mengmonster | - |

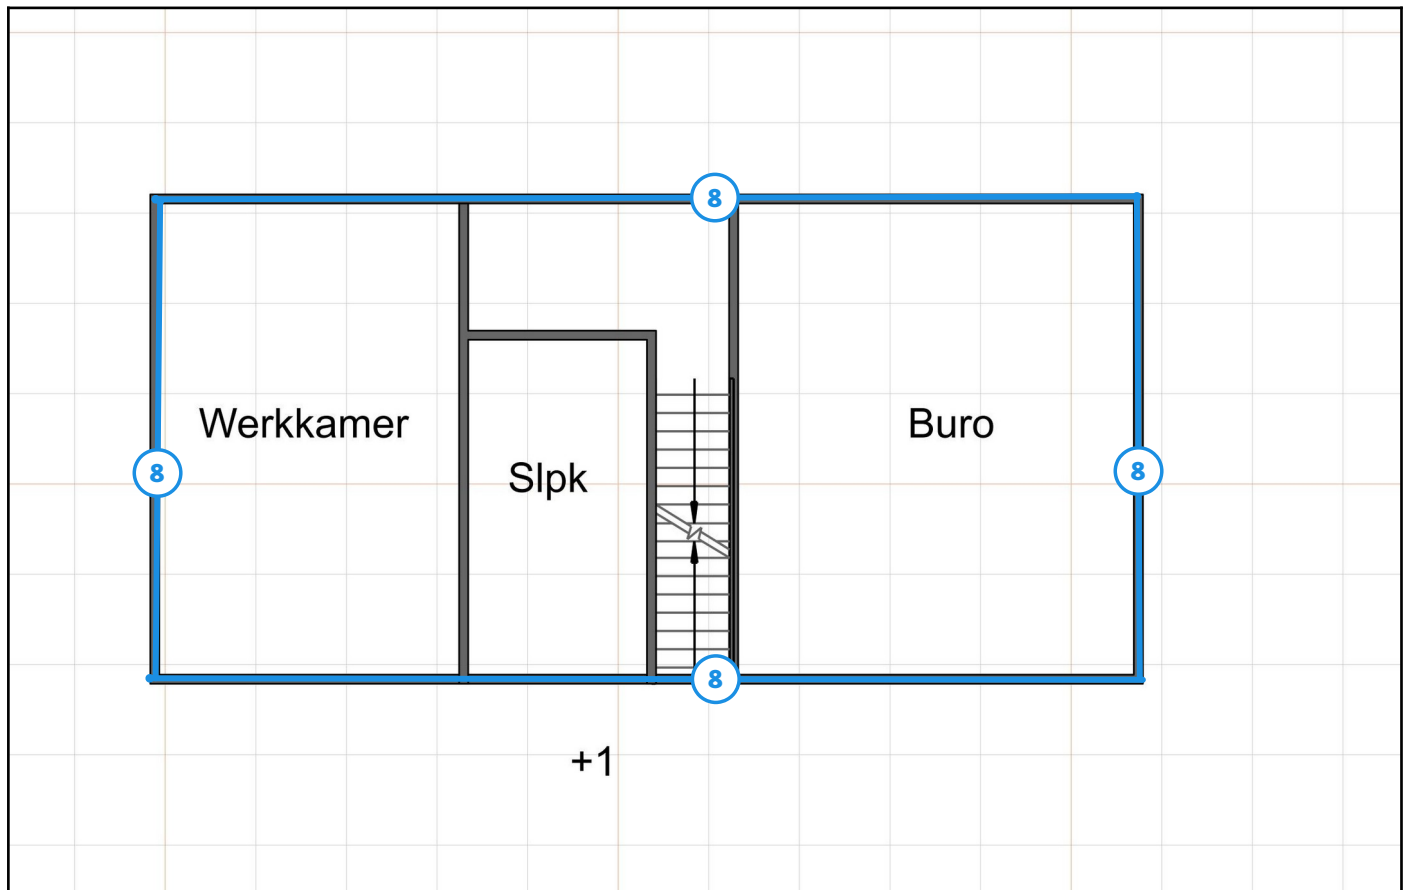
## Plan 1.9: Schema woning +1

| Beschrijving | Type | Actie |
|---|---|---|
| 8. Wanden: pleisterwerk | Geen asbest | - |

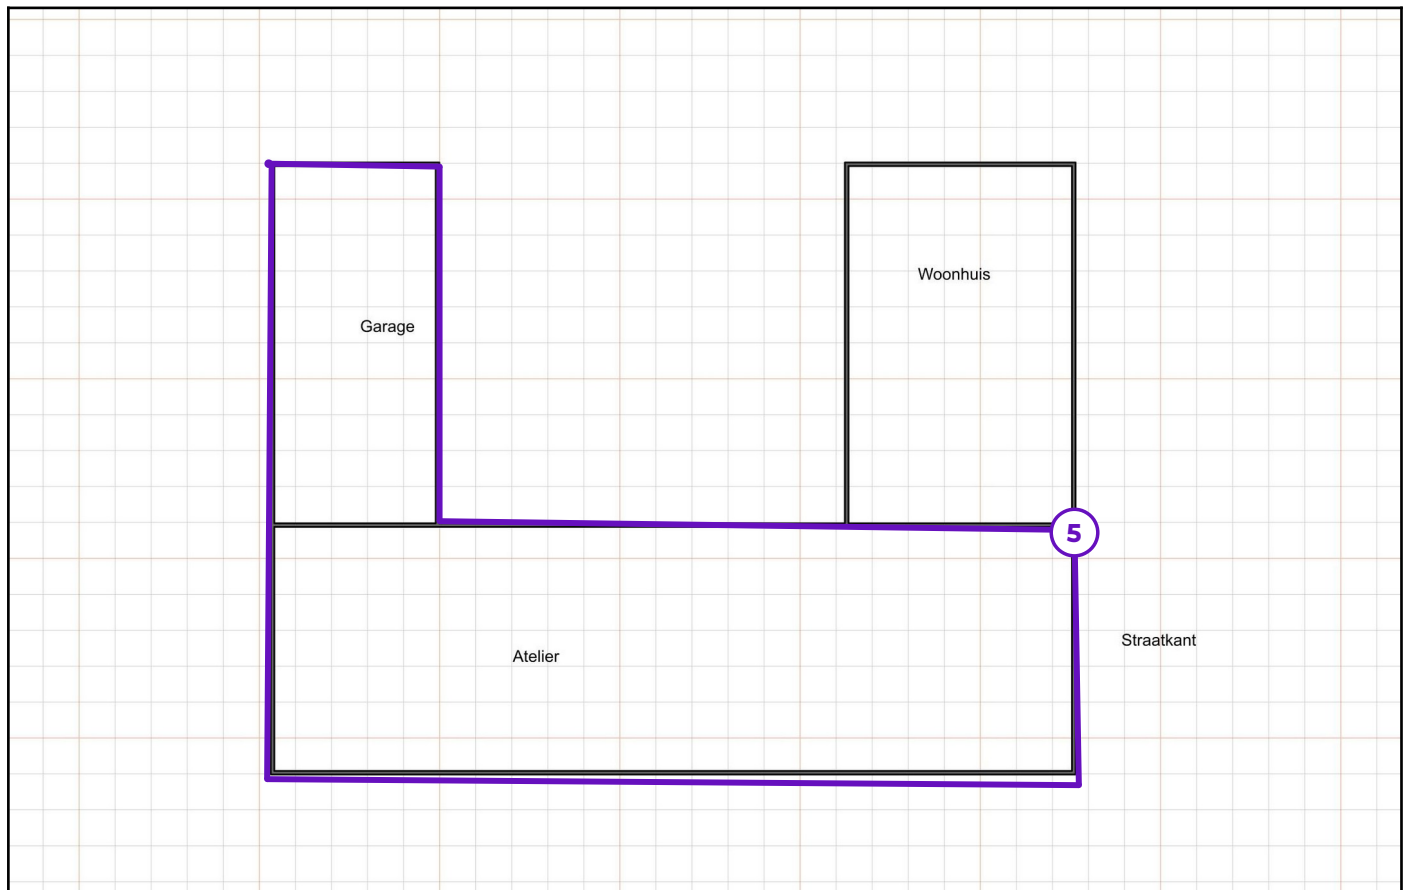
## Plan 1.10: Schema woning + atelier + garage

| Beschrijving | Type | Actie |
|---|---|---|
| 5. Wanden: beplatingen / tegels | Advies | - |
