# Asbestinventarisatattest

Idevoordelaan 7, 9400 Ninove

Attestnummer : 20250824-000039.000

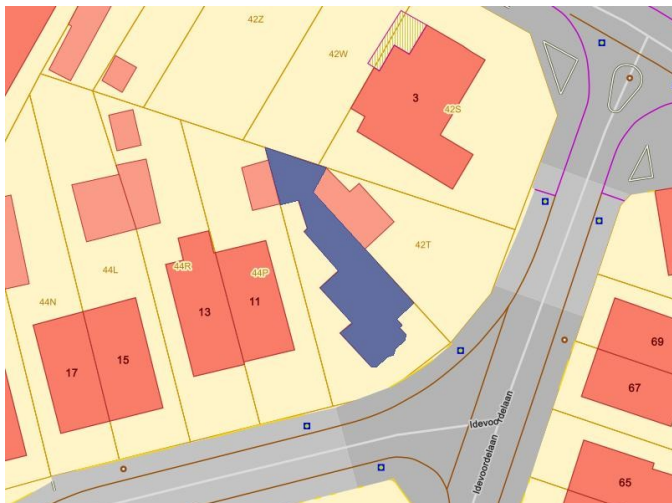
## Zone 1: Woning

**1 Asbestmateriaal**

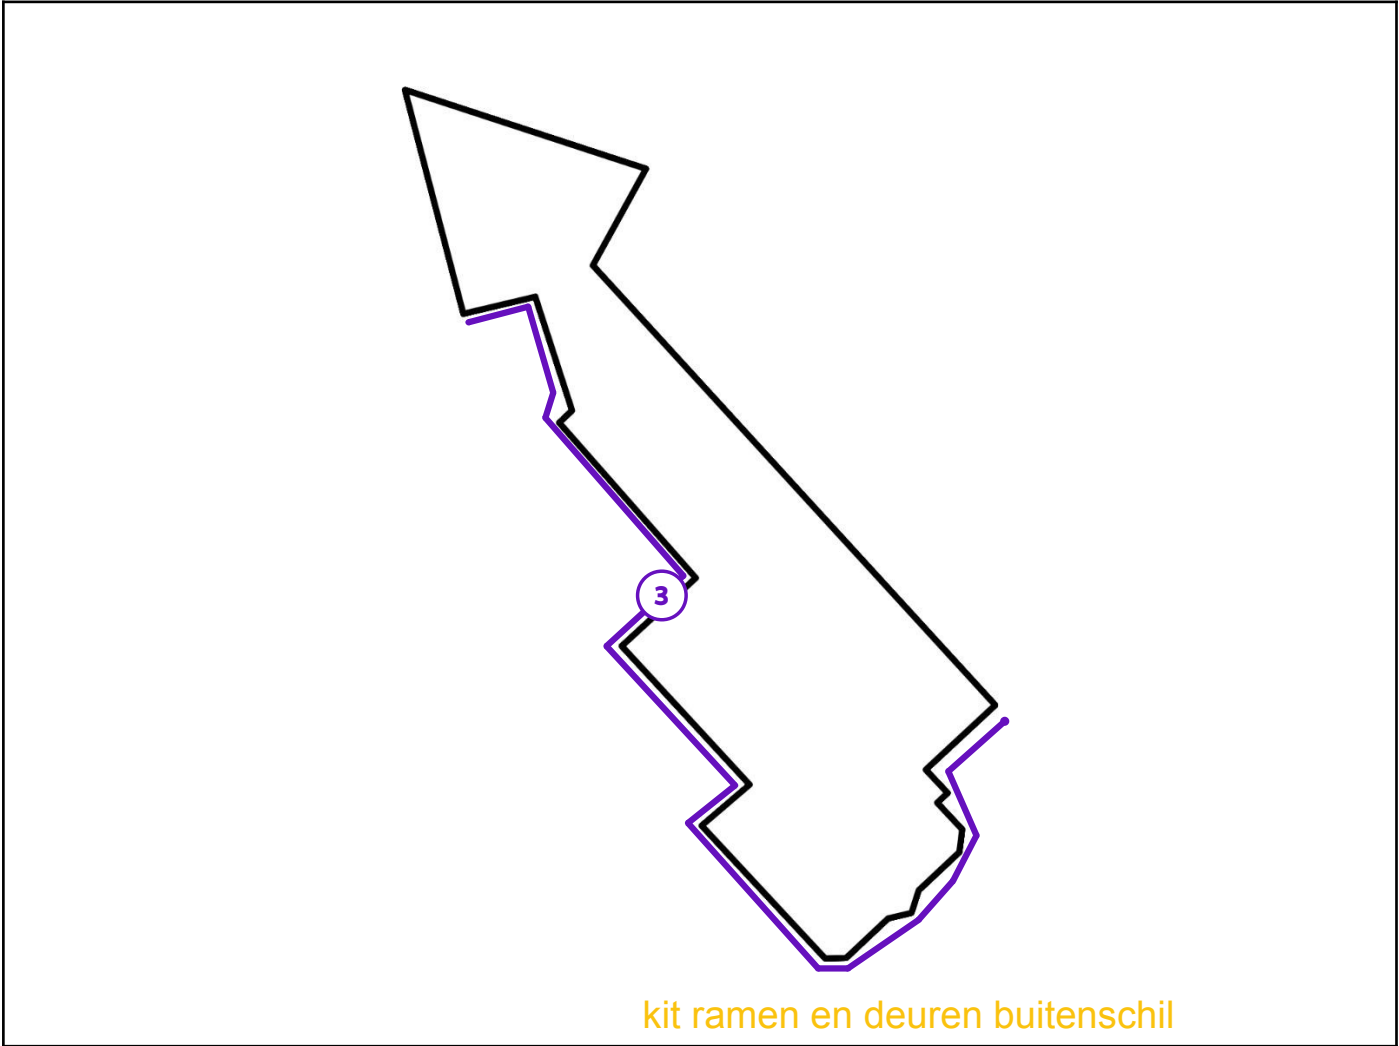
# Plan 1.9: Woning plan

| Beschrijving | Type | Actie |
|---|---|---|
| 3. Kit ramen en deuren buitenschil | Advies | - |

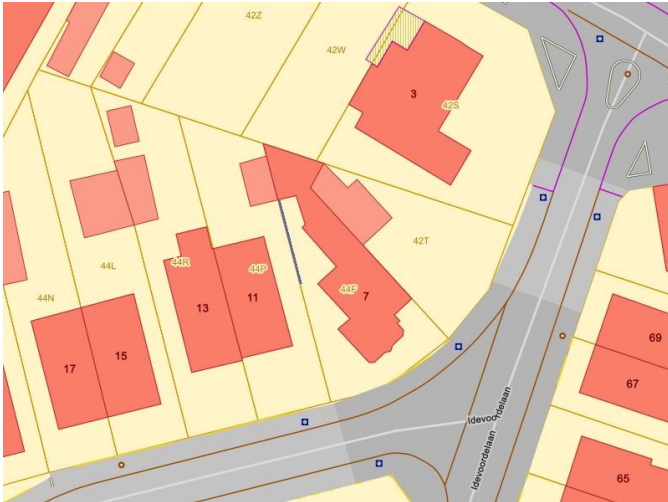
## Zone 2: Scheidingsmuur

- 1 Asbestmateriaal**
- 0 Beperkingen
- 0 Uitsluitingen
- 0 Roerende goederen
- 0 Puin, steenslag, (water)bodem
- 0 Adviezen
- 0 Geen asbest

- Eenvoudige handelingen: mag via doe-het-zelf of door werknemer(s) met opleidingsattest eenvoudige handelingen  
EH via doe-het zelf : De dekstenen kunnen voorzichtig losgebeiteld worden , extra bevochtigen om stof te voorkomen Standaard dragen van de nodige wegwerp beschermingsmiddelen FFP 3 masker , handschoenen en tyvec CAT III type 5-6 , afspoelbaar schoeisel Verpakken in dubbel plastic folie , sluit luchtdicht af en breng naar het containerpark als hechtgebonden asbestafval. Voor hechtgebonden toepassingen: Bij verwijdering door doe-het-zelf moet men dit afval dubbel en luchtdicht verpakt aandienen bij het gemeentelijk recyclagepark. Men raadpleegt best op voorhand de voorwaarden van het recyclagepark. Zie ook link Zie <https://ovam.vlaanderen.be/wie-mag-wat-verwijderen> <https://ovam.vlaanderen.be/voorzorgsmaatregelen-bij-asbestverwijdering> <https://ovam.vlaanderen.be/asbestafval-afvoeren> Zie ook wetgevend kader (website van de OVAM en CODEX boek VI titel 3). <http://werk.belgie.be/sites/default/files/content/documents/Welzijn%20op%20het%20werk/Regelgeving/>
