# Asbestinventarisatetest

Kloosterstraat 38, 8880 Ledegem

Attestnummer : 20250908-000112.000

Uitgegeven op : 08.09.2025

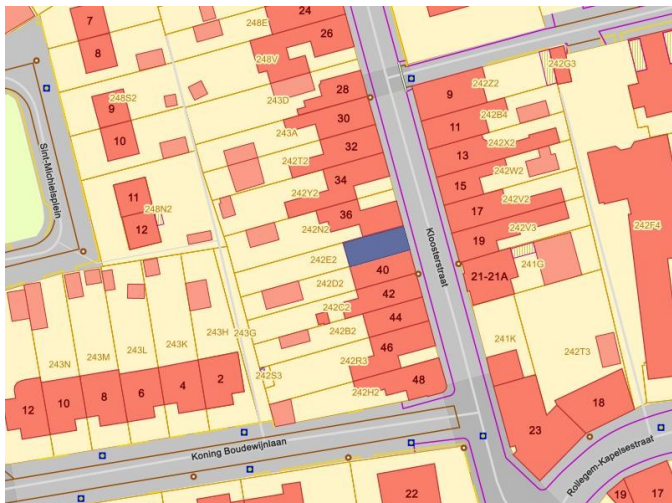
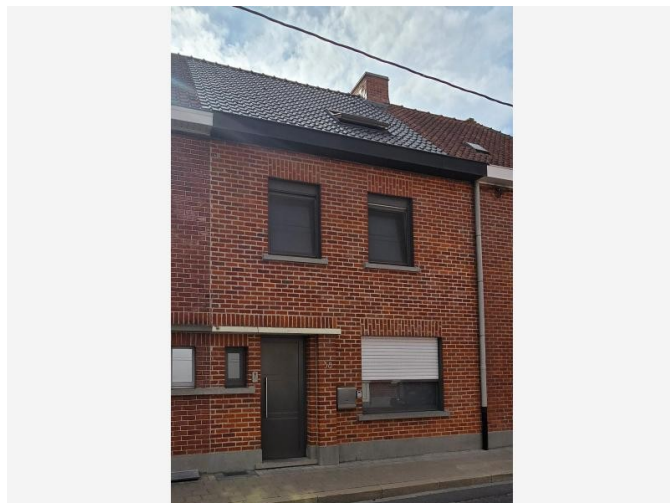
## Zone 1: Hoofdgebouw

- 0 Asbestmaterialen
- 2 Beperkingen
- 0 Uitsluitingen
- 0 Roerende goederen
- 0 Puin, steenslag, (water)bodem
- 1 Advies
- 3 Geen asbest

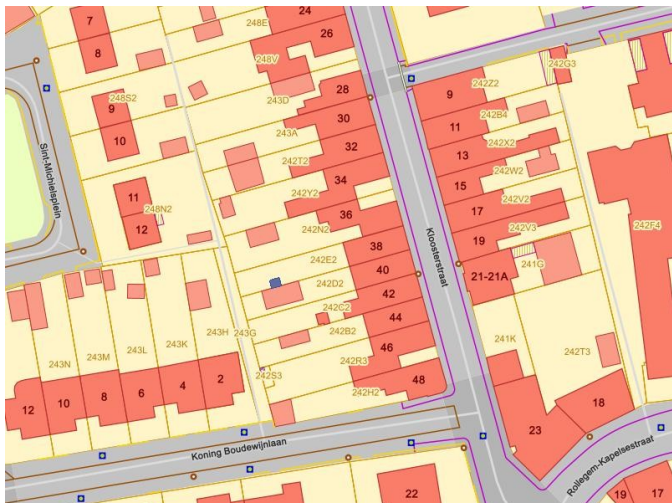
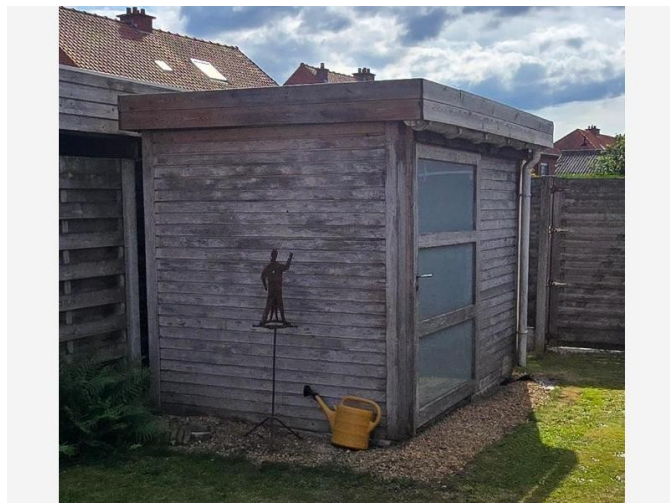
## Zone 2: Constructie

- 0 Asbestmaterialen
- 0 Beperkingen
- 1 Uitsluiting
- 0 Roerende goederen
- 0 Puin, steenslag, (water)bodem
- 0 Adviezen
- 0 Geen asbest
