# Asbestinventarisatetest

Kriekenveld 12, 2860 Sint-Katelijne-Waver

Attestnummer : **20250820-000113.000**

Uitgegeven op : **20.08.2025**

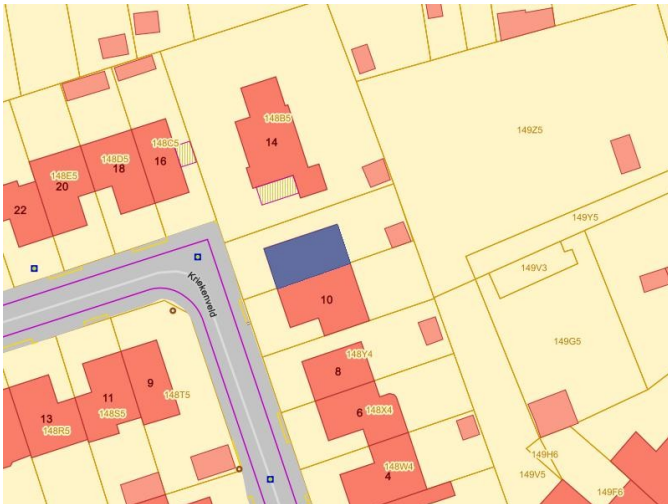
## Zone 1: Hoofdgebouw

Tijdens de inspectie vastgesteld:

- 0 Asbestmaterialen
- 1 Beperking
- 0 Uitsluitingen
- 0 Roerende goederen
- 0 Puin, steenslag, (water)bodem
- 0 Adviezen
- 2 Geen asbest

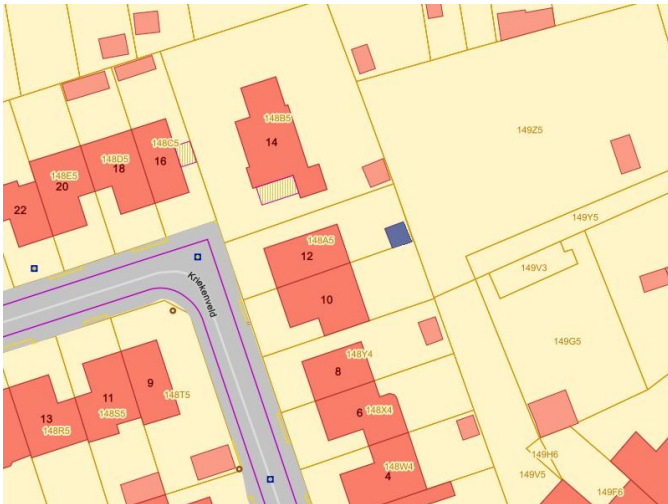
## Zone 2: Tuinhuis

Tijdens de inspectie vastgesteld:

- 0 Asbestmaterialen
- 0 Beperkingen
- 0 Uitsluitingen
- 0 Roerende goederen
- 0 Puin, steenslag, (water)bodem
- 0 Adviezen
- 1 **Geen asbest**
