# Asbestinventarisatattest

Wondelgemstationplein 10, 9032 Gent

Attestnummer : 20250901-000279.000

Uitgegeven op : 01.09.2025

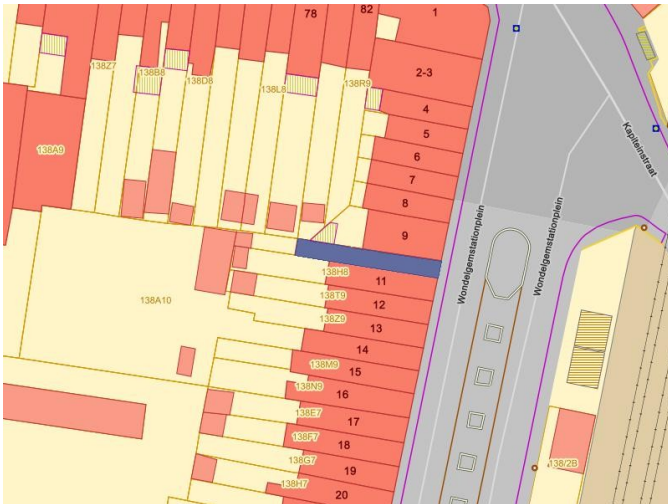
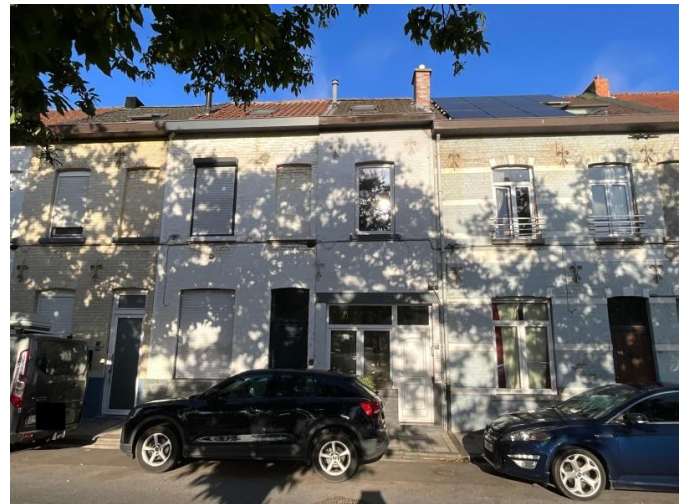
## Zone 1: Hoofdgebouw

Tijdens de inspectie vastgesteld:

## 0 Asbestmaterialien

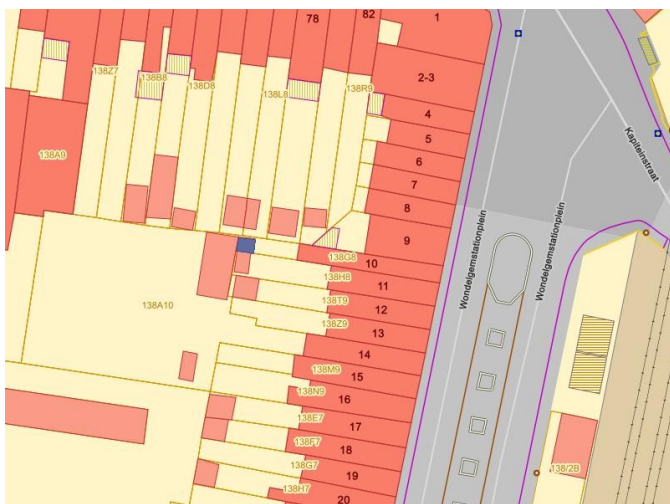
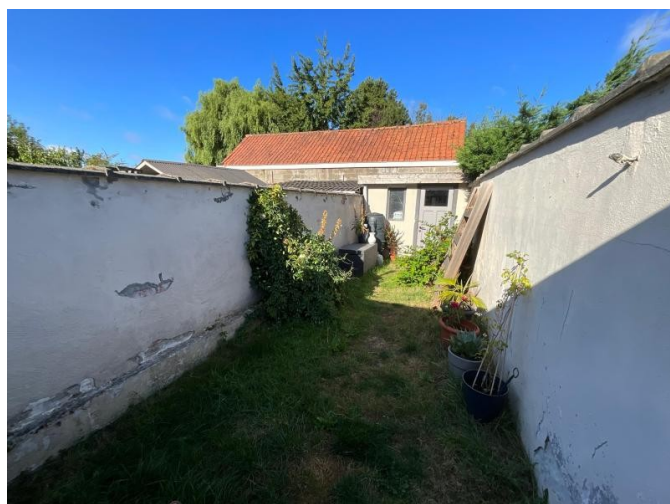
## Zone 2: Bijgebouw

Tijdens de inspectie vastgesteld:

- 0 Asbestmaterialen
- 0 Beperkingen
- 0 Uitsluitingen
- 0 Roerende goederen
- 0 Puin, steenslag, (water)bodem
- 0 Adviezen
- 1 **Geen asbest**
