# Asbestinventarisatetest

Brusselsesteenweg 382, 1730 Asse

Attestnummer : **20250829-000141.000**

Uitgegeven op : **29.08.2025**

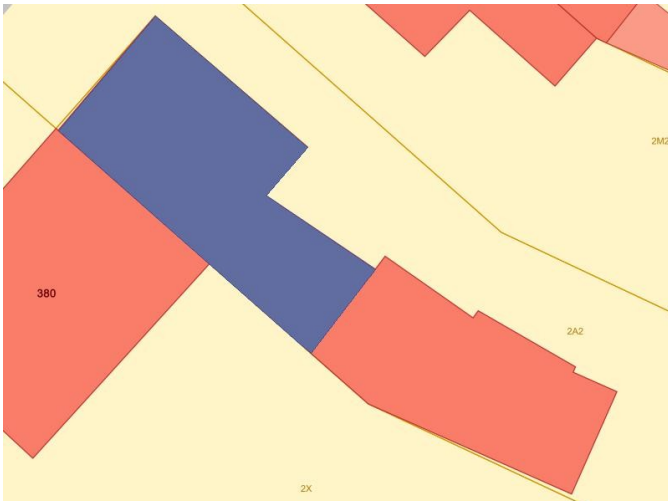
## Zone 1: Hoofdgebouw

- 0 Asbestmaterialen
- 0 Beperkingen
- 0 Uitsluitingen
- 0 Roerende goederen
- 0 Puin, steenslag, (water)bodem
- 2 Adviezen
- 2 Geen asbest

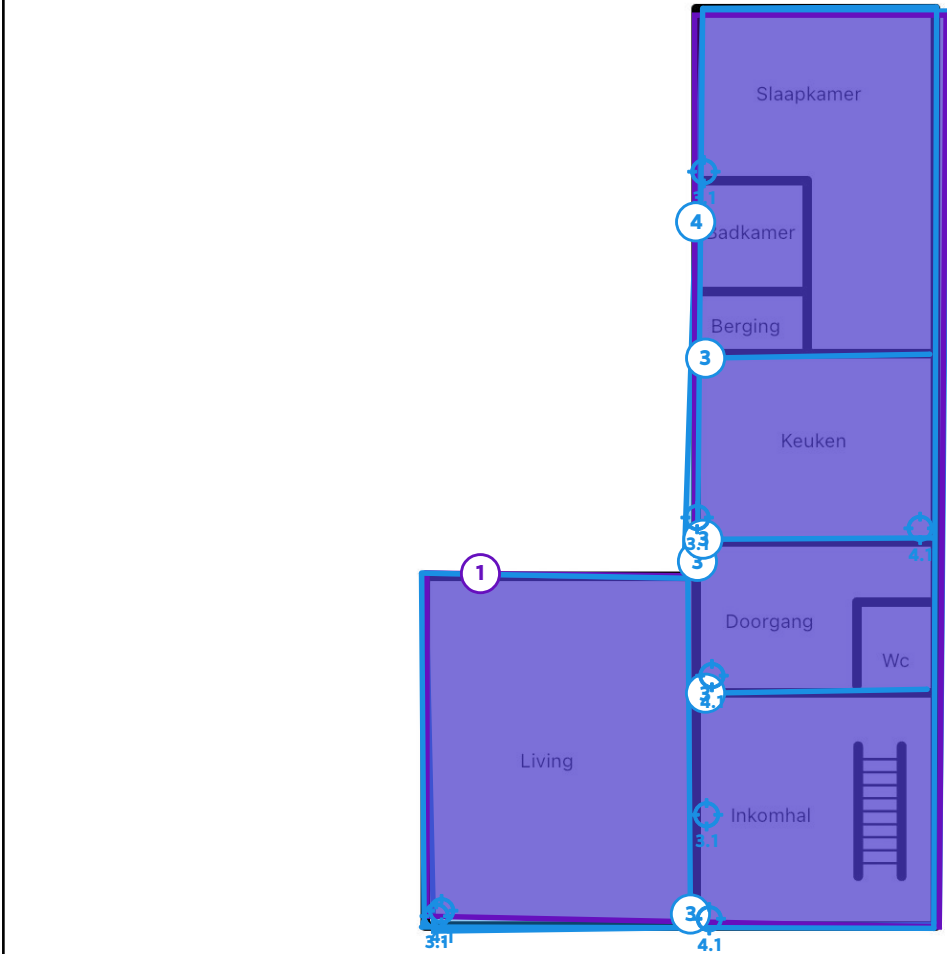
# Plan 1.1: Gelijkvloers

| Beschrijving | Type | Actie |
|---|---|---|
| 4.1 Code: 27825-pleipla-brus | Mengmonster | - |

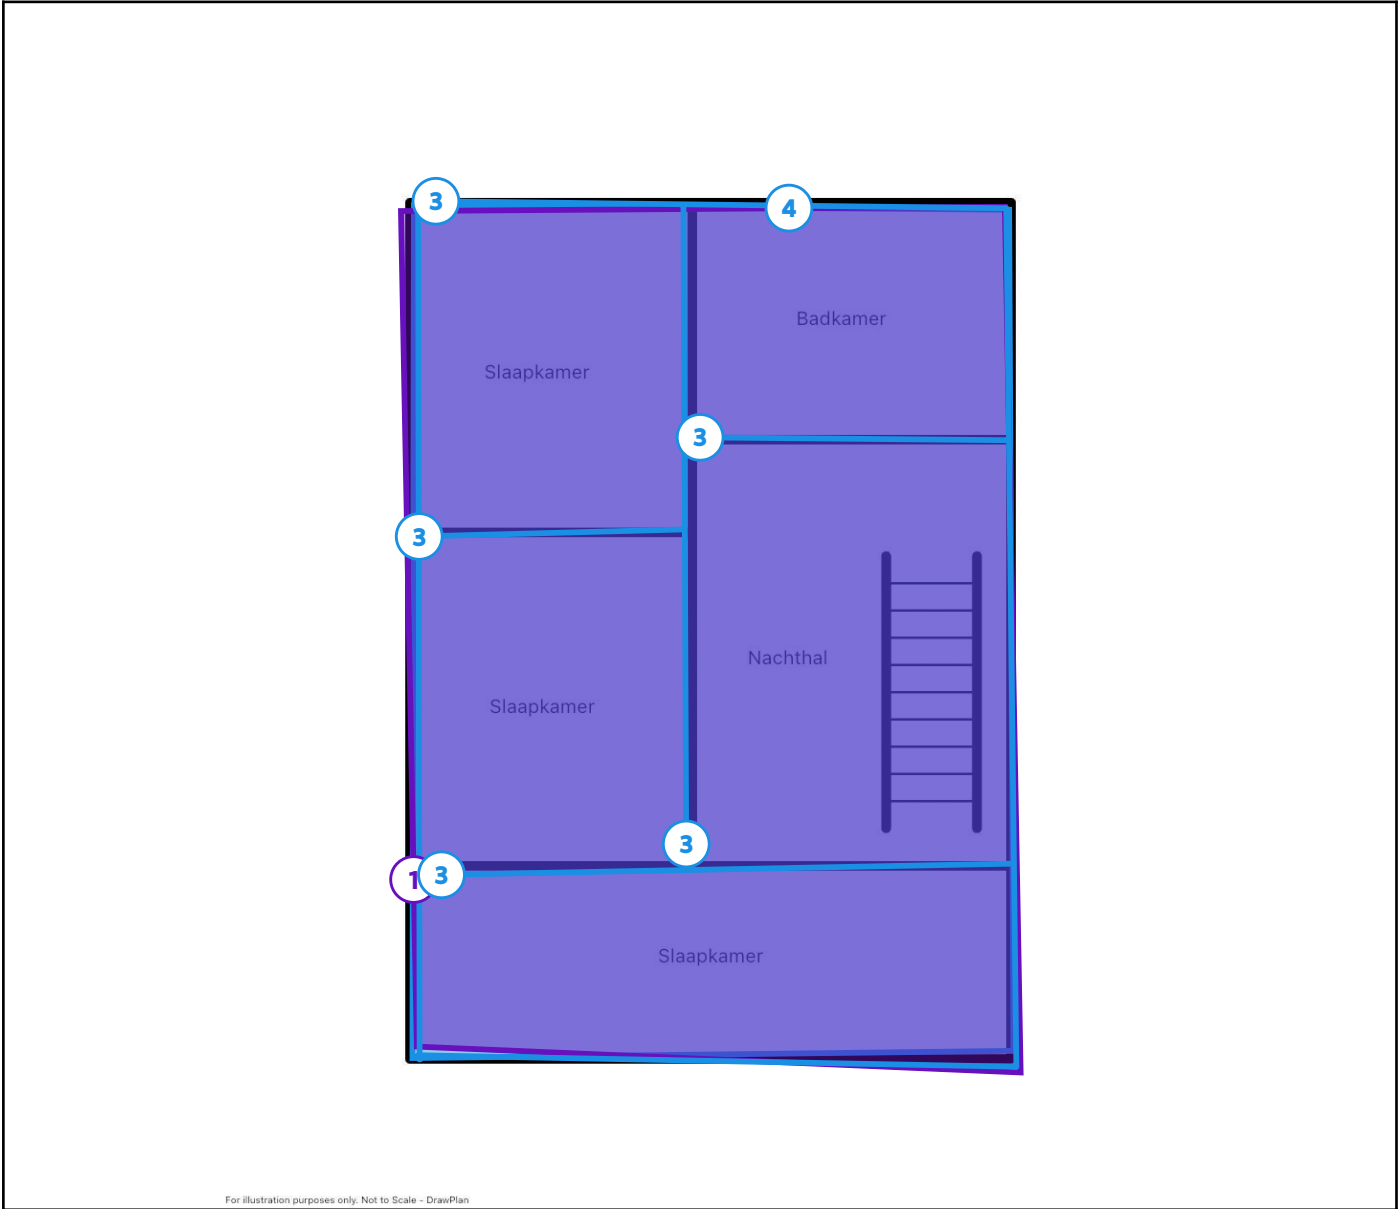
# Plan 1.2: Verdieping

| Beschrijving | Type | Actie |
|---|---|---|
| 4. Pleisterwerk plafonds | Geen asbest | - |

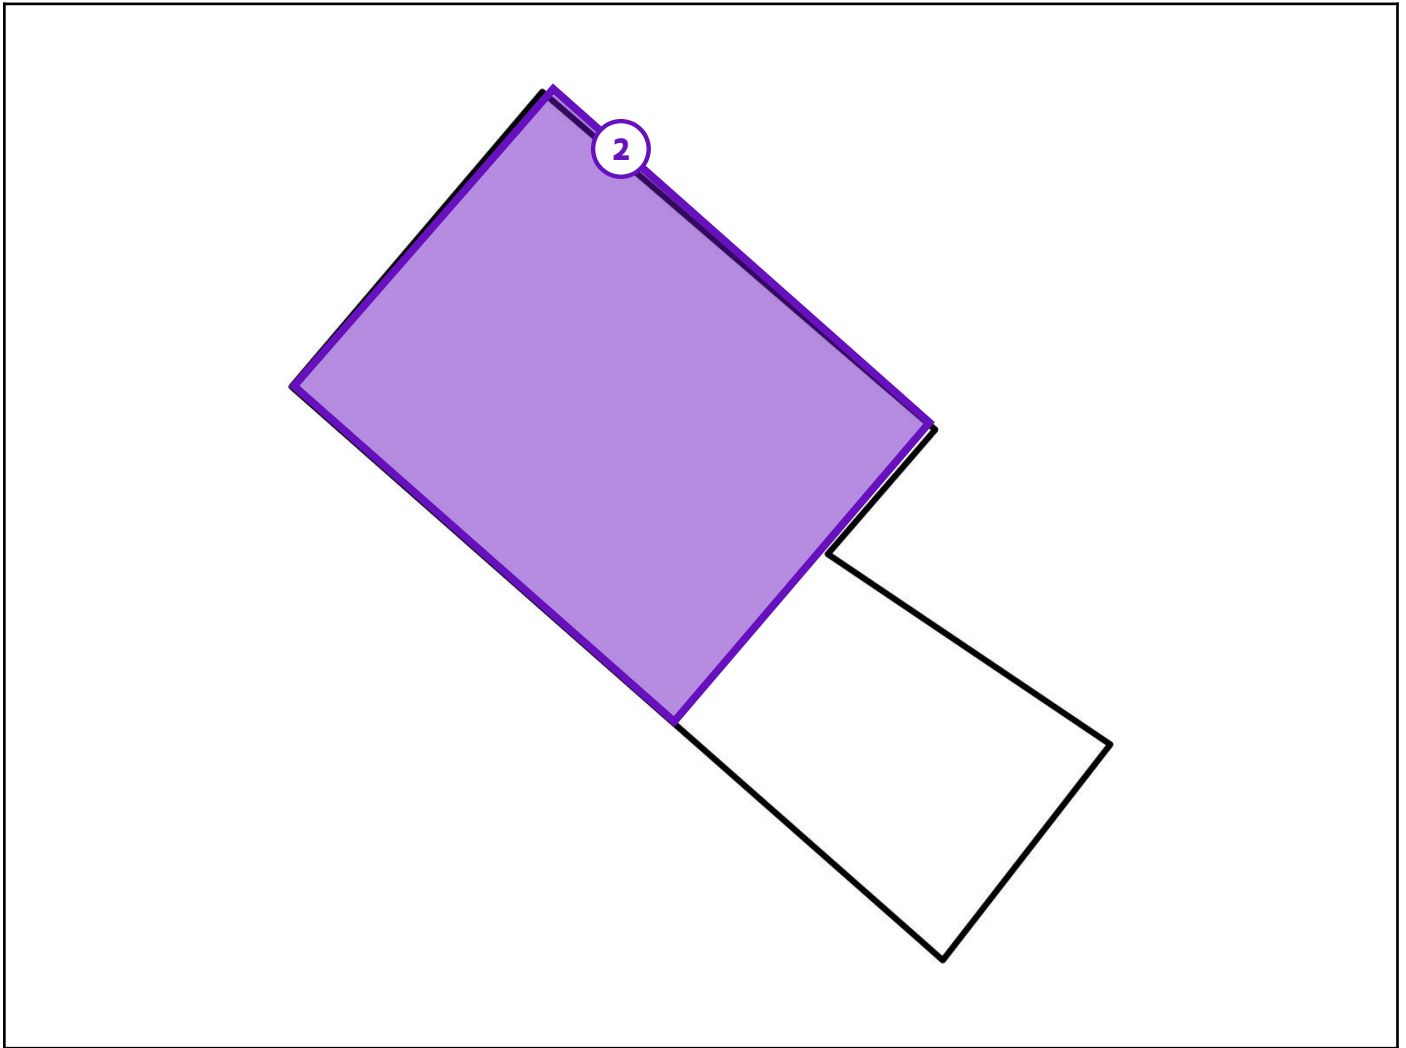
## Plan 1.3: Hoofdgebouw plan

| Beschrijving | Type | Actie |
|---|---|---|
| 2. Dak/onderdak | Advies | - |

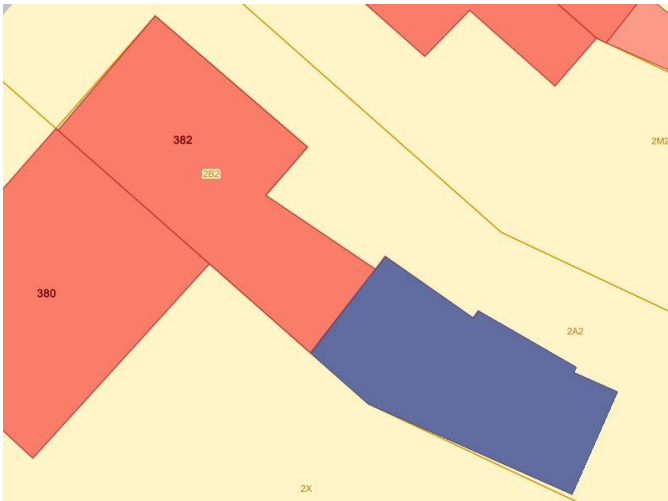
## Zone 2: Hoofdgebouw

- 0 Asbestmaterialen
- 0 Beperkingen
- 0 Uitsluitingen
- 0 Roerende goederen
- 0 Puin, steenslag, (water)bodem
- 1 Advies**
- 0 Geen asbest
