# Asbestinventarisatetest

Buizemontstraat 143, 9500 Geraardsbergen

Attestnummer : 20250217-000490.000

Uitgegeven op : 17.02.2025

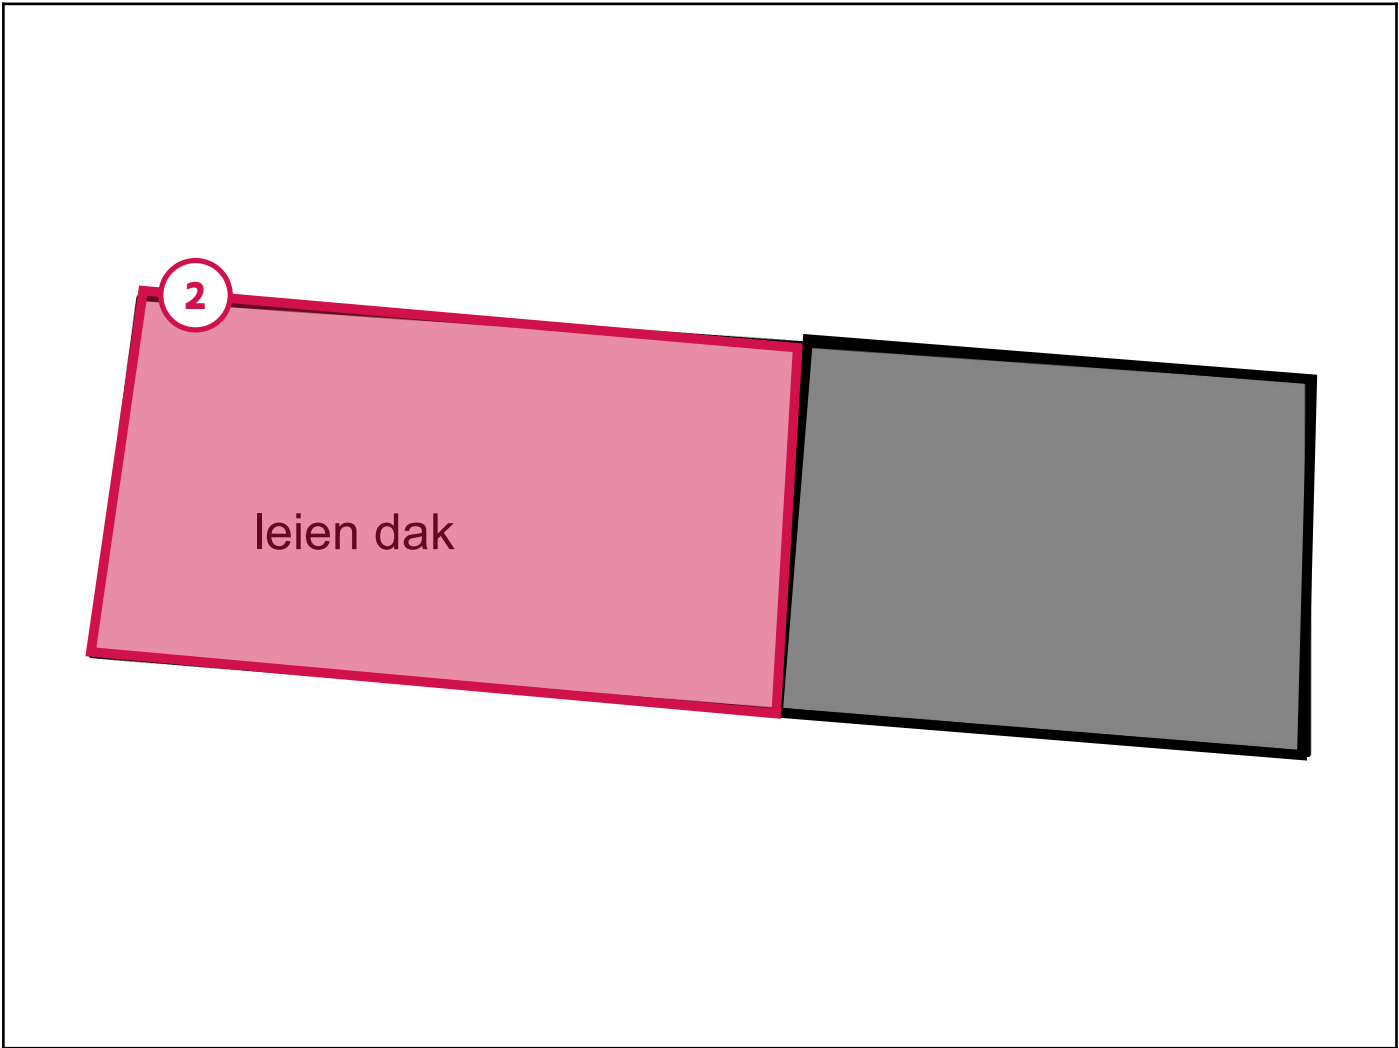
# Plan 1.4: Hoofdgebouw plan dak

| Beschrijving | Type | Actie |
|---|---|---|
| 2. leien dak | Asbestmateriaal | Dringend verwijderen |
