# Asbestinventarisatattest

Stokerijstraat 27, 1502 Halle

Attestnummer : 20250811-000276.000

Uitgegeven op : 11.08.2025

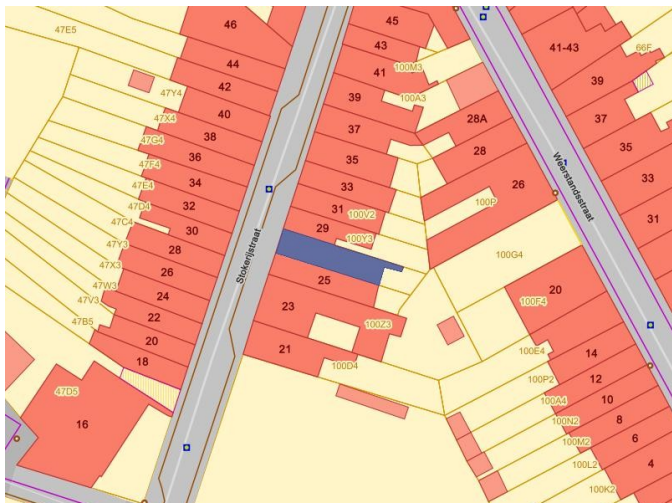
# Zone 1: Woning

Tijdens de inspectie vastgesteld:

**3 Asbestmaterialen**

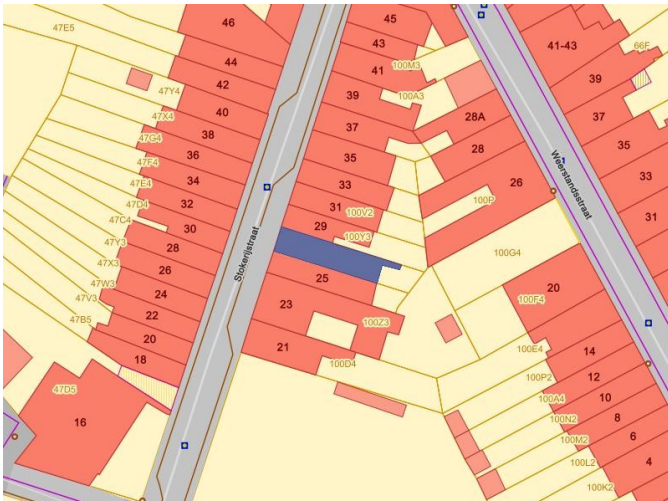
## Zone 2: Overig gebied

Tijdens de inspectie vastgesteld:

- 0 Asbestmaterialen
- 0 Beperkingen
- 0 Roerende goederen
- 0 Puin, steenslag, (water)bodem
- 0 Adviezen
- 0 Geen asbest
