# Asbestinventarisatetest

Knotwilgenlaan 15, 1742 Ternat

Eindconclusie:

**Niet-asbestveilig**

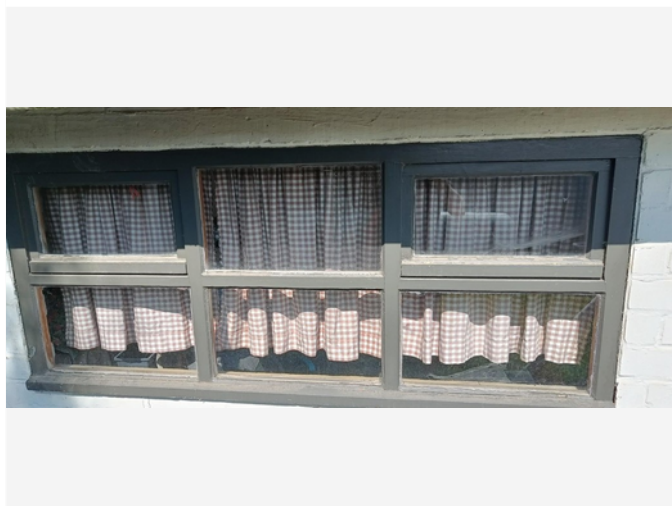
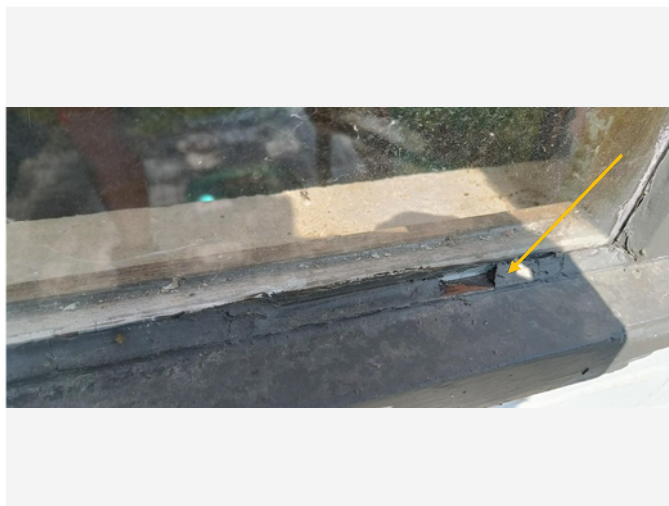
Overzichtsfoto

Geen asbest
