# Asbestinventarisatetest

Azalealaan 31, 9140 Temse

Attestnummer : 20250804-000402.001

Uitgegeven op : 04.08.2025

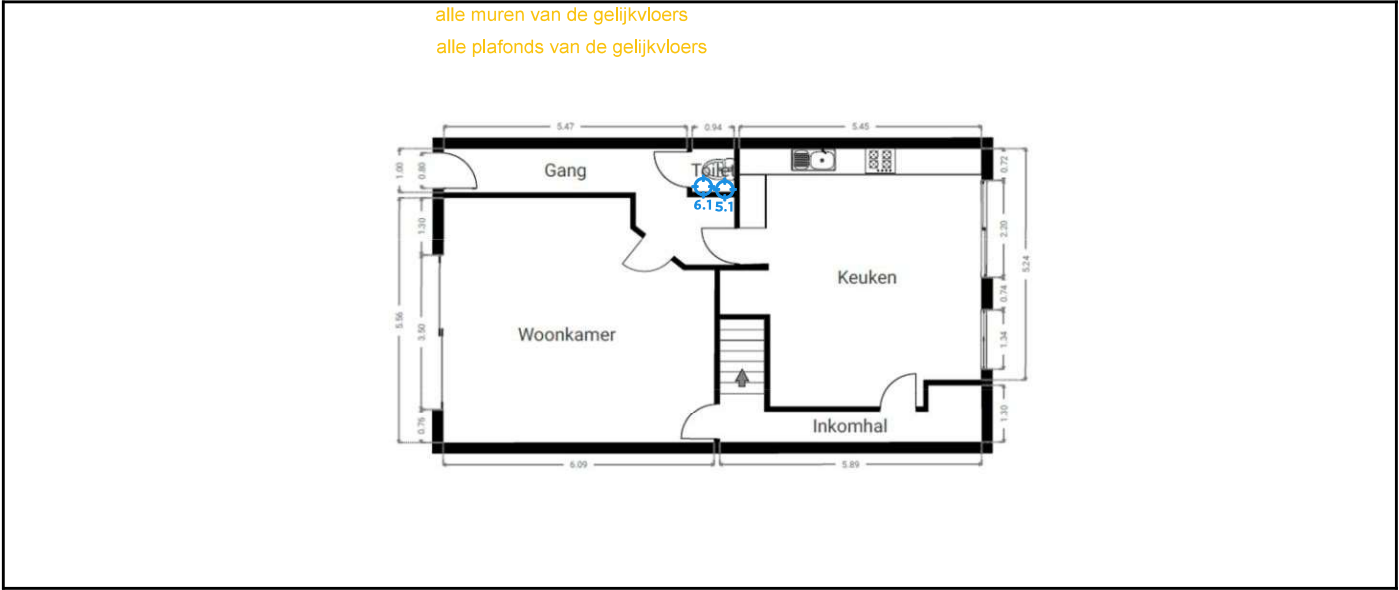
# Plan 1.1: gelijkvloers

| Beschrijving | Type | Actie |
|---|---|---|
| 1. Rookgaskanaal in asbest cement | Asbestmateriaal | <div>Verwijderen</div> |
