# Asbestinventarisatetest

Gandastraat 47, 9000 Gent

Attestnummer : **20250827-000422.000**

Uitgegeven op : **27.08.2025**

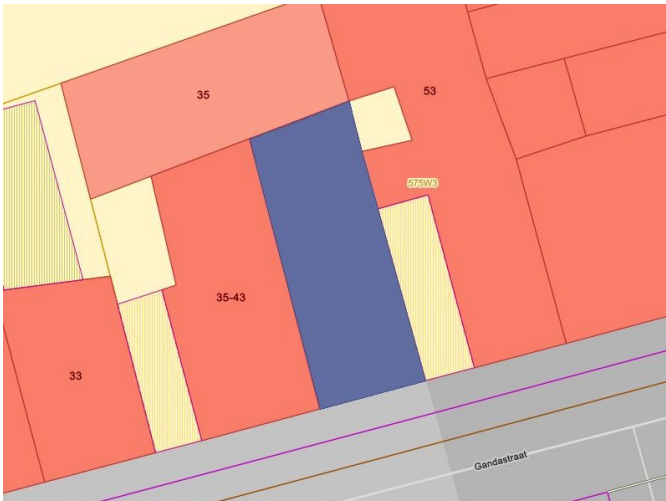
## Zone 1: Hoofdgebouw

Tijdens de inspectie vastgesteld:

- 0 Asbestmaterialen
- 0 Beperkingen
- 0 Uitsluitingen
- 0 Roerende goederen
- 0 Puin, steenslag, (water)bodem
- 2 Adviezen**
- 2 Geen asbest**
