# Asbestinventarisatetest

Abdijstraat 45, 9310 Aalst

Attestnummer : 20250714-000240.000

Uitgegeven op : 14.07.2025

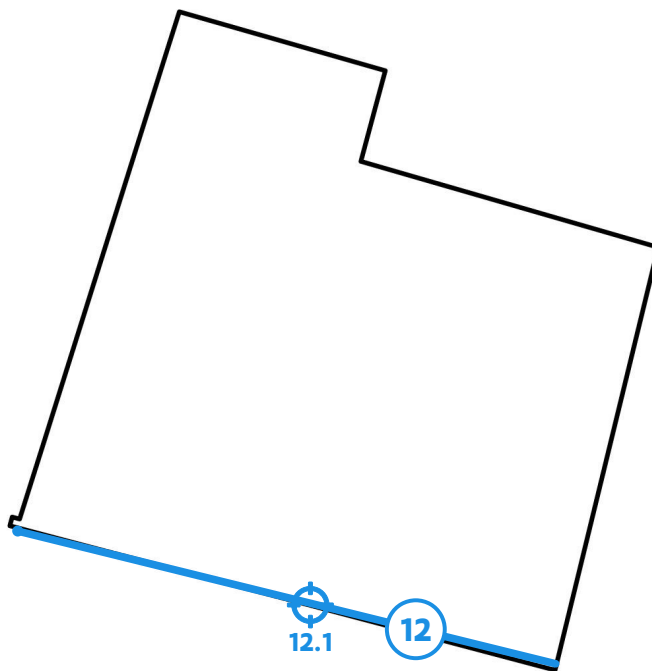
## Plan 1.3: Woning plan

Alle ramen bevatten mastiek.

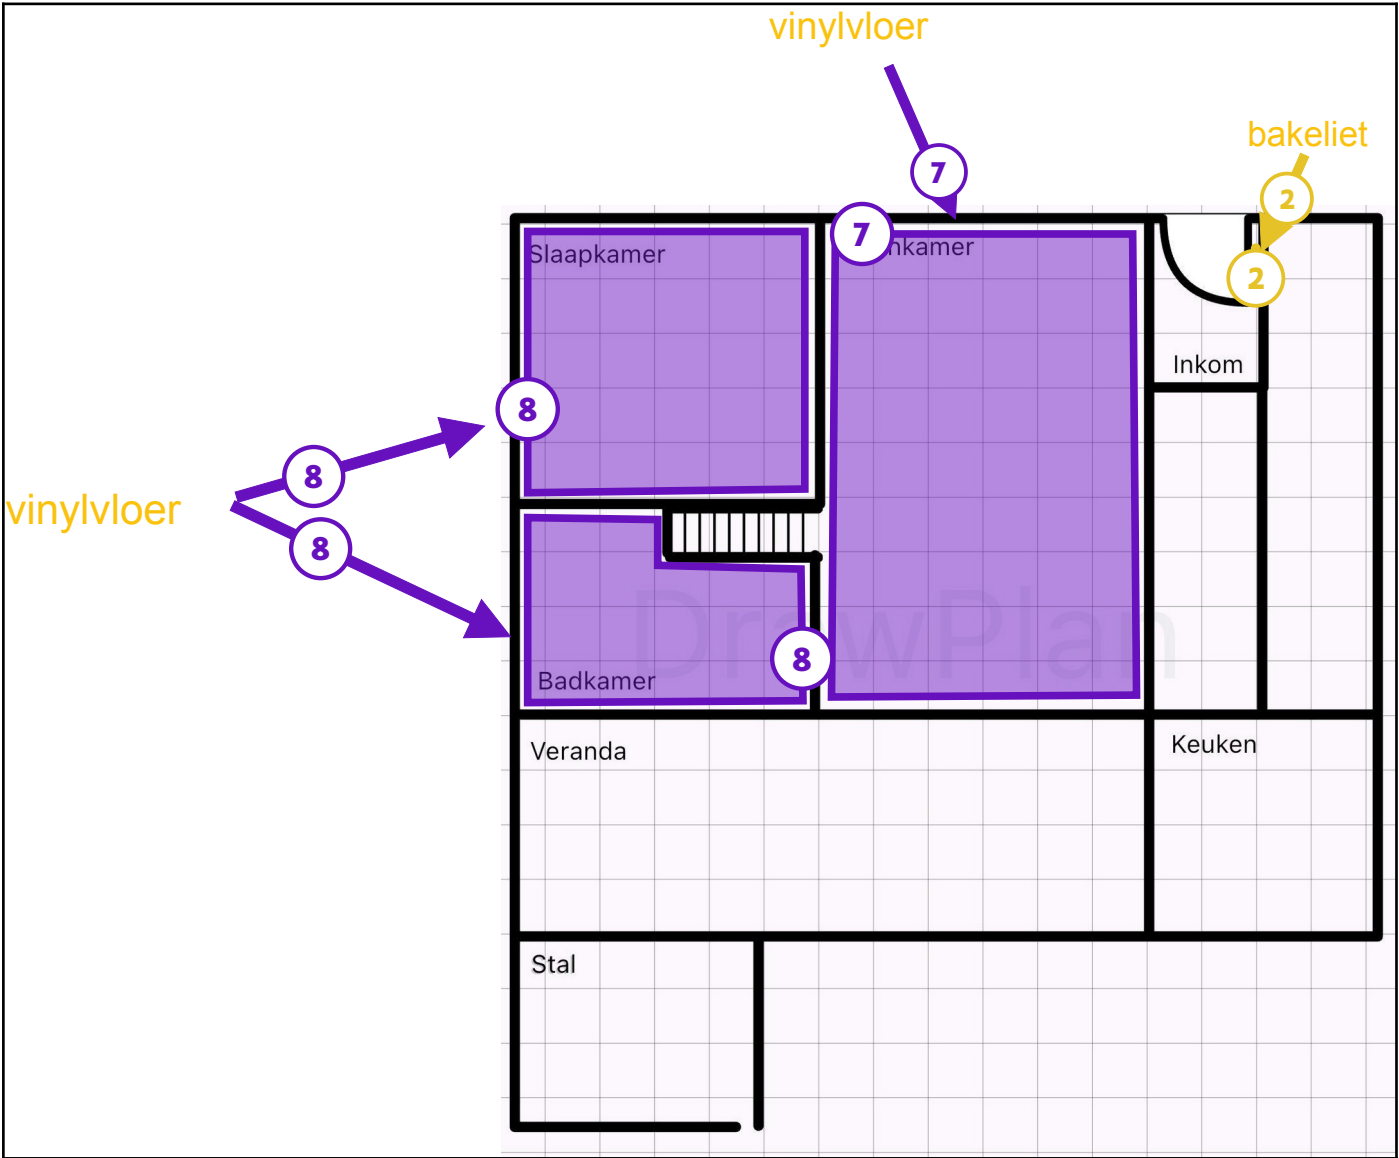
Plan 1.5: glv

| Beschrijving | Type | Actie |
|---|---|---|
| 8. Vinylvloer slaapkamer en badkamer glv niet verdacht | Advies | - |

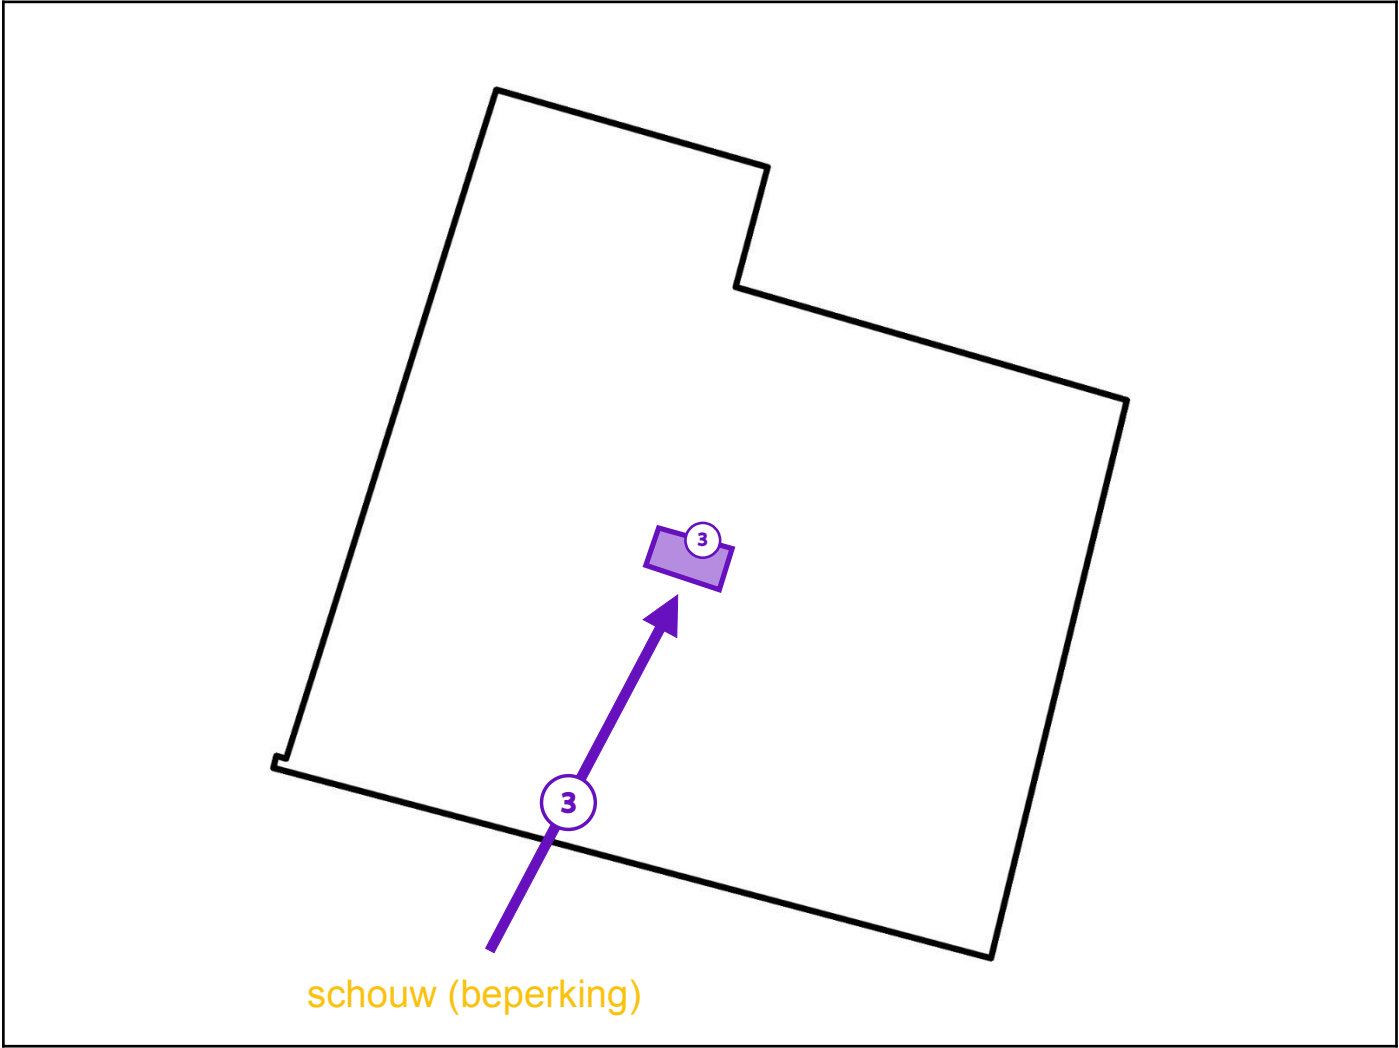
# Plan 1.6: Woning plan

| Beschrijving | Type | Actie |
|---|---|---|
| 3. Schouw op het dak (beperkingsfiche) | Beperking | - |

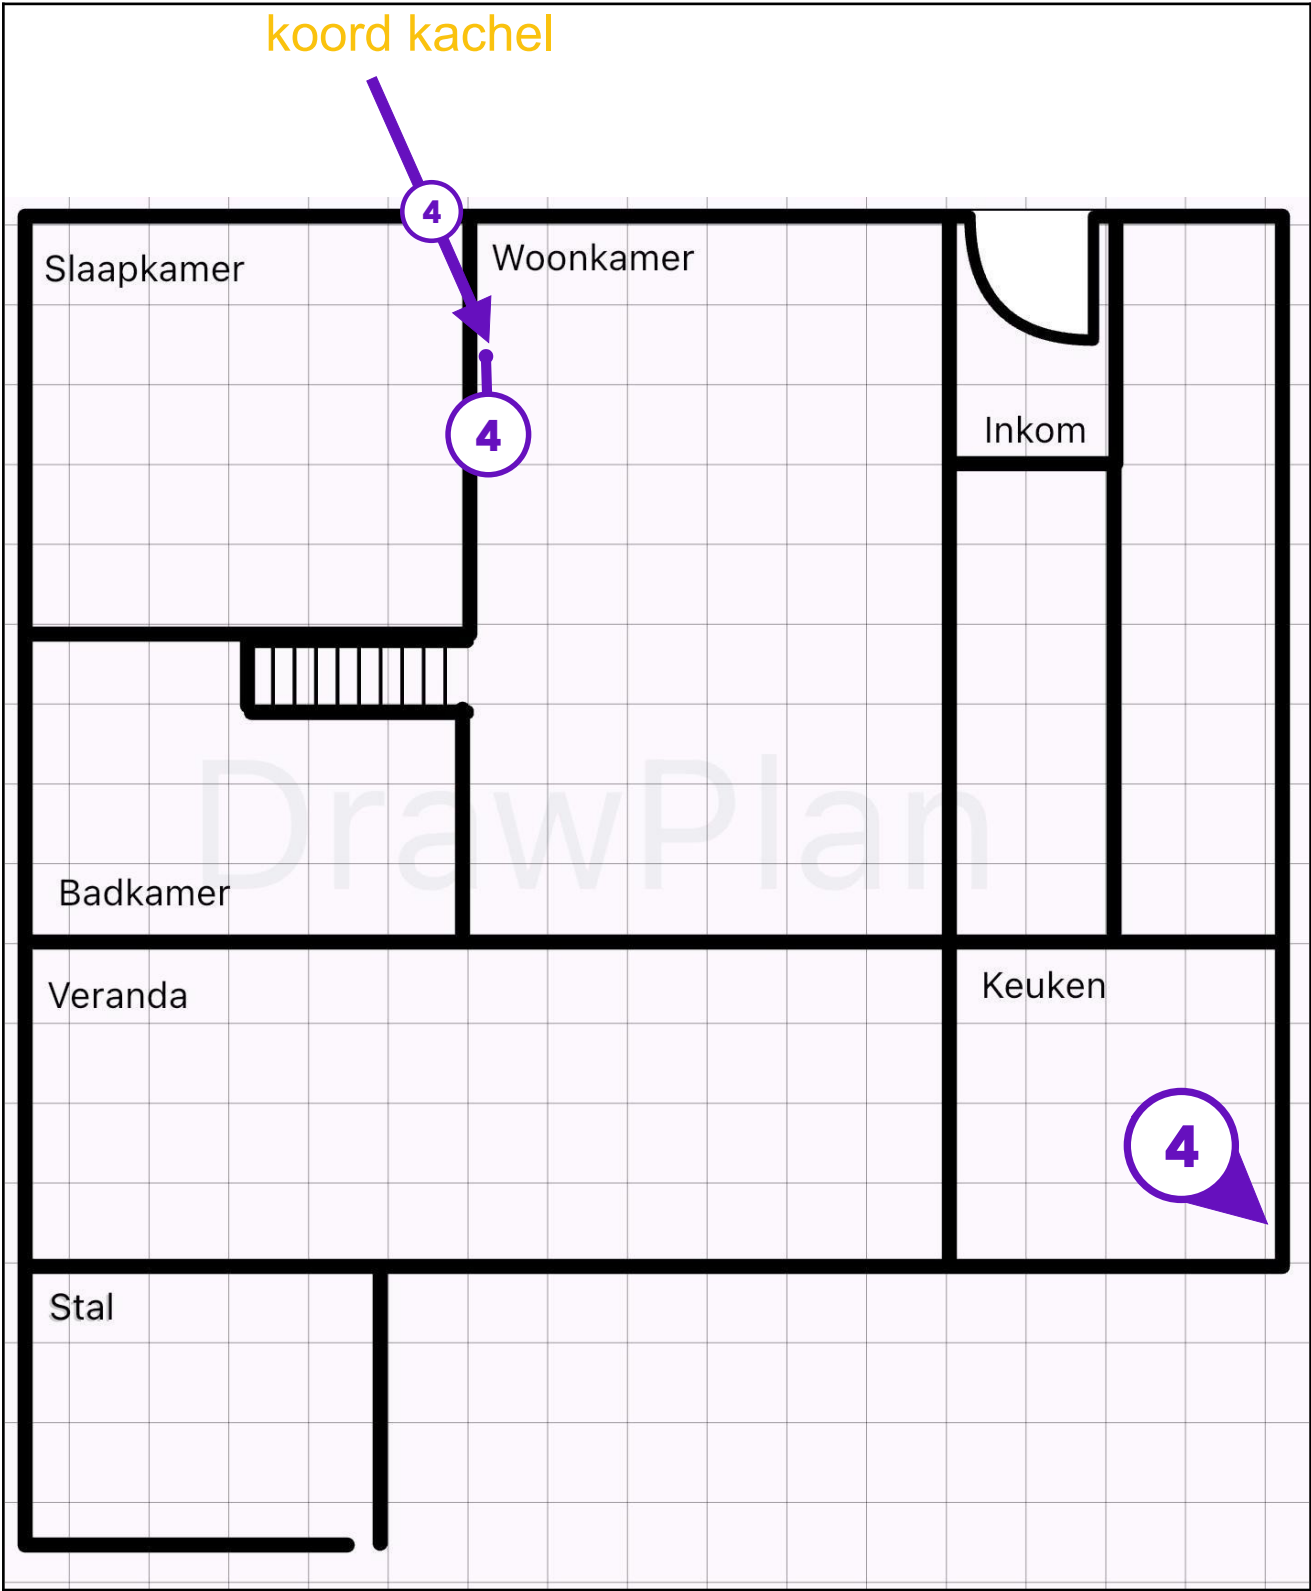
Plan 1.7: glv

| 4. Kachelkoord (visueel niet verdacht) | Advies | - |
