# Asbestinventarisat attest

Wasstraat 66, 2600 Antwerpen

Attestnummer : 20250721-000222.000

## Zone 1: Hoofdgebouw

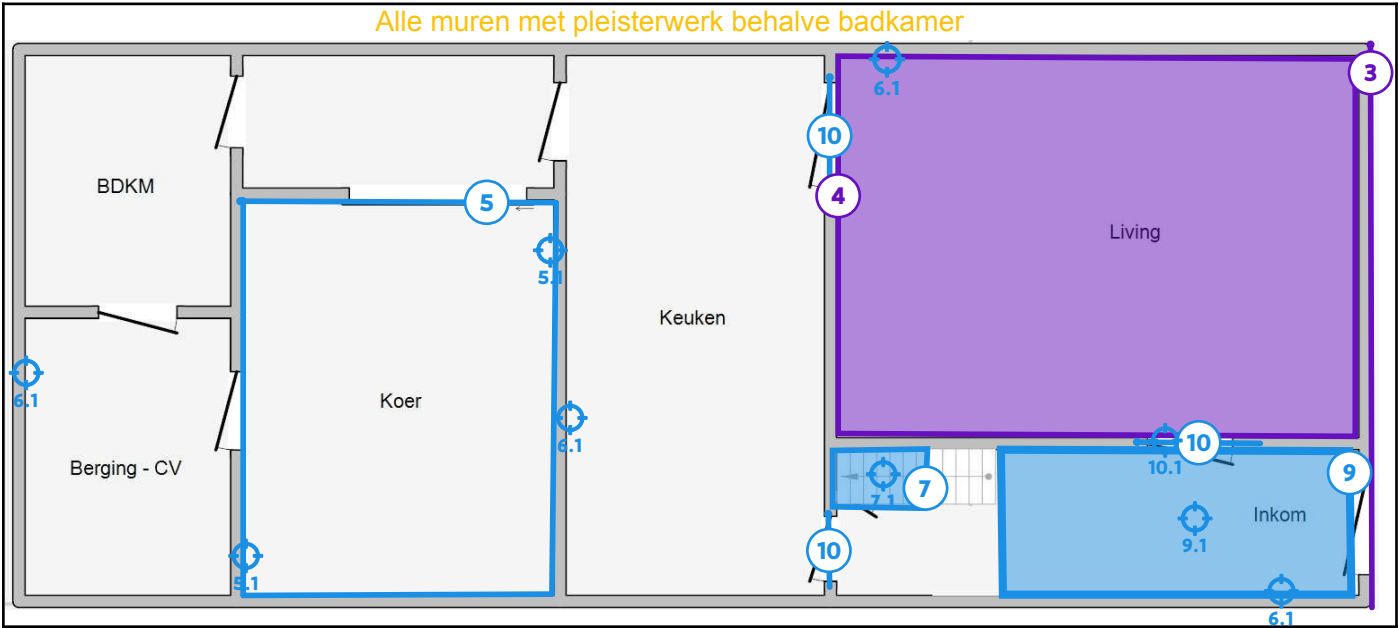
# Plan 1.2: GLV

| 10.1 Code: M09 | Puntmonster | - |

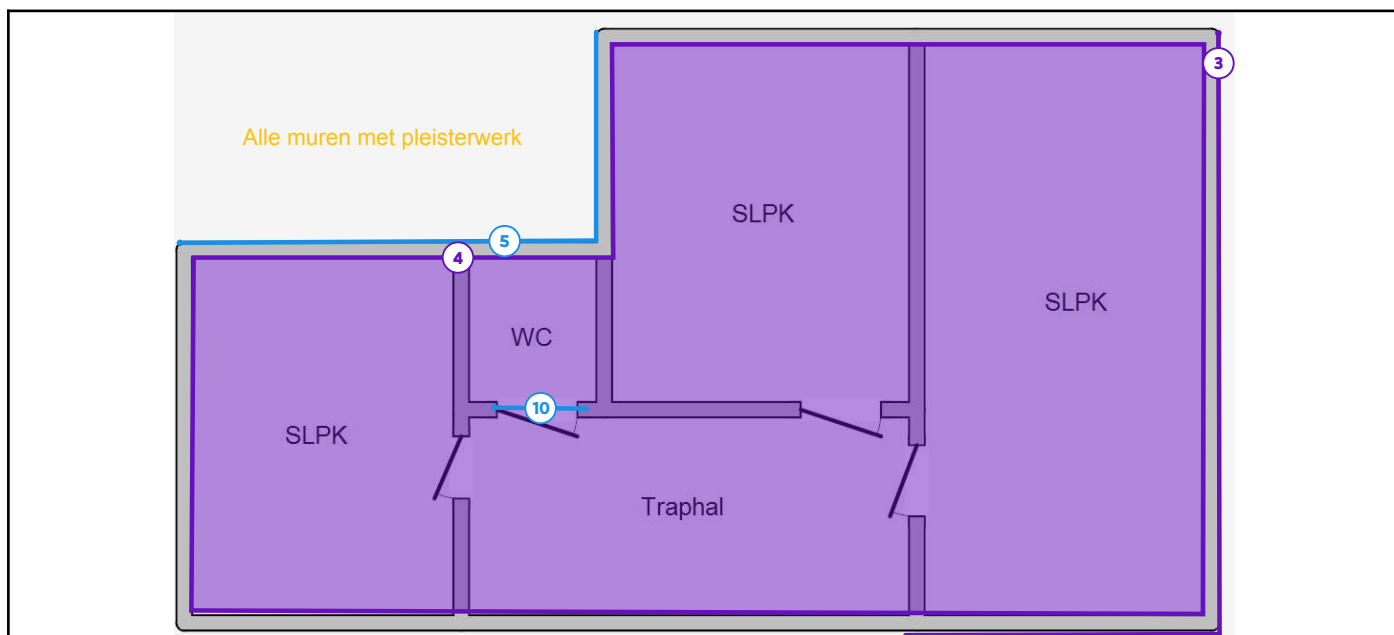
## Plan 1.3: +1

| Beschrijving | Type | Actie |
|---|---|---|
| 10. M09 - Mastiek tussen glasblad binnendeuren | Geen asbest | - |

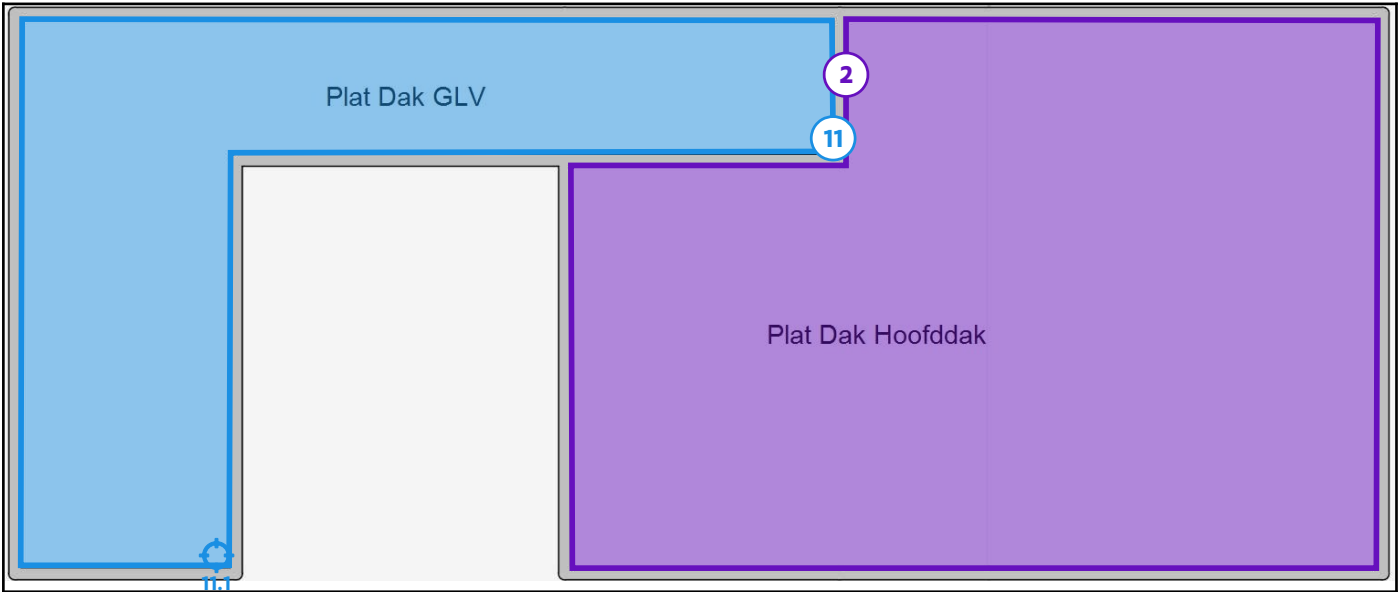
# Plan 1.4: Dakenplan

| Opmerking | <p>- Plat dak op: GLV dak</p> <p>- Enkel bovenste laag getest omdat het een niet-destructief onderzoek is, er zijn GEEN gaten gemaakt zodat er lekken kunnen ontstaan, zorgvuldig bij een overschot stuk afgenomen ZONDER kans op lekken, eventuele onderlagen zijn niet gekend.</p> |
