# Asbestinventarisatetest

Mieregemstraat 7, 1785 Merchtem

Attestnummer : 20250805-000026.000

Uitgegeven op : 05.08.2025

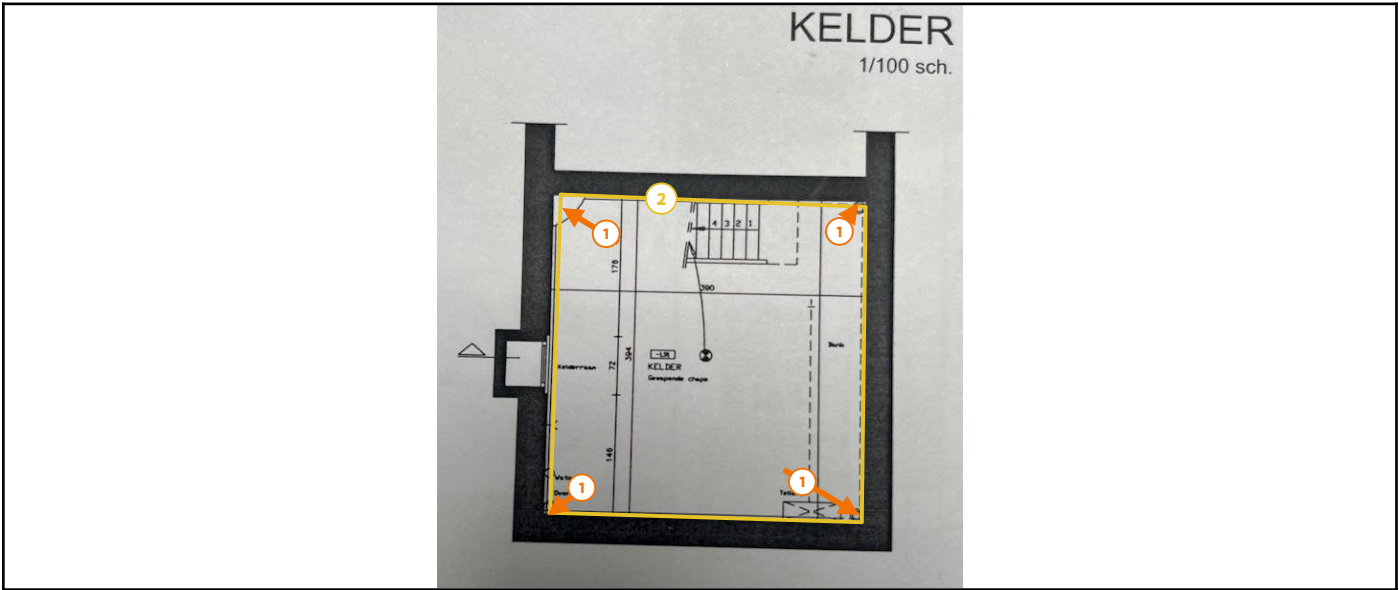
# Plan 1.1: Kelderverdieping

| Beschrijving | Type | Actie |
|---|---|---|
| 2. Cementerign kelder | Asbestmateriaal | Zorgvuldig beheren |
