# Asbestinventarisatattest

Passionistenlaan 44, 8500 Kortrijk

Attestnummer : 20250825-000311.000

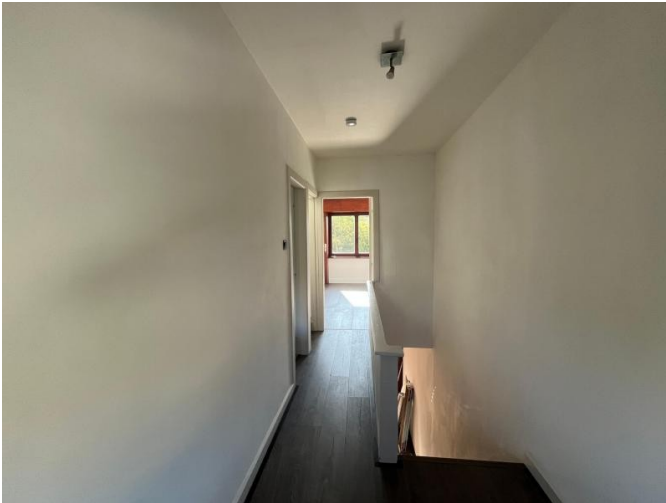
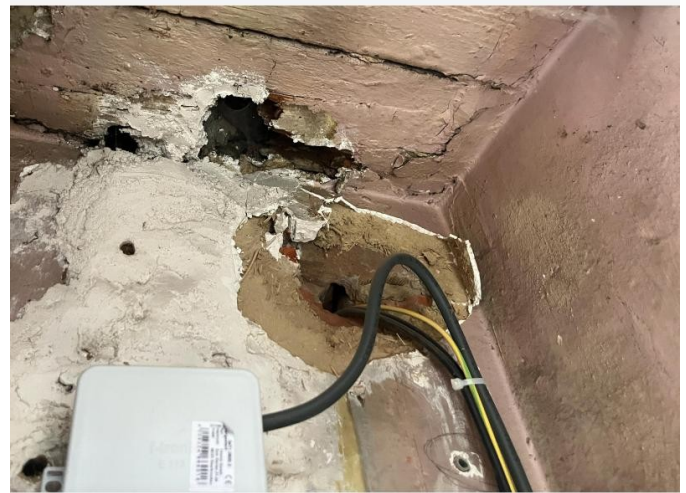
Overzichtsfoto

| Opmerking | <p>Hoeveelheid pleisterwerk aan plafonds is een benaderende inschatting, daar ook verlaagde plafonds zijn toegepast in deze woning, niet zichtbaar of zich bovenliggend nog bestaand pleisterwerk bevindt.</p> <p>Enkel pleisterwerk aan plafonds waargenomen in inkomhal, voorste helft leefruimte en op 1ste verdieping.</p> |
